〔報告〕 白杵市・下藤キリシタン墓地における 遺構の凍結防止策

Measures against Freeze Degradation of the Shimofuji Christian Cemetery, Usuki City

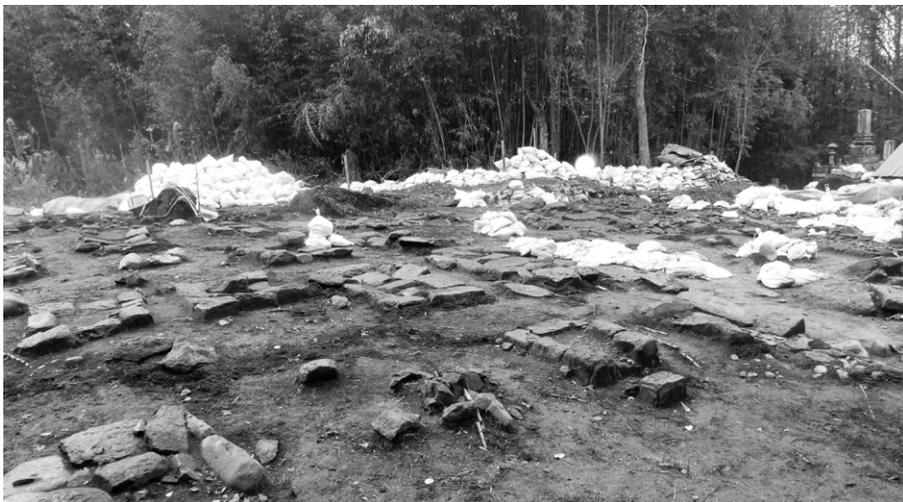
図2. 下藤キリシタン墓地の遺構

本研究の調査対象は、白杵市野津町の標高130mの台地北端に位置する、下藤キリシタン墓地²⁾である(図1, 2)。この地域には、16世紀後半より大友氏の庇護で多数のキリシタンが存在したことがフロイスの『日本史』にも記載されており、また過去にキリシタン墓碑などのキリスト教関連の石造物が見つかった。下藤キリシタン墓地は、それらの石造物が発見された場所付近が2010年度からの調査により発掘され、16～17世紀のキリシタンの墓と見られる石組遺構や、それに関連すると見られる礎石建物遺構などが発見されたことで、2013年に大分県指定史跡となったものである。調査は引き続き2014年度まで継続して行われる予定だが、2011年度の厳冬期には、遺構面の凍結が顕著に認められ、遺構を構成する石材の中には破砕が見られたものも存在した(図3)。そこで翌年の2012年度の厳冬期には、凍結破

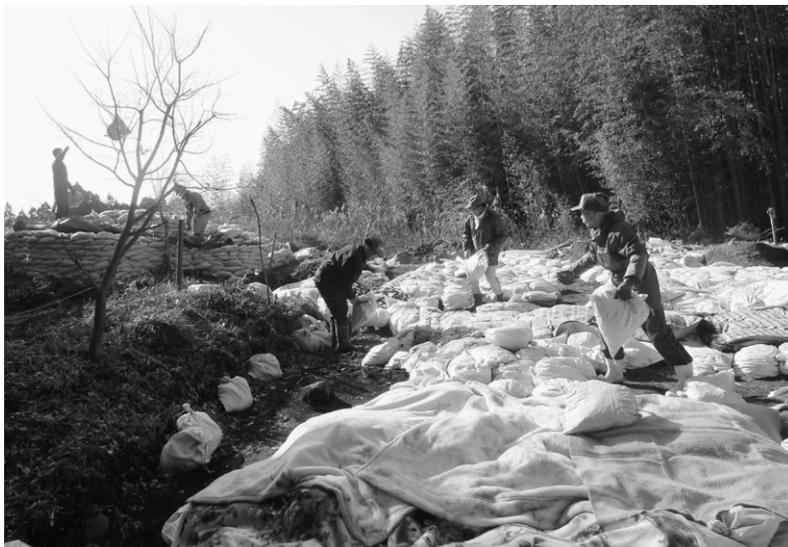
図4. 保温袋を用いた遺構面の凍結防止策

調査再開を前提とした遺跡の一次的な埋戻しには通常は土嚢が用いられるが、その重さゆえの作業効率性や断熱性の観点から、本研究では土の代わりに落葉を土嚢袋に詰めることで作成した、「保温袋」によって遺構面を覆うことを試みた。これは、森林で落葉の下に埋もれた箇所では凍結が起きていないことにヒントを得たもので、土嚢袋の軽量化により作業効率を上げる

とともに、土嚢袋内にできる隙間、すなわち空気層によって断熱を図ることが意図されたものである。保温袋さえ予め準備できていれば、危険を伴うことなく片手で投げて作業することが可能なため(図4)、その利用により少人数(2013年2月13日の作業では5人)にて短時間(同日には10分程度)で遺構面を覆い、また容易にそれを除去して原状復帰をすることが可能となった。実際の遺構面においては、可能な範囲でさらに保温袋の上に毛布を掛け、最終的に遺構面全体をブルーシートで覆うことで凍結防止策とした(図5)。

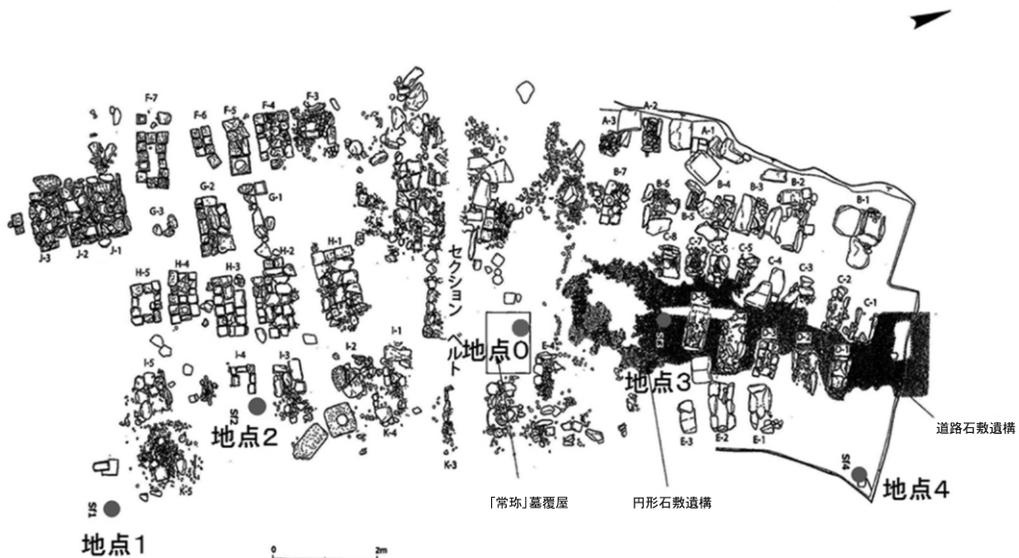
図6. 遺構の図面と計測箇所

計測対象として、遺構面の状態によって4カ所の調査地点を設定した(図6)。これは、方位と植生の関係で、日中に日射が与えられる場所と与えられない場所とがあったため、日射条件の違いを考慮して二通りの場所を想定し、それぞれにおいて凍結防止策を施した場合と施さない場合とをそれぞれ設定したものである。具体的には、日射がなく対策もない地点が1、日射がなく対策がある地点が2、日射があり対策もある地点が3、日射があり対策がない地点が4とした。また、遺跡中央付近には過去に見つかったキリシタン墓碑を保護するための覆屋が存在したため、その覆屋内の気温(地点0とする)も計測した。(なお、対策なしとした地点は石材が存在しない箇所である。)

このうち、地点3では、計測期間中一貫して測定箇所周辺に複数の保温袋を置いてセンサーを覆い、それ以外の遺構面上には保温袋を置かない状態でその上から毛布とブルーシートを掛けた状態として、遺構面のほぼ全域を期間中はこのような状態とした。ただし、地点2における凍結防止策は、保温袋と毛布の準備不足から、2013年2月12日以前は測定箇所の真上に保温袋一つを載せた状態で、それ以外の遺構面上には保温袋を置かず、また毛布も被せずに直接ブルーシートを被せただけの状態だった。それを同日以降は、測定箇所周辺の遺構面上を、センサーのない地点も含めて隙間なく保温袋で覆い尽くし、さらに毛布を掛けてからブルーシートを被せる状態に改善した。また、対策なしとした地点1においては2月12日以前は対策を全く行っていなかったが、同日以後はブルーシート一枚だけを直接被せる状態として変更して経過を観察した。

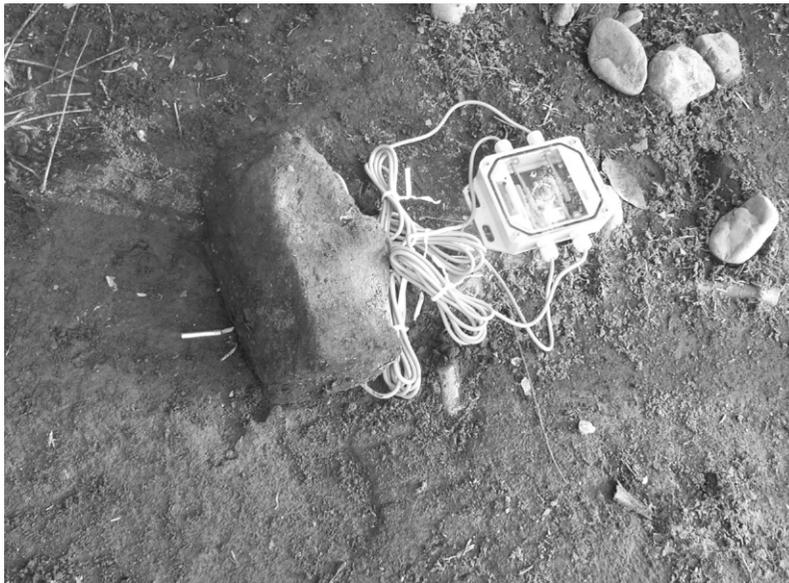
図7. 温度センサーの設置状況

地温の測定は、onset社のTMC6-HDにより、一地点あたり深さ方向に四か所で同時に計測を行った。各地点では、順番に地表面下0cm(すなわち地表温度)、1cm、3cm、6cmの深さの地点にそれぞれセンサーを埋め込み、各ポイントで期間中一時間に一度の割合で継続して温度を計測して自動的に記録した(図7)。地点0における気温の計測は、onset社のHOBO Pro v2により、地温の測定と同じタイミングで一時間に一度計測して自動的に記録した。

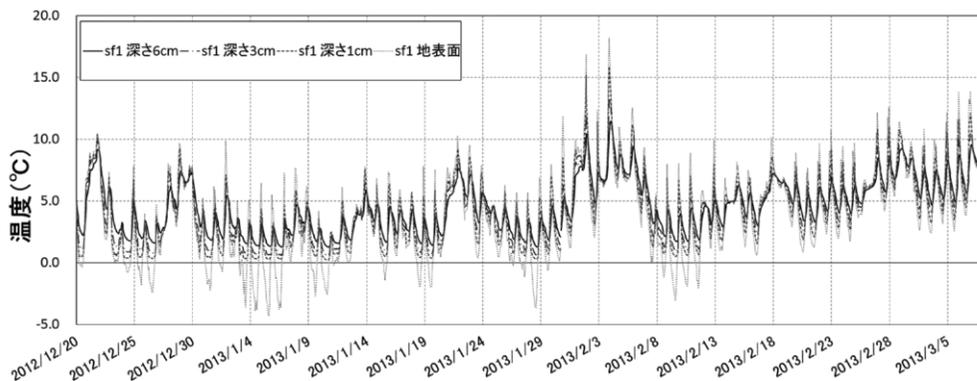
図8. 地点1における深さ方向の温度変化の比較

まず、地温を深さ方向に比較すると、各地点とも地表面下0cm(地表温度)、1cm、3cm、6cmの順に日最低気温が低く、日最高気温が高い傾向が見られた(図8)。例外的に地点3だけは、地表面下1cmの方が地表面よりも僅かに低い日最低温度を記録する日も見られたが、い

ずれにしろ全ての地点において、地表面下1 cm よりも深い地点では、今回の計測期間中に氷点下の温度は全く記録されなかった。

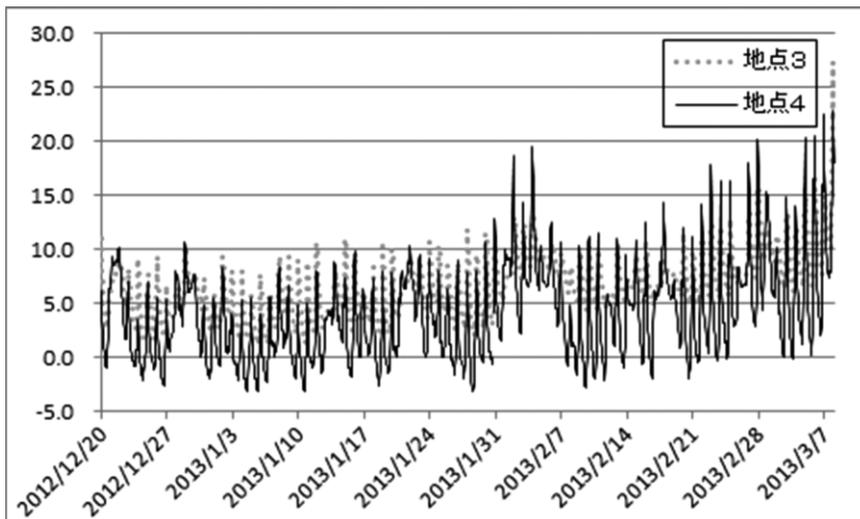
次に、対策の有無の違いを地表面温度で記載する。まず、期間中に対策の変更がなかった地点3及び地点4、すなわち日中に日射が供給される地点における対策の有無の影響を見る(図9)。対策のなかった地点4では、期間を通じて地表温度が氷点下になることが頻繁に起きたのに対し、対策があった地点3ではそれが一度も見られなかった。

図9. 日射が与えられる環境での対策の有無による地表温度の比較
地点3：対策あり，地点4：対策なし

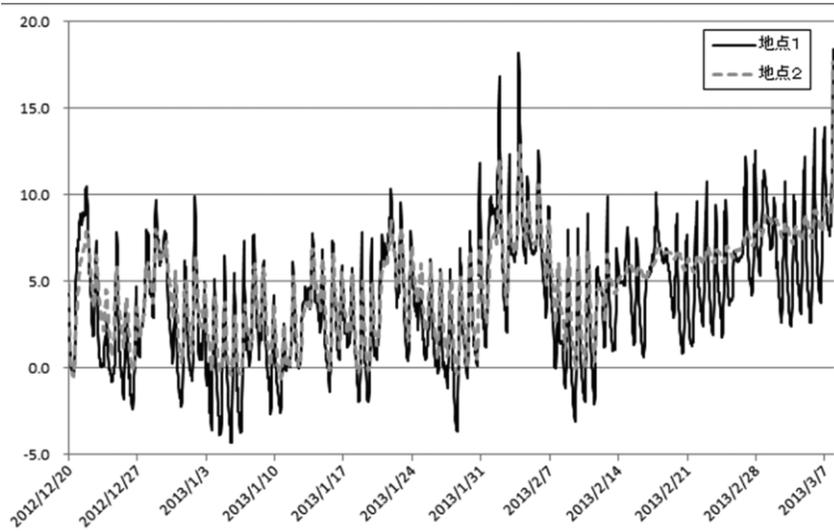
一方の、途中で対策に変更のあった地点1と地点2、すなわち日中に日射が供給されない地点については、対策の変更前後の状況をそれぞれ記載する。まず、対策があった地点2について、保温袋の不足から対策が十分ではなかった2月12日以前には、僅かに氷点下を記録した日が観察されたが、同期間に対策のなかった地点1では、それを遥かに上回る頻度で氷点下の地表面温度が繰り返し観察された(図10)。対策が変更された2月13日以降には、遺構面上を保温袋で覆い尽くした地点2では、地表温度が氷点下になることは全く起きなかった(図10)。変更後にブルーシート一枚のみをかけた状態となった地点1では、2月13日以降は地表温度が氷点下を記録することはなくなったが、最低温度が0℃近くまで下がることは引き続き観察された。地点1～4の期間最低地表温度及び地点0の気温データと、各地点の平均日較差の値について、それぞれを2月13日前後に分けて表1に示す。地点0の気温、及び対策に変更のなかった地点3と4とでは、2月13日以降になって、それ以前に比べて平均日較差は拡大した。これに対して対策に変更のあった地点1で見ると、対策がなかった状況から2月13日にブルーシート一枚の対策に変更して以降、平均日較差は小さくなった。また、地点2では、保温袋で遺構面を覆い尽くしてから後には、平均日較差が極めて小さくなった。

図10. 日射が与えられない環境での対策の有無による地表温度の比較
 地点1：2月12日以前は対策なし、13日以降はブルーシートのみ
 地点2：2月12日以前は対策不十分、13日以降は過剰に対策

間に比べて高いこと（表1）を考慮すると、2月12日以前であればこの対策だけでは氷点下の地表温度を防ぐには不十分ではなかったかと推測される。また、保温袋を一つ載せてブルーシートを掛けただけだった地点2の2月12日以前でも、僅かながら氷点下の地表温度が観察されており、現実にはこの地点の石材に今回劣化は認められなかったとは言え、これだけの対策ではまだ不十分である可能性が考えられる。その一方で、保温袋で遺構面を覆い尽くした状態とした2月13日以降の地点2付近では、遺構面の攪乱が認められており、これは対策によって温度変化が極端に小さく保たれた（表1）環境が、かえってモグラの活動を結果的に誘引した可能性も考えられる。ならば遺構の保存を考える際には、単に凍結を防ぐという視点だけでなく、例えばモグラのような、遺構面の保存に影響を与えるような他の要因をもなるべく排除するという視点が必要となるだろう。具体的には、地点3付近では今回は攪乱は顕著ではなかったことから、2月13日以降の地点2で見られたような、極端に温度の安定した状況がなければ、モグラの活動はそれ程誘引されない可能性が期待される。このことから、行き過ぎた遺構面の保温を試みるのではなく、あくまでも遺構面の凍結を防止するための必要最低限の対策が、遺構の保存には総合的に有効に機能するのではないかと考えられる。すなわち、遺構面上を全て保温袋で覆い尽くすのではなく、石材など、特に凍結劣化が懸念される部分だけを複数の保温袋で包むように覆い、それ以外の地点まで保温袋で埋め尽くすことはないように注意して、毛布を掛けた上でブルーシートを被せるという、適度な断熱対策がこの遺跡では最も有効な保存対策なのではないかと判断される。加えて、風車を利用した振動によるモグラ対策など、環境が安定化することに伴う弊害に対する別の対処についても、併用が検討されるべきだろう。

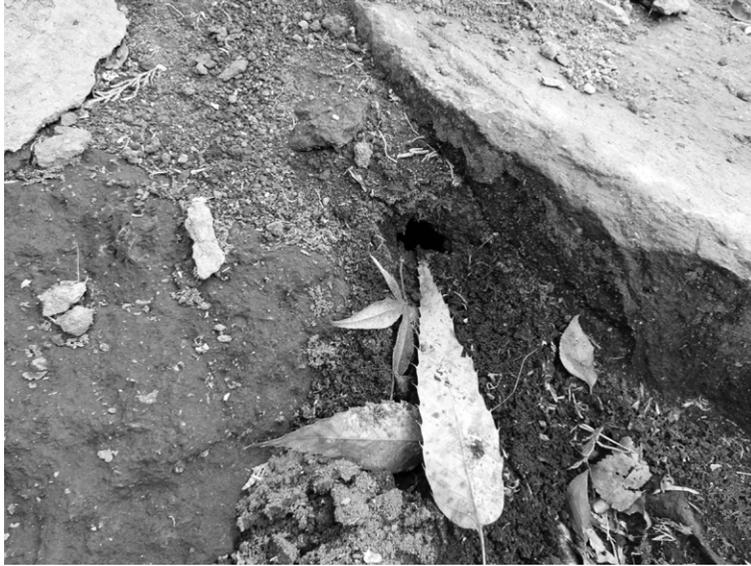
伴うものかと推測される遺構面の攪乱(図11)が観察されていたが、それが今回の計測中には、厳冬期間中にも起きた可能性がある。なお、攪乱が認められた範囲は特に地点2付近で顕著であり、地点3付近ではそれに比べれば被害は少なく見積もられた。

図11. 遺構面の攪乱（厳冬期ではなく別時期に撮影）
中央部の穴は、モグラの活動によるかと推測される。
