特別研究「陳列室・収蔵庫の室内温湿度及び汚染 空気が文化財に及ぼす影響とその防除」について

登 石 健 三

Kenzo TOISHI : Special Thematic Study : The Influence Exerted on Cultural properties by Interior Temperature, Humidity and polluted Air Within Exhibit Galleries and Repositories, and Methods of Its Prevention

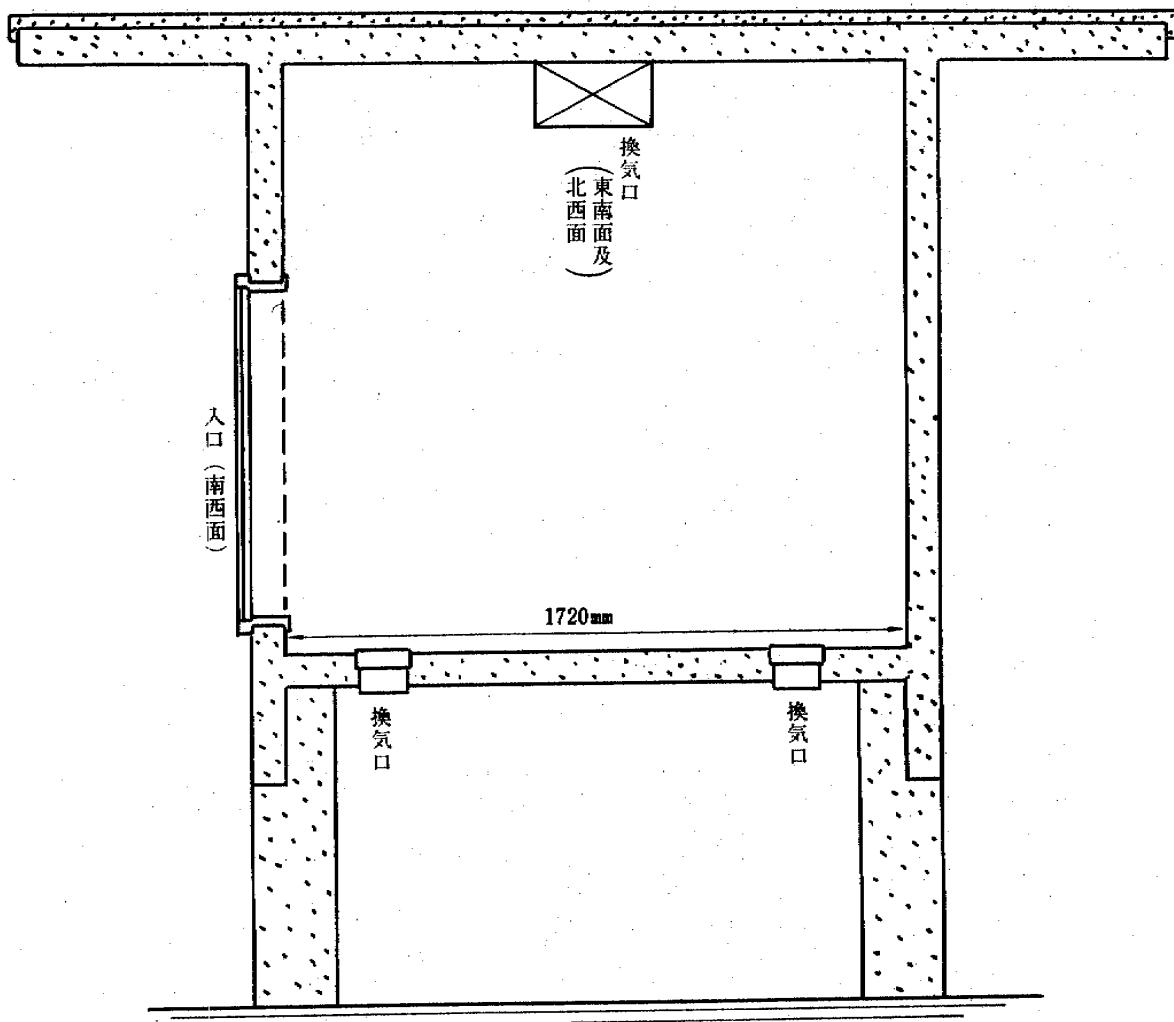
図-1

これと平行して，東京の我々の部の傍に実験用の小収蔵庫を作った。（図-1）これは最小規模の寺院収蔵庫に模して，更にすべての寸法を1/2に縮小したものである。戸外すなわち東京国立博物館の敷地の一隅に造ったので，外気の影響をそのまま受け，その点では実際の寺院の収蔵庫に似た条件下にあると言えるが，実験用としては，むしろこの実験庫全体が自由にコントロール出来る環境下にある方がよかつたと思われる。例えば，これが出来たのは最低温季であったが，出来たての高温季の状態を見たいと思っても，これは実現出来ず，自然に夏になる

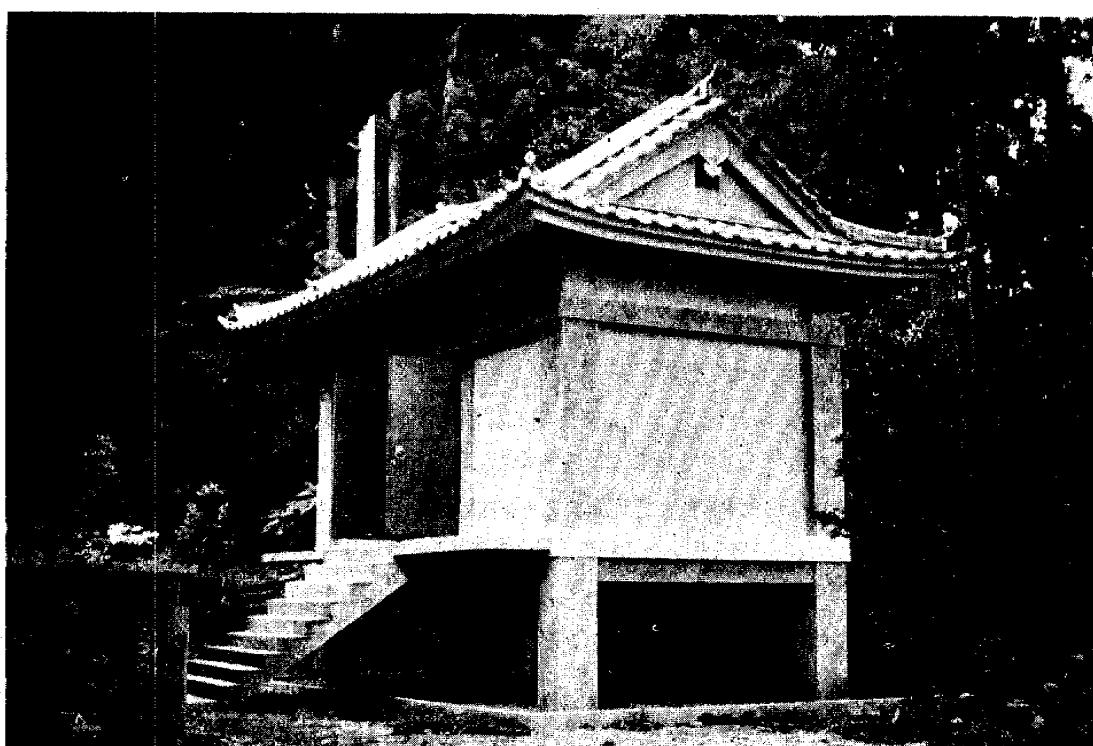
図-2 杉本寺 収藏庫

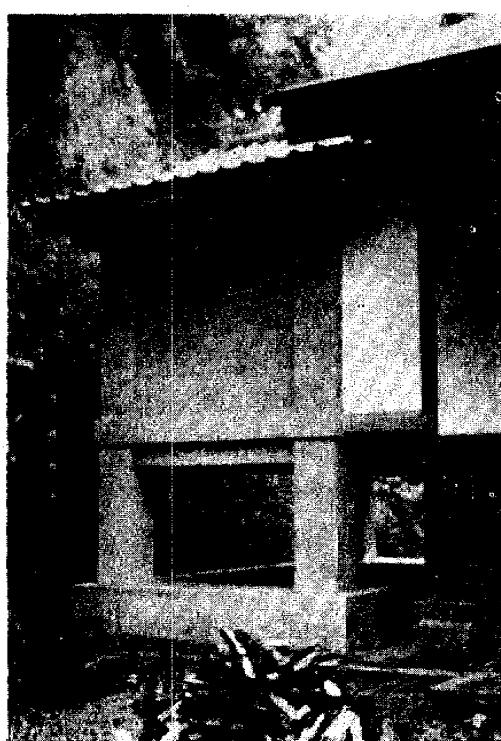
図-3 青蓮寺収藏庫

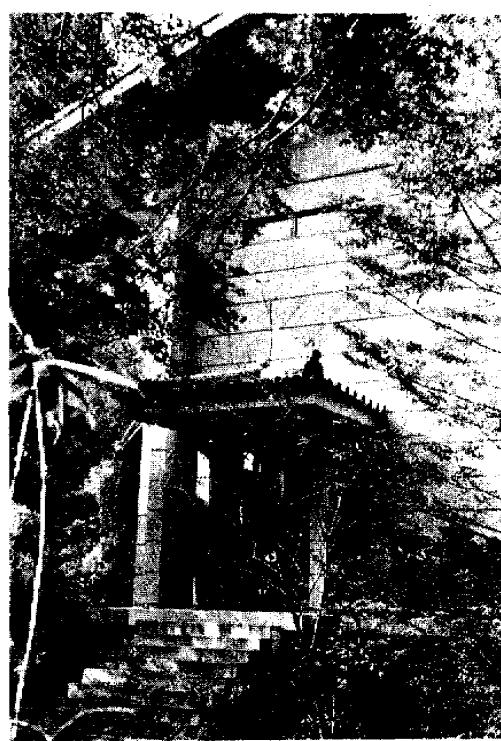
図-4 高山寺収藏庫（内部は3層）

注 高山寺収蔵庫は三層で天井高は一階のみを書いた。

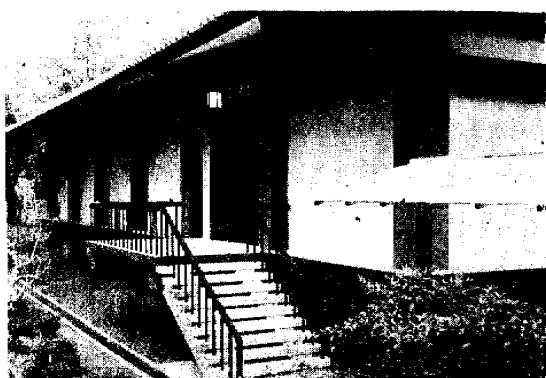
図-5 大覚寺収蔵庫

大覚寺収蔵庫天井は舟底

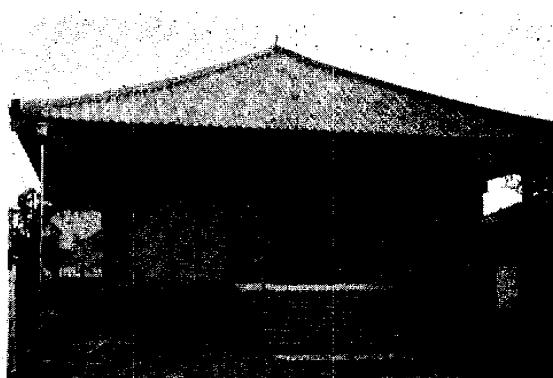
図-6 妙蓮寺収蔵庫

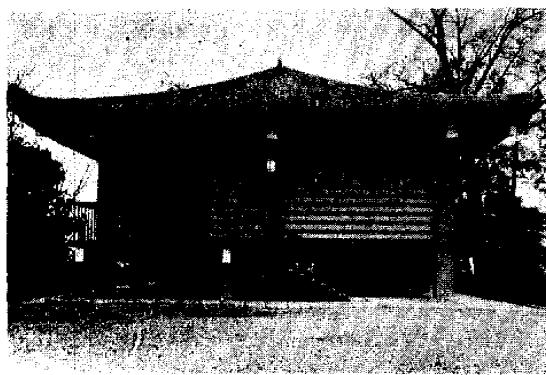
図-7 知恩院収蔵庫

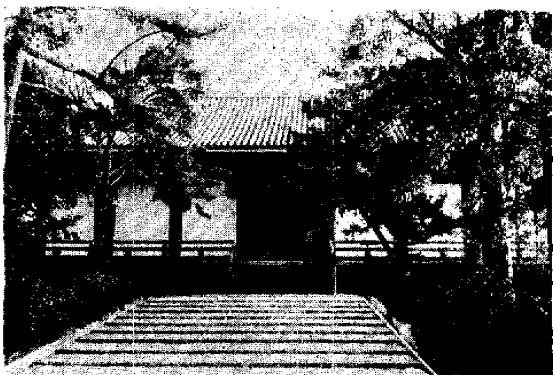
図-8 平等院収蔵庫
