## 重要文化財増上寺三解脱門の燻蒸

新井英夫・森八郎\*・原田豊秋\*\*

Hideo ARAI, Hachiro MORI and Toyoaki HARADA: Fumigation of the San-Gedatsu Gate of the Zōjōji Temple.

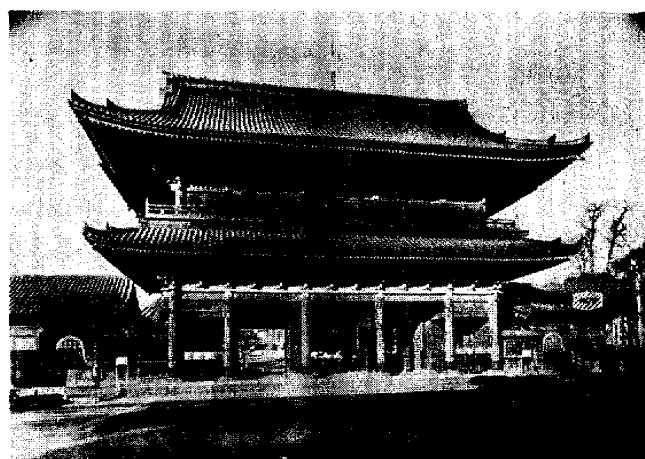
図-1 解体前の重要文化財増上寺三解脱門

徳川家康によって建造された入母屋造の二重の屋根を有する三解脱門（図-1）は、増上寺落成が慶長10年（1605）と伝えられているので、これと前後して建てられたものと考えられていた。増上寺本堂は何回かの火災にあってはいるが、三解脱門だけはいつも災害をまぬかれて今日まで伝えられてきた。今回解体した際に、巽（東南）上層頭貫から元和7年（1621）酉3月末日という墨書が発見されたが、これは三解脱門の建築年代を考える上で重要な資料となるであろう。三解脱門は元和7年（1621）代に建築されてから5回にわたって改造・修理・屋根替などが実施されて今日に伝えられてきた。すなわち、寛永元年（1624）に改造、元禄9年（1696）に修復、明治44年（1911）に大修繕、昭和11年（1936）に修理、昭和33年

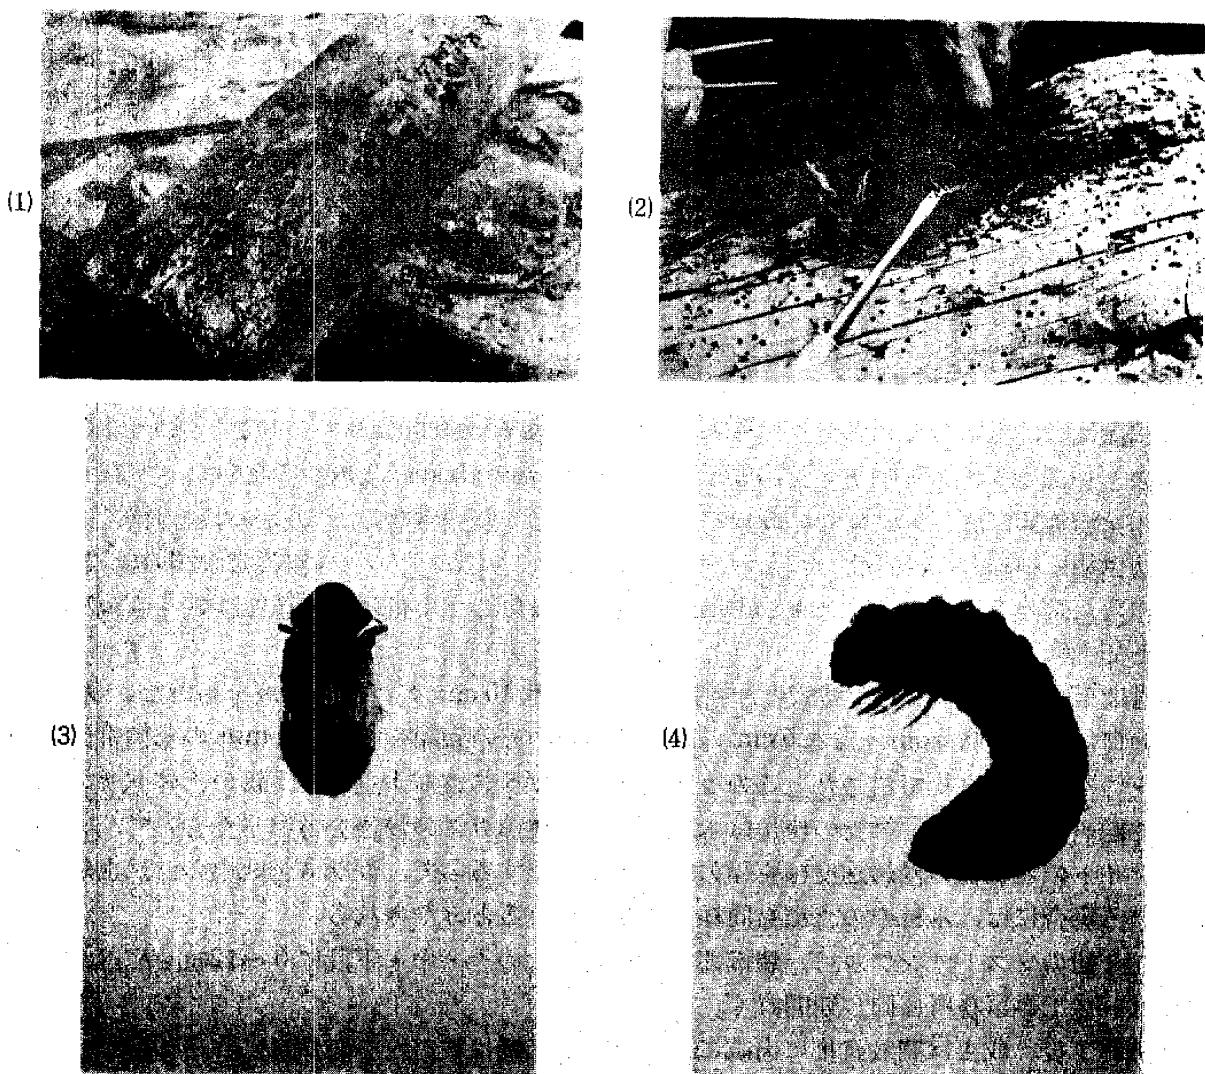
図-2 小屋組材の被害および害虫

現地調査は昭和46年5月13日に実施したが、建築材は主として松・櫻・杉・桧が用いられており、中でも松材の虫害が顕著であった。赤松材の梁の全面に虫の喰痕があり、これら喰痕の著しい材から害虫の採集を行なった。この時採集した成虫ならびに幼虫から害虫の同定をした。その結果、和名ケブカシバンムシ（毛深死番虫）、学名 *Nicobium castaneum* OLIVIER であることが判明した。成虫・幼虫、被害材の表面および内部を図-2に示した。

その他シロアリの喰痕も見られ、またケブカシバンムシの喰痕に腐朽菌のとともに見出された。しかし、被害材から腐朽菌は分離し得なかった。

- (1) : 被害材 (2) : 被害材より害虫の採集 (3) : ケブカシバンムシ成虫  
 (4) : ケブカシバンムシ幼虫

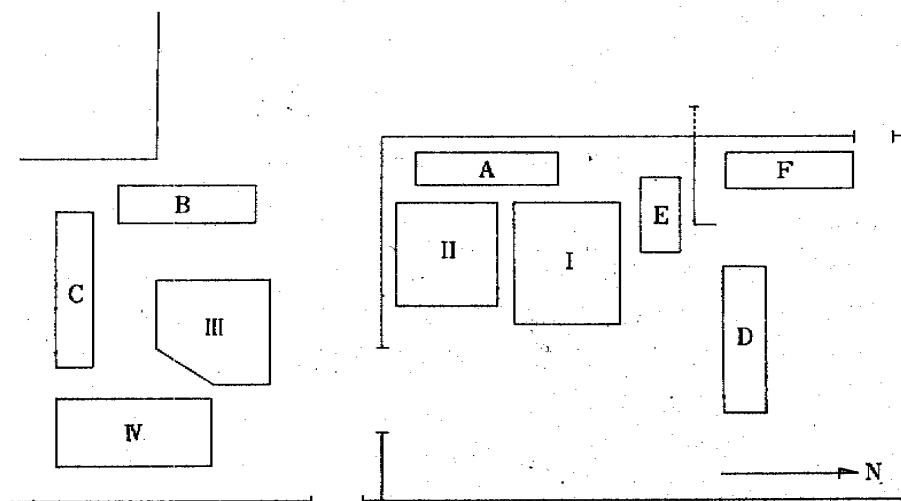
図-3 重要文化財増上寺三解脱門解体工事現場見取図

三解脱門の解体した上層部材は総計 300 m<sup>3</sup> で、これら解体部材は、三解脱門内側の境内に図-3の見取図の如く配置されていた。すなわち、小屋組の大型部材は見取図の I～IV（以下これを堆積部材 I, II, III, IV と記す）の位置に露天積にされ、これにトタンの仮屋根を付けてあり、その容積は I が 840 m<sup>3</sup>, II と III が 384 m<sup>3</sup>, IV が 420 m<sup>3</sup> である。8段重ねの升組（まぐみ）など小型部材は見取図 A～D のプレハブ平屋建倉庫に格納されていた。この倉庫の容積はいずれも 480 m<sup>3</sup> である。

I ~ IV : 解体した大型部材堆積置場 (I) 840 m<sup>3</sup>, (II) 384 m<sup>3</sup>, (III) 384 m<sup>3</sup>, (IV) 420 m<sup>3</sup>

A ~ D : 小型部材を格納したプレハブ平屋建倉庫

(A) ~ (D) いずれも 480 m<sup>3</sup>

F : 解体工事事務所

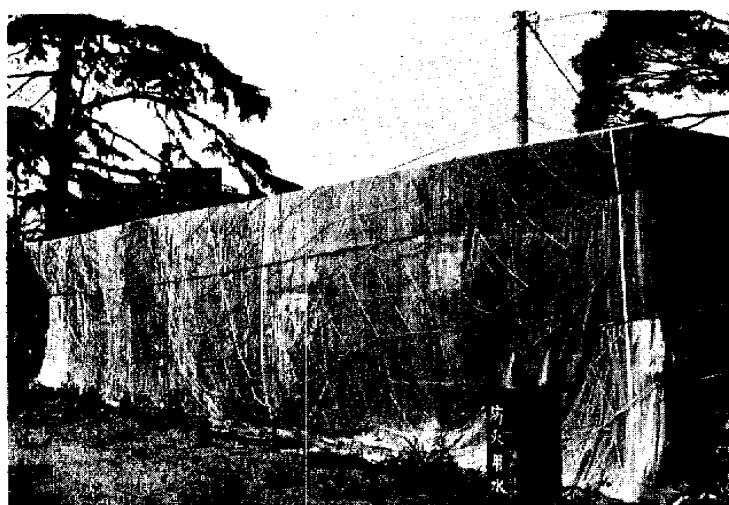
図-4 ビニール天幕による堆積部材の燻蒸

森<sup>6)</sup> は和歌山県天然記念物「根上りの松」のシロアリ燻蒸にビニールによる天幕燻蒸を実施したが、三解脱門解体部材の燻蒸はこの方法とだいたい同様である。すなわち、厚さ 0.1 mm のビニールフィルム（大洋興業 K.K. 製）を粘着テープではり合わせて大きなシートを作成し、これで燻蒸する部材を上から覆い、その上から合成樹脂の網をかけてビニール天幕を緊縛固定した。ビニール天幕の裾は、地表面の周囲に浅い（約 10～15 cm）溝を掘り、天幕の裾を溝の上から直径約 10 cm 長さ 50 cm の砂袋で押えて、メチルプロマイドの漏洩を防いだ。

堆積部材III ( $384 \text{ m}^3$ ) のメチルブロマイド燻蒸は、昭和46年7月5日から7月9日にわたり、原田<sup>7)</sup>が担当して実施した。燻蒸準備の終った状況を図-4に、燻蒸中の天幕内の経時的メチルブロマイド濃度を表-2に示した。メチルブロマイド注入直後は中段および下段の地表に近い部分に  $50 \text{ mg/l}$  前後の濃度で低下していたが、徐々に拡散して8時間後の測定時には、上・中・下段いずれも  $25.0 \text{ mg/l}$  の濃度で均一に拡散していた。これはビニール天幕が外部から風にあおられることによって比較的速かに内部ガスが均一に攪拌されたのである。その後徐々にガス濃度は減少し、7月9日午前10時の開放時には、天幕内のガス濃度が  $3 \text{ mg/l}$  であった。したがって、90時間の燻蒸期間中のガス濃度は、常に  $3 \text{ mg/l}$  以上に保たれていたので、燻蒸効果は充分に達せられている。

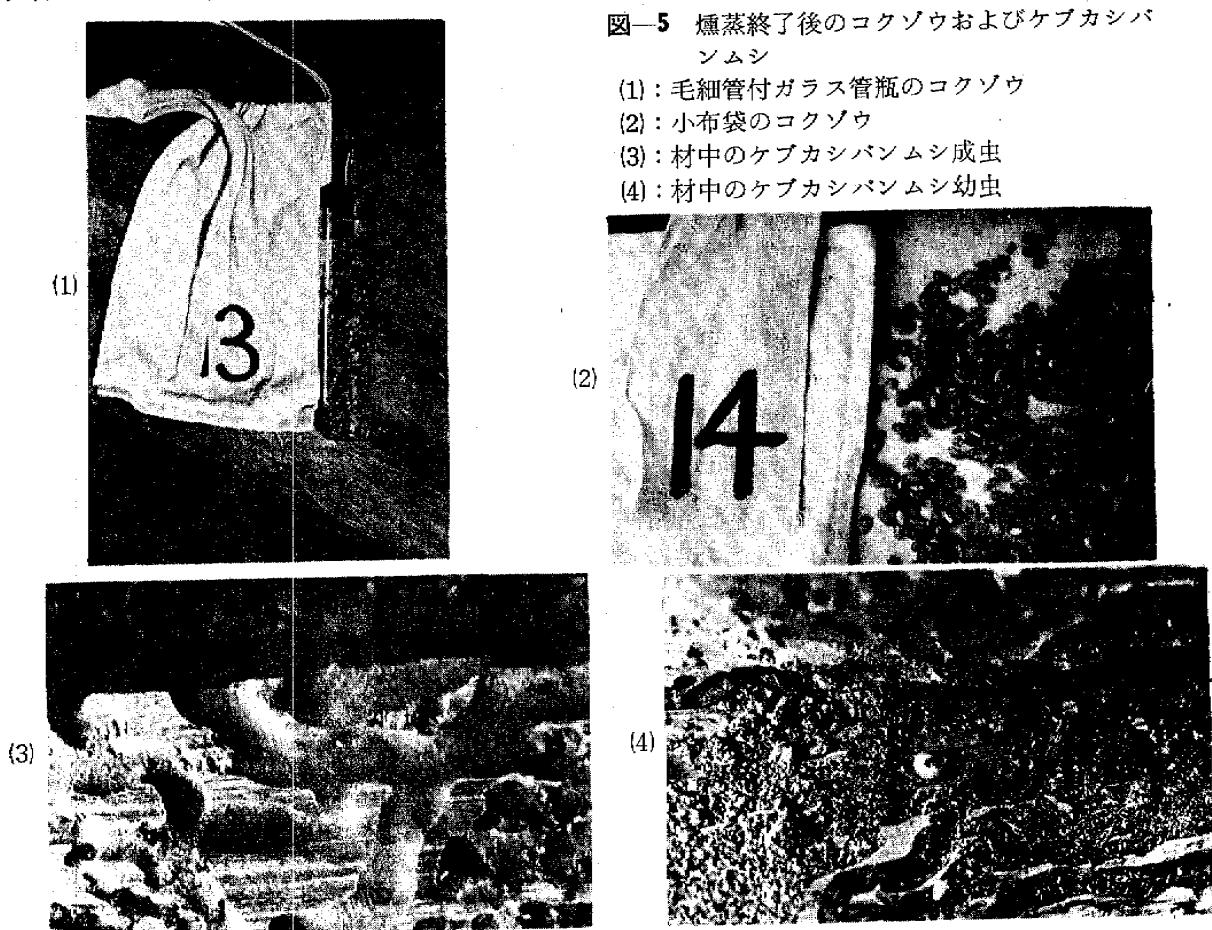
図-5 燻蒸終了後のコクゾウおよびケブカシバンムシ

すべて死滅していることを確認した。同時に供試したコクヌスト成虫も同様であった。さらに材中のケブカシバンムシの幼虫ならびに成虫も採集したが、すべて死滅していた。また、供試コクゾウの蛹・幼虫・卵については、飼育試験の結果、全部死滅していることを確認した。上記の結果を表-3に、燻蒸供試コクゾウ成虫とケブカシバンムシ成虫・幼虫を図-5に示した。

- (1)：毛細管付ガラス管瓶のコクゾウ
- (2)：小布袋のコクゾウ
- (3)：材中のケブカシバンムシ成虫
- (4)：材中のケブカシバンムシ幼虫
