建築彩色に発生する糸状菌の防除法

新 井 英 夫

Method for Preventing Fungous Growth on the Decorative Painting of Wooden Historical Buildings

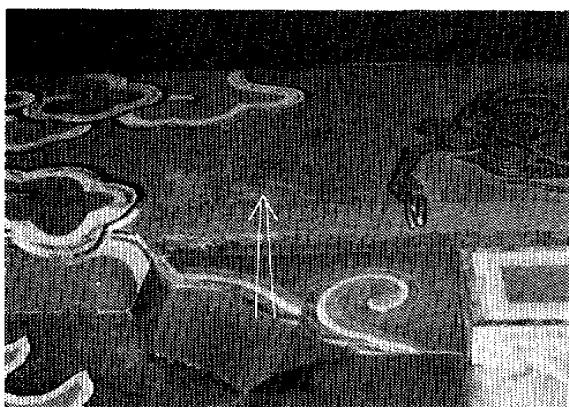
図-1 緑青部分に発生した糸状菌（経蔵）
Fig. 1 Fungi found on verdigris painting
(the Kyō-zō)

日光東照宮の経蔵は、昭和47年に修復された。彩色は、置上げ彩色が主体をなしているが、平彩色、彫刻平彩色、桐油彩色の工法も随所に用いられている。経蔵の西側は、修復直後から糸状菌の発生が著しく、平彩色の緑青、朱土の部位に黒色の糸状菌が一面に繁殖し（図-1）、彫刻平彩色で胡粉の白色兎が糸状菌で灰黒色のまだらになっていた（図-2）。上神庫の北側

(1) From a close survey of restored cultural properties, fungous growth was found on every decorative pigment: verdigris (Fig. 1), vermillion, chalk white (Fig. 2), ocher, ultramarine and gold leaf. By classifying the fungi, it was found that almost all the grayish-black growth was caused by *Cladosporium herbarum*. Whitish fungous colonies were made up *Aspergillus* sp. and *Penicillium* sp.

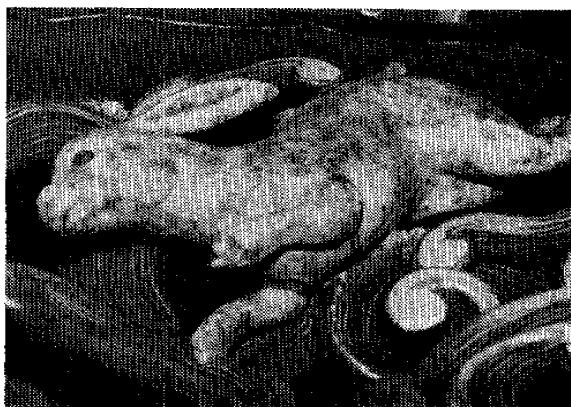
図-2 胡粉塗りの白い兎に糸状菌着生（経蔵）
Fig. 2 Fungi on a white rabbit painted by
chalk white (the Kyō-zō)

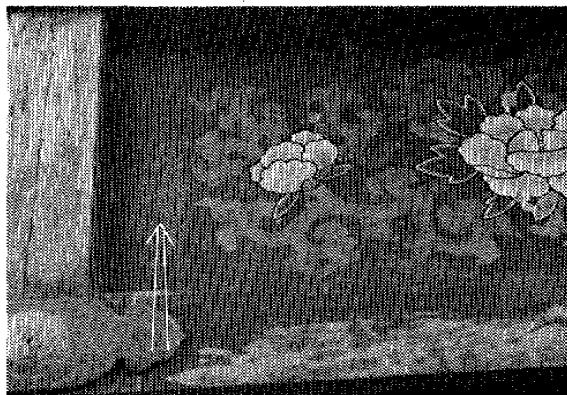
図-3 剥落した緑青部分（神厩）
Fig. 3 Deteriorated parts painted by verdigris
(the Sacred Stable)

外壁小屋梁上の置上げ彩色で朱土、胡粉の部位に糸状菌が発生していた。神厩の南側外壁鳴居上の平彩色緑青部位は、かつて経蔵（図-1）と同様な黒色の糸状菌が繁殖した。現在、この部位は上塗りの緑青が剥落し、周囲より淡色を呈していた（図-3）。昭和53年12月末に修復が完成した日光五重塔の平彩色には、修復中から緑青、黄土、朱土などに糸状菌が発生した。

The decorative painting on these buildings suffers from various special kinds of deterioration, one of which consists of a surface fungous growth which causes the top layer of pigment to flake off (Fig. 3). The author investigated the causes of this growth

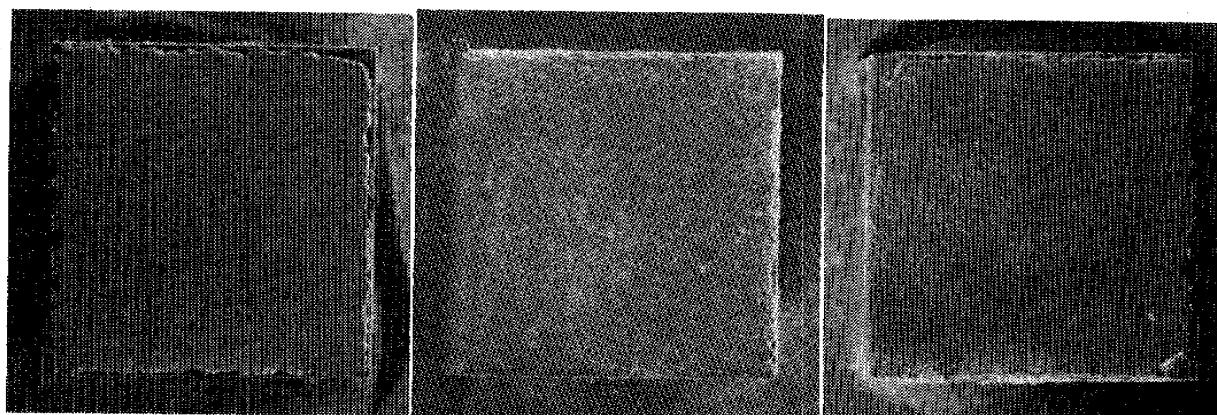
図-4 黄土の手板による防黴効力試験
Fig. 4 Fungicidal effect on ocher samples

結果を表-1に、また黄土の平彩色試料表面の糸状菌の繁殖状態を図-4に示した。これより、TBZ 0.1または0.5%エチルアルコール溶液を 0.016 ml/cm^2 の割合で彩色表面に吹き付ければ、防黴効果を示すことが判明した。この結果に基いて、自然環境下にある建造物に実施するときは、作業中の損失や風雨による損失と、薬剤の析出を念頭に置いて、TBZ 0.5%エチルアルコール溶液を $50 \sim 160 \text{ ml/m}^2$ の割合で吹き付け処理するのが望ましい。

(3) For spray treatment, Thiabendazole, Thymol and o-Phenylphenol were tested on test samples to discover the right fungicidal concentrations and to check for any possible side effects on the pigments (Table 2). The results showed that a 0.5% ethanol solution of Thiabendazole, sprayed with a concentration of 50 ml/m², prevented fungous growth (Fig. 4, Table 1).

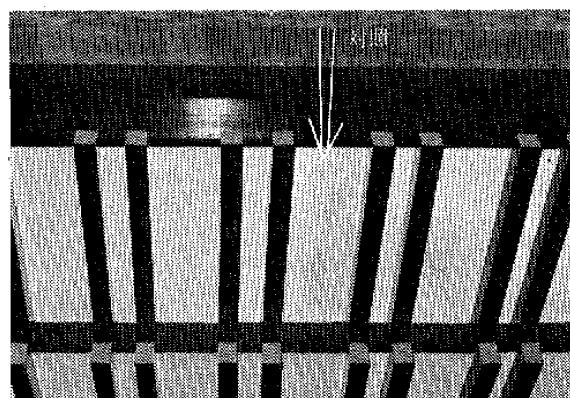
図-5 背面飛檐裏板の胡粉塗装（二荒山神社大国殿）

対照: 10%膠水+胡粉, 糸状菌繁殖
その他: 10%膠水+胡粉+PCM_X 1.0%

Fig. 5 Chalk white painting on the underside boards of the turned-up eaves.
(the Daikokuden)

最も糸状菌の発生しやすい大国殿西側の背面飛檐裏板で、南から 9 番目の板だけ従来法による胡粉塗りをして対照とし、その他の板はすべて PCMX 1.0% 入り膠水で胡粉塗りを実施した（昭和 53 年 6 月）。8 月末までは両者の間に差が認められなかつたが、10 ～ 11 月にかけて対照とした板に灰黒色の糸状菌 *Cladosporium herbarum* が着生し、12 月にはほぼ全面に繁殖し

た(図-5)。一方、他の80枚の板は、2~3の例外を除いて糸状菌の発生は認められなかつた。したがつて、PCM_Xを1.0%混合した膠膜は、多湿な日光山内の自然環境にあっても、防黴効果を示すことを実証した。なお、この膠塗膜の防黴効力がどの程度持続するかが今後の問題である。
