図書資料のカビ対策：三康図書館の事例

佐野 千絵・志多伯 峰子*・佐藤 一博*・浅井 真帆*
早川 仁英*・能見 勝利*・木川 りか・三浦 定俊

Case Study: Struggling against Mold Attack in a Library

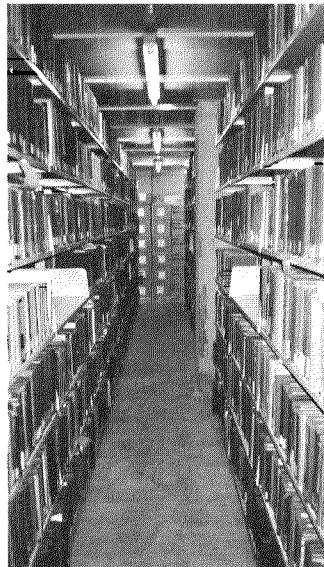
写真1 第3書庫の様子

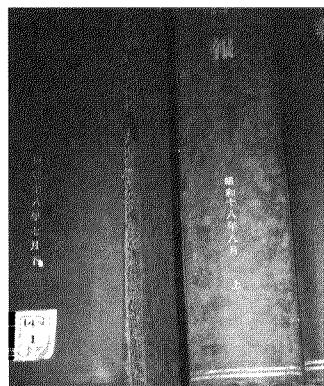
被害状況についてはじめに検討した所、白カビが広範囲に見られ（写真1・2・3、図1）、特に戦前の本に顕著な被害が認められた。カビの生育は、目視調査では洋装本については主に本のみぞや背を中心とし、次に表紙や見返しにまで進み、ま

写真2 書籍類の被害状況

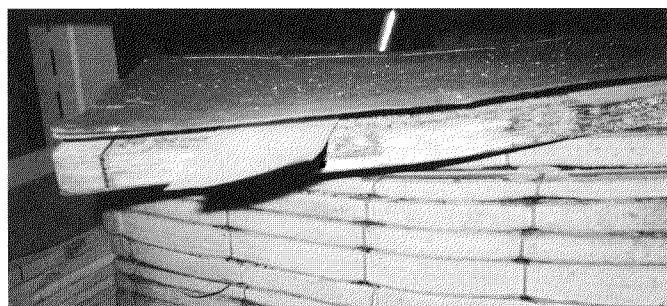
写真3 和本の被害状況

た、平積みされた和装本については最上部の空気にさらされている表紙部分に一面に分布し、粉塵堆積物を核に生長していた。建物の構造について調べたところ、書庫内内壁はブロック積みで外壁が確認できず、庫内には外気交換用のダクトが設置され、また外へ通じる非常口のドア付近及びその真下の階の壁、梁附近に亀裂があり雨漏りする状況であることが判明した。そのためガス燻蒸では外部及び隣接区域等へのガス漏洩の危険性も想定され、総合的有害生物管理

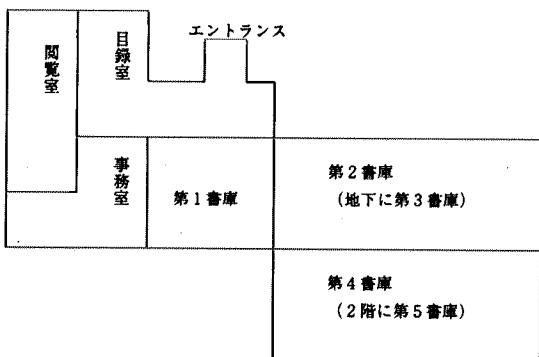
図1 図書館内の書庫の配置(1階平面図)

当図書館には書庫が5つある(図1)。第1、第2書庫は1階部分に位置し、第1書庫は事務所と2つの鉄製の扉でつながっている。2つの書庫間には区画がなくほぼ同一空間であり、わずかなフロアレベルの差をスロープでつないでいる。また、第2書庫の西側の壁面ほぼ全面に床から約120cmの高さの位置に高さ30cmのはめ殺しの窓がありカーテンで常時封鎖している。また、最奥には鉄製の非常扉があり外部に通じている。第3書庫は第2書庫の真下の地下に位置し第2書庫と階段でつながり、扉はない。また、第3書庫の奥には外気交換用ダクトのファン及びモーターのあるファンルームと上水用ポンプを設置したポンプ室があり、書庫の床下には湧水及び消防用水を溜める貯水槽が全面に渡って巡らされている。第4書庫は第1・第2と同じフロアにあり第2書庫と2つの扉でつながり、床下は同じく湧水用の貯水槽になっている。第5書庫は第4

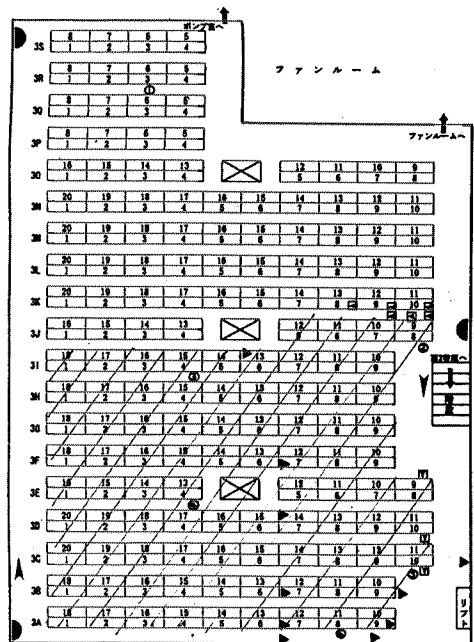
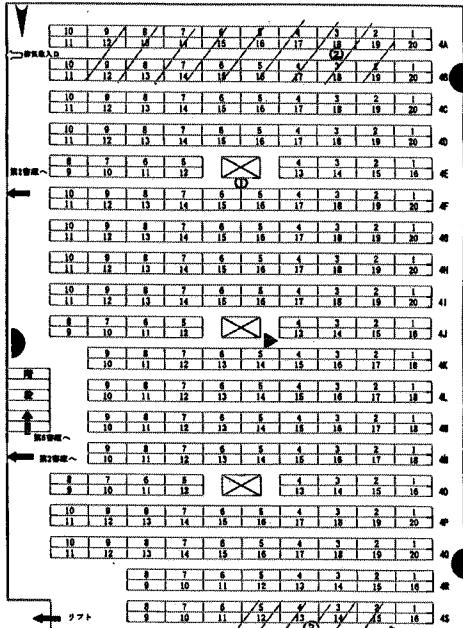
図2 図被害カ所と調査ポイント(左:第3書庫、右:第4書庫)

斜線部:被害カ所、半円:除湿器、▲:温度湿度ロガー、矢印:扇風機設置場所、
丸数字:浮遊菌調査ポイント、◀:風速計測場所

カビ繁茂の原因を解明せずに再発生を防ぐことはできないため、現状の問題点の解明は大変重要である。躯体防水を含めて構造に手を加えること、また大掛かりな設備増強はすぐには行えないため、まず水分の流入場所の解明および既設の除湿機3台で対応可能かを検討するように、庫内温度湿度分布を測定した(Onset社, HoBo TH-1使用, 5分間隔で計測)。計測は、当初は第1・2書庫各1カ所、第3書庫内16ヶ所、第4書庫2カ所の計20カ所(図2)で行い、最終的には管理のために1階～地下1階の5つの書庫内で10カ所とした。また今後繁茂させないために既設の除湿機能力のおよぶ範囲を確認するため、送風の及ぶ範囲をデジタル風速計(Rion社,)で計測すると共に、ポリプロピレン製の紐を細く裂いたものを束ねて書棚各段に貼り付けて垂らしたり、同じ紐の束を貼り付けて任意の場所に移動できる1.2m位の棒を作成したりして、目視でも風の動きがわかるように工夫した。既設の除湿機がカビの拡散源になっていないか確認するため、コンタクトプレート(Biotest社, TC一般細菌用およびYMカビ用の2種類を使用)で送風口の付着菌を採取した。採取後、25℃で2日間、その後室温で3日間培養して生長したコロニー数を数えた。

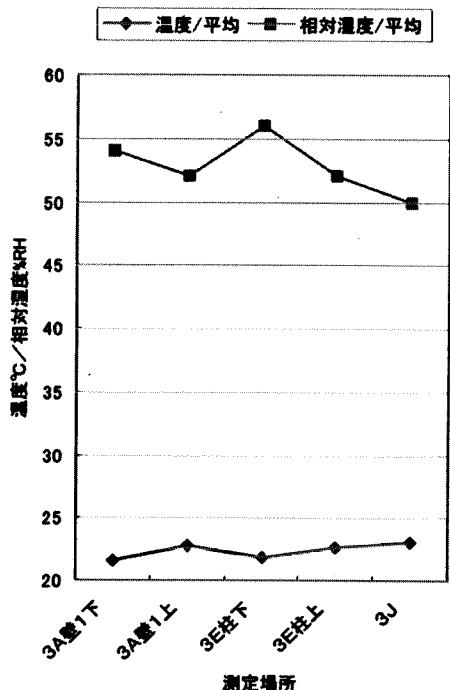
図3 第3書庫内の温度湿度分布
(2001年6月13～15日)

調査開始前には温度・湿度を連続で記録しておらず、はじめに書庫内の温度・湿度状況について検討する必要があった。調査開始時点6月13～15日の第3書庫内の温度湿度は図3のようであり、通常カビが生えると言われている65%RHをかなり下回る状況であるにもかかわらず、実際には広範囲にカビが生育していたことになる。また書庫内分布としては、壁近傍や書庫内中央の階上への開口部近辺よりも書籍の集密した位置で空間の絶対水分量が高く、この時点での放湿源は書籍であったと推定される。7月5～9日には、書庫内下部空間の相対湿度は70%RHを超える状況も確認された。この後、新しく購入した除湿器が稼働しはじめ、9～11日には空間の相対湿度は約65%RHに低下し、その後も長期間70%RHを越えるような状況にはならなかった。

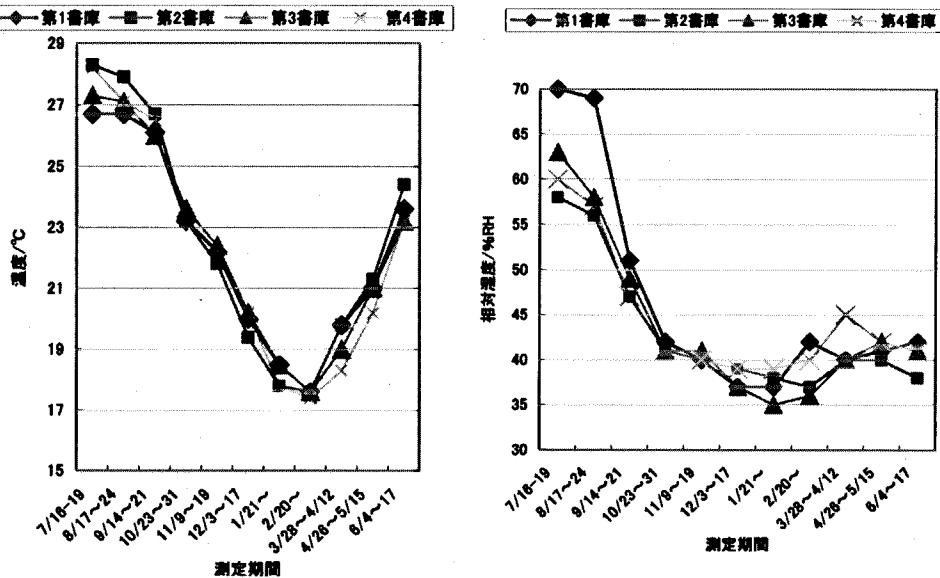
一方、書庫の温度湿度の季節変化を見ると(図4)、第3書庫としての最低温度は2002年2月の17℃、最高温度は2001年8月に、扇風機を止めている夜間に出了た30℃であった。かびの

図4 書庫内温度・湿度の季節変化

生育に適した温度帯は20～30°Cであり、この測定結果から温度に関しては、年間通してカビが生育しやすい条件になっていることがわかった。この計測結果から、第1書庫は事務所からの影響を強く受け、また、第2書庫は窓の影響を受けていることがわかる。例えば、湿り空気線図から空気中の絶対水分量を算定すると、7月の時点で1m³あたり第1書庫は18.5g、第2書庫は17g、第3・4書庫は17.5gであり、夏は外気の流入と共に水分は主に事務所から供給されていると推定される。

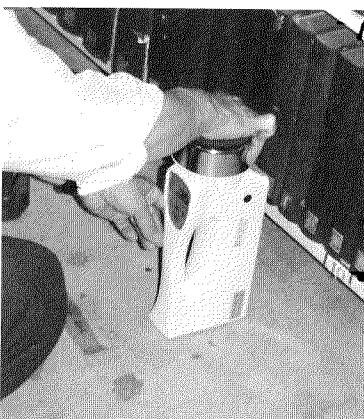
書庫内の浮遊菌をRCSサンプラーで採集(写真4、5)・培養した結果を写真5に示す。また落下菌について表1にまとめる。カビ生育の著しい場所では、浮遊菌量も高い傾向

写真4 空中浮遊菌採取の様子
(RCSサンプラー)

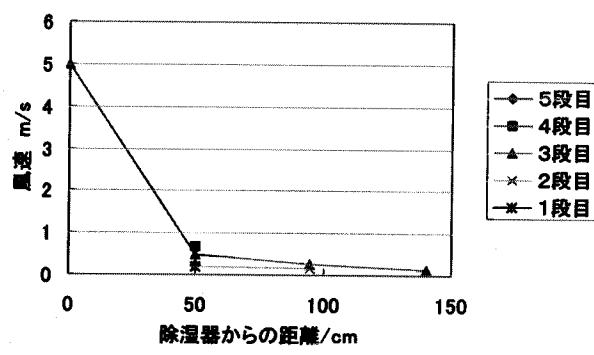
除湿機の送風の及ぶ範囲をデジタル風速計で測定したが、排風位置から50cm離れるとき計測不能となり（図5）、棚から垂らした紐の動きから判断しても、除湿機の設置位置から2列目までしか到達していない、すなわち、除湿機は近傍の湿気のみを処理していることがわかった。一般的に除湿機は、前面あるいは背面で室内空気を取り込み、上方から遠方へ除湿空気を送り

図5 除湿器の送風到達範囲

今回は室内の低い位置で湿気溜まりになっている湿り空気を除湿機まで到達させることを目標に、事務所内にあった家庭用扇風機を3台転用した。首はもっとも低い位置に下げて、できる限り低位の湿り空気を動かすように心がけ、また低速で運転した。また、資料には直接風があたらないように設置位置に注意した。床上約30cmに扇風ファンのある工事用の送風機などの利用がもっとも効率的であり、また連続運転するためには安全性が高いと予想されたが、コスト面と借用期間の想定が困難なため、今回は利用しなかった。

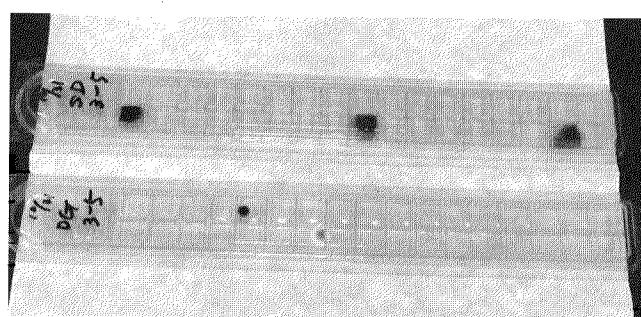
写真5 培養結果(RCSサンプラー用プレート)

にあった。主たる菌種は *Cladosporium*, *Aspergillus*, *Mucor*, *Penicillium*などの一般環境で見られるものであったが、RCSサンプラー販売業者であるGCIクレオスの担当者の言によると、住居などの一般環境に比べて半分から6割程度の低レベルの汚染状況であるとのコメントであった。

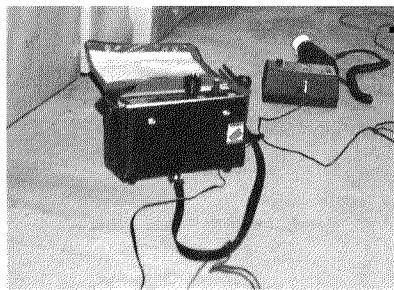
レーザー粉塵計（写真6）では室内空間の粉塵量は大変少なかったが、Air-O-Cellサンプラーで床上10cmで採取した室内空气中には粉塵のほか、胞子・菌糸、時にはダニ死骸も含まれていることが光学顕微鏡像で観察された（写真7）。

写真6 空中浮遊粉塵採取の様子
左:レーザー粉塵計
右:Air-O-Cell用サンプラー

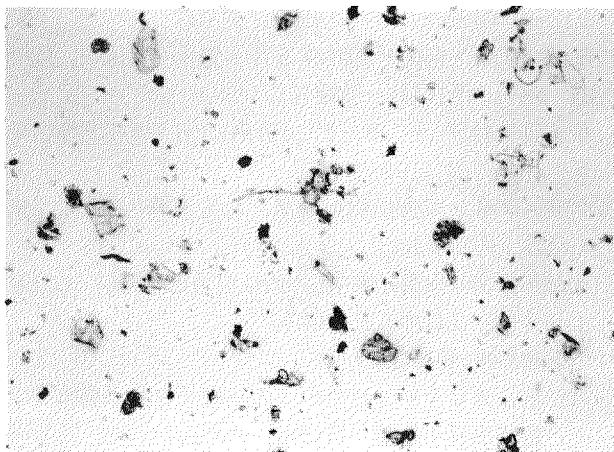
写真7 空中浮遊粉塵の光学顕微鏡像(Air-O-Cell用採取プレート)

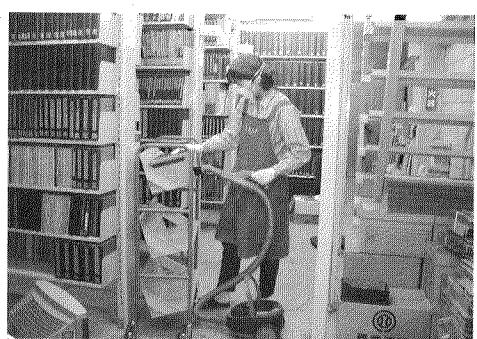
写真11 掃除機によるクリーニングの様子

- (1) 書棚から本をブックトラックに移し、書棚を清拭したものと取り換える。
- (2) 本をブックトラックの乗せたまま、本のすべての面(小口、表紙、背等)にクリーナーをかける。汚れ、カビが取れにくいものはブラシをかけながらクリーナーをかける。(写真11)
- (3) 本の全体にアルコールをスプレーする。
(写真12)
- (4) 少しアルコールを乾かす。
- (5) 書棚に戻す。

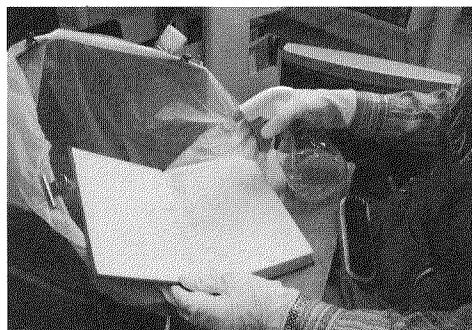
写真12 書籍への静菌作業

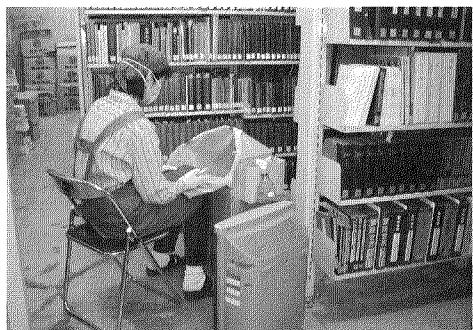
写真13 書籍のカビ除去作業

- (1) 書棚から本をブックトラックに移し、書棚を清拭したものと取り換える。
- (2) 本を所定の作業場所に運び、1冊1冊作業台に置いてブラシ（表紙の種類によりブラシの柔らかさを調節する）をかけて埃・カビを払い、アルコールを染ませた不織布で拭く。（写真13）
- (3) 本を立てて乾かし、元の書架に戻す。

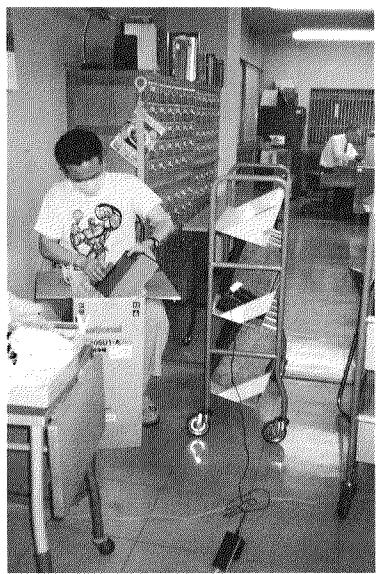
除去作業による二次汚染を防ぐためにも、また実際の作業にあたる図書館員およびその付近で作業する職員の衛生確保のためにも（写真14）、適切な作業場所を選択し区画を分けて汚染拡大の抑止に努める必要があった。カビの胞子は直径数 μm であり、呼気とともに体内に侵入し、さまざまなアレルギー源として作用したり、実際に毒素を出す種類もあり、高い頻度での暴露は極力避けなければならない⁶⁻⁹⁾。作業にあたっては除去効率の高いマスク・手袋の使用、あるいは排気装置のあるボックスなどの使用が望ましく、作業場所は書庫から隔離し、作業にあたってはフィルターでろ過するタイプの空気清浄機を併用することが望ましい。排気装置として掃除機の利用も可能であるが、作業場所を書庫から隔離できない場合には無排気掃除機などのように、排気を出さない、排気を確実にろ過処理するあるいは排気を室外まで誘導することが必要と考えた。

当初は、書庫内への二次汚染、また紫外線による殺菌への期待もあり、除去作業はゴム手袋、マスクをして戸外でおこなった。カビをブラシで払った後、アルコールを噴霧し、約2時間乾燥させた。1人1日平均約2～4段の作業量であった。敷地内の作業ではあったが通行人の影響、搬出・搬入を含む作業のため作業効率が著しく悪いこと、また高湿度期となったこともあり中止した。その後、事務所の一隅をついたてで仕切り、空気清浄機を設置して除去作業する方法に切り替えた。中にゴミ用ポリ袋をいれたダンボールの作業台を作成して、その台を使ってカビをブラシで払う作業を行い、1人1日平均2～4段を処理でき

写真14 事務室での除去作業の様子

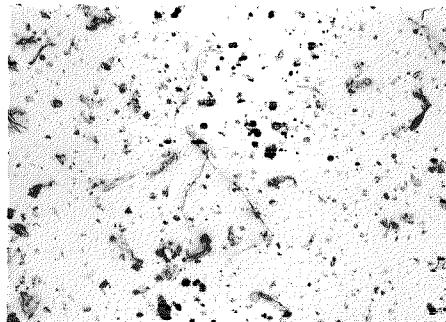
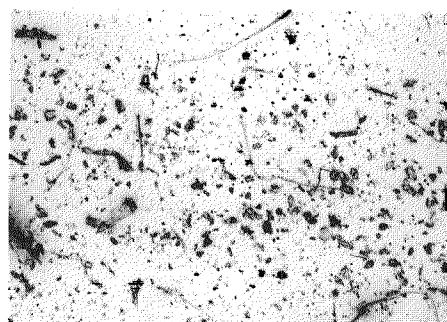
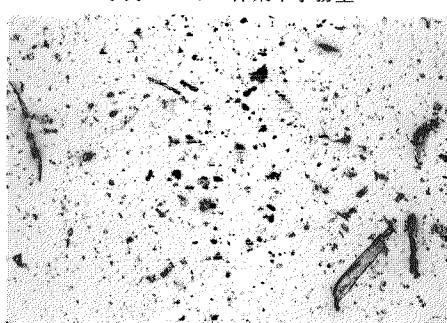
たが、Air-O-Cellサンプラーで周辺空気をサンプリングし、光学顕微鏡でどのような種類の粉塵が飛散しているか確認したところ（写真 15），事務所内への汚染が疑われたため、労働者安全の観点から再び作業場所を変更することとなった。

写真15-a 作業前事務室

写真15-b 作業中事務室

写真15-c 作業中（作業場所近傍）

写真15-d 作業中（清浄機送風口付近）

写真15 作業前後の空中浮遊粉塵の光学顕微鏡像（Air-O-Cell用サンプラーによる捕集）

最終的には書庫内の外気交換ダクト付近に作業場所を設定し、周囲には空気清浄機を置き作業することになった。和書以外は何冊かまとめてクリーナーで吸い取る方法で、能率が飛躍的に向上した。排気のないタイプのクリーナー（新設）を使用したほか、従来のクリーナーについては排気を空気清浄機に導くようにして処理した（写真 16）。1人1日平均10～15段処理できるようになった。

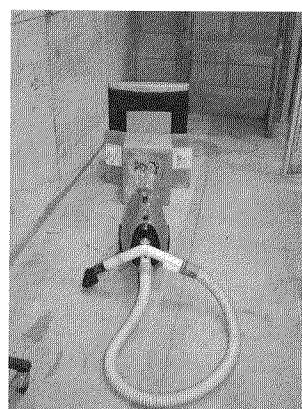
写真16 空気清浄機を用いて排気処理した掃除機

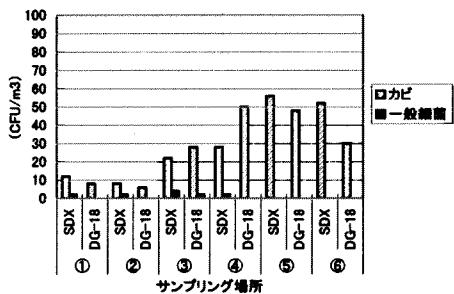
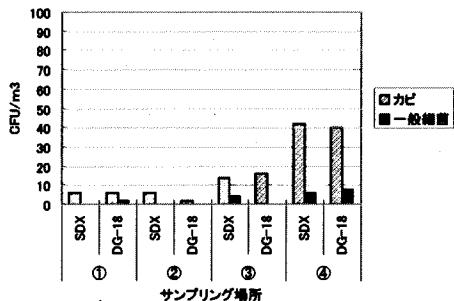
図6 浮遊菌調査結果(上:第3書庫 下:第4書庫)

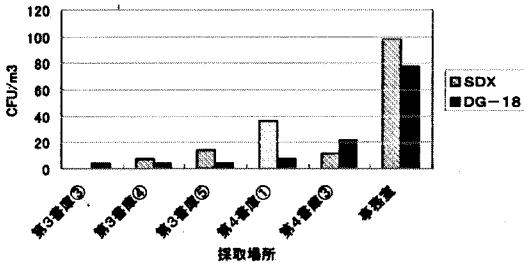
図7 処置後の浮遊菌調査結果
