〔報告〕 静岡県立美術館における温熱環境の測定

犬塚 将英・新田 建史^{*}・白石 靖幸^{**}・石崎 武志

Measurement of Thermal Environment at Shizuoka Prefectural Museum of Art

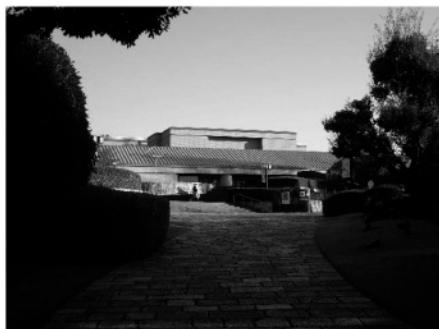
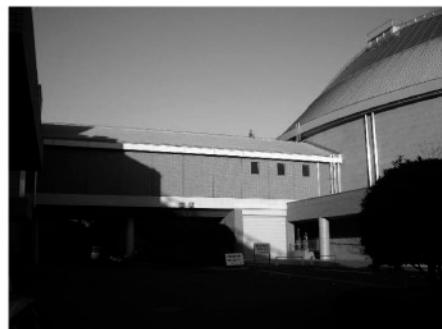
図1 静岡県立美術館。(a)彫刻プロムナードより望む本館と(b)ブリッジ・ギャラリーの外観

1986年4月に開館した静岡県立美術館（静岡県静岡市）は、自然石を使った二階建ての本館（1986年開館）とロダン作の彫刻を中心とした展示が行われているロダン館（1994年開館）などで構成された美術館である。静鉄の「県立美術館前駅」で下車し、彫刻プロムナードを見ながら15分ほど丘を登ると本館が現れる（図1(a)）。図3は館内の展示室の配置などを示した概略図である。本館2階からブリッジ・ギャラリー（図1(b)）を通り抜けると、ロダン館に到着する。図2はロダン館内を入口付近から撮影した写真である。

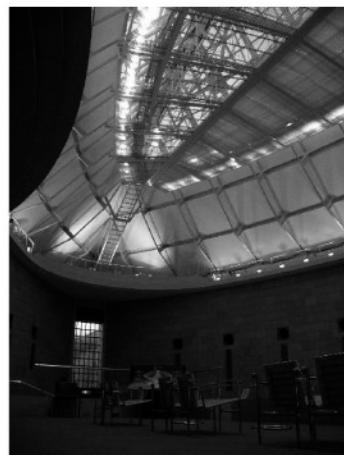
図2 ロダン館内

- ・気象台のデータによると、静岡市の8月の最高気温は30°C以上に達する。「県立美術館前駅」で下車して15分ほど丘を登る間に、非常に暑さを感じる。
- ・美術館に到着して入館すると、本館館内は20°Cの設定で空調されている。
- ・本館からブリッジ・ギャラリーを経てから、天井がガラス張りのロダン館（図2）へ入館すると、日射の影響で再び体感温度が上昇してしまう。

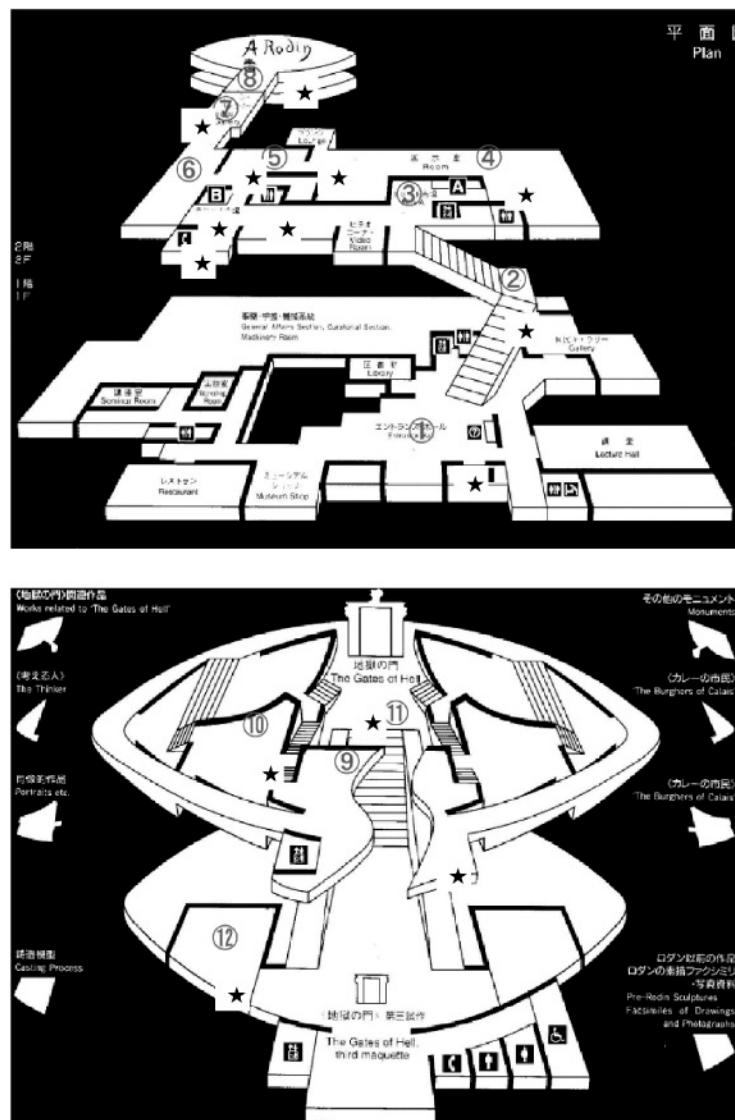
図3 静岡県立美術館の本館展示室およびブリッジ・ギャラリー（上）とロダン館（下）。数字で示した箇所は温熱環境測定ポイント、★は温湿度データロガーの設置箇所である。

館内の温湿度測定には、温湿度データロガー、HOBO(オンセット社製)を用いて行った。本館、ブリッジ・ギャラリー、ロダン館内の設置箇所は図3の★で示されている通りである。図3には示していないが、ロダン館における日射の影響を調べるために、ガラス張りの天井付近にもデータロガーをひとつ設置した。さらに、ロダン館内の垂直方向の温度分布を調べるために、照明付近とテラスにもそれぞれ設置をした。設置箇所は合計17箇所であり、30分毎の温度と相対湿度の自動計測を2006年8月25日から開始した。

2006年9月26日に、温熱環境測定装置を用いた館内の温熱環境の測定を行った。測定ポイントは図3の①から⑫に示されているように、来客者の動線(エントランス→本館展示室→ブ

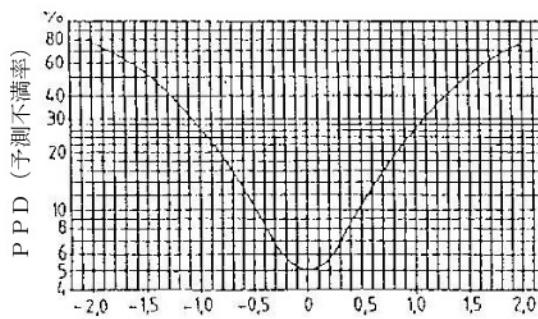
図4 PPDとPMVとの関係³⁾

同様にP.O.Fangerによって提案されたPPD(Predicted Percentage of Dissatisfied, 予測不満率)とPMV値とは図4に示されているような関係がある。例えばPMV値が+1.0の場合には、およそ26%の人たちが温熱環境に対して不満を持つことになる。そして、ISO7730では、PMV値が0±0.5以内、PPDが10%以下である場合に、快適な温熱環境であるとしている。

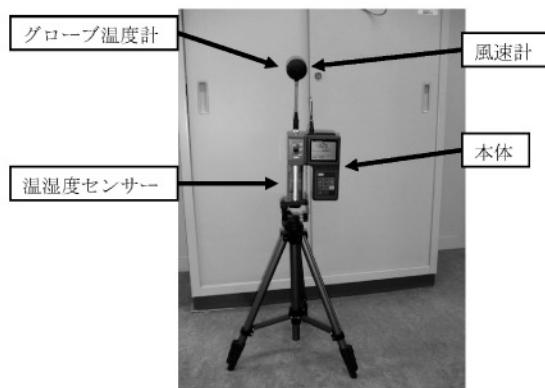
図5 温熱環境測定装置

今回の調査では、静岡県立美術館の動線の沿った体感温度の変化を調べるために、京都電子工業株式会社製“アメニティメータ(AM-101)”を用いてPMV値の測定を行った³⁾。測定に用いた温熱環境測定装置は図5に示されているように、本体、温湿度センサー、グローブ温度計(輻射温度の測定)、風速計から構成されている。人体の活動量(met値)と衣服の断熱性(clo値)は設定値として本体に入力する。met値とclo値の目安は表2と表3に示されている通りである。以上、4つの測定値と2つの設定値からPMV値は算出され、本体部分に表示される。一回の測定にかかる所要時間は3分程度であり、これは主にグローブ温度計の応答時間によるものである。

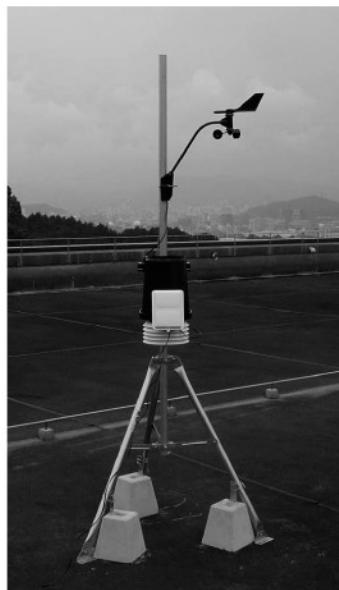
図6 気象観測装置

屋外の気象条件は館内の温熱環境に影響を与える。また特に夏期や冬期においては、屋外と館内との温熱環境のギャップは人の温冷感を考察するうえで重要である。このような理由から、Davis Instruments社製「Davis気象観測装置」を本館の屋上に設置した(図6)。ソーラーパネルを用いて気象観測装置を駆動し、1時間毎の気温、相対湿度、風速、風向、雨量、日射量、紫外線量の自動計測を2006年8月25日から開始した。

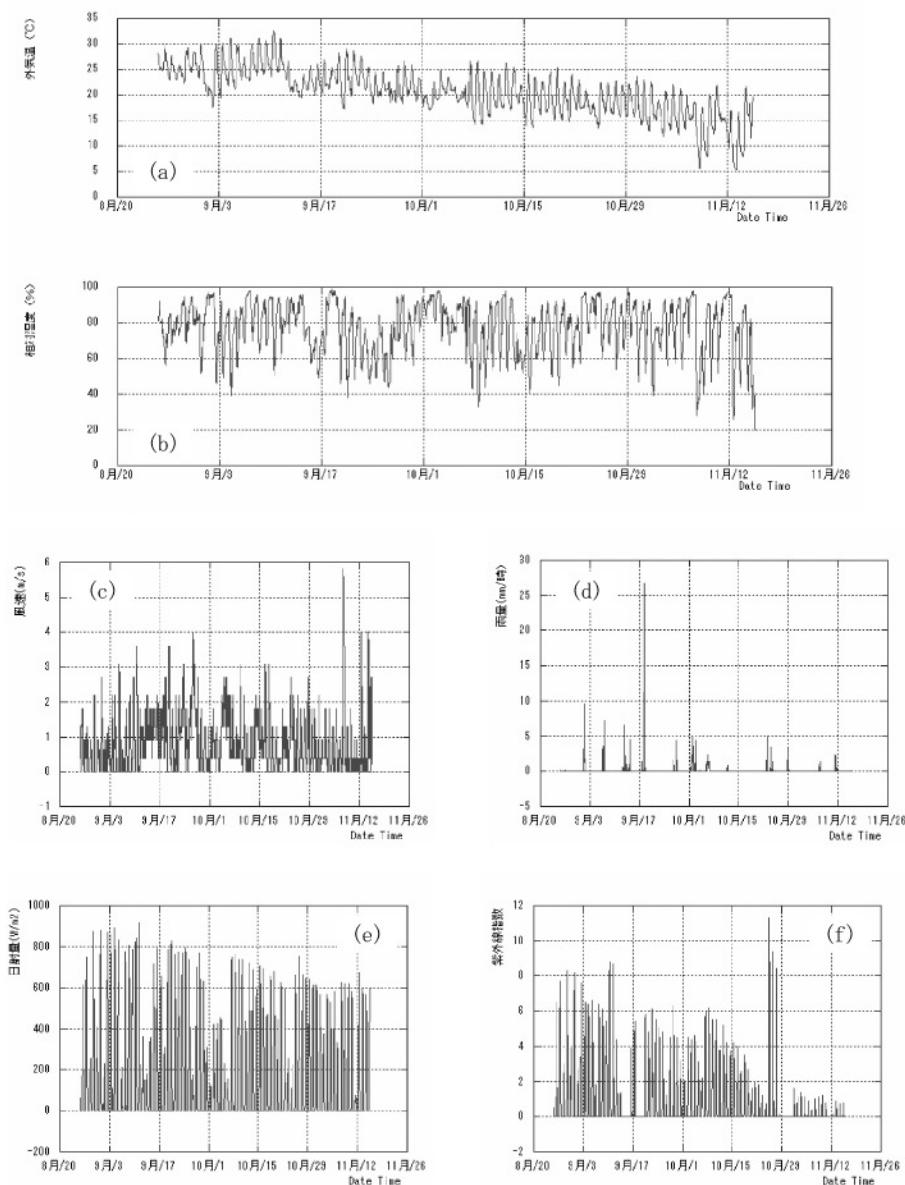
図7に気象観測装置から得られた8月25日から11月15日までの気温、相対湿度、風速、雨量、

図7 気象観測装置の測定結果:(a)気温, (b)相対湿度, (c)風速, (d)雨量, (e)日射量, (f)紫外線指数。

日射量、紫外線指数の測定結果を示した。当初の温熱環境測定装置を用いた測定の目的は夏期の体感温度に関する問題を明確にすることだったが、夏期実測を実施するための予備調査として、9月に秋季実測を行った。図7(a)からわかる通り9月26日は既に「涼しい日」となってしまった。また、この日の午前中は曇り、正午頃から雨という天候であったため日射量も少なく(図7(e))、ガラス張りの天井を有するロダン館に入っても、さほど「不快」とは感じられなかつた。

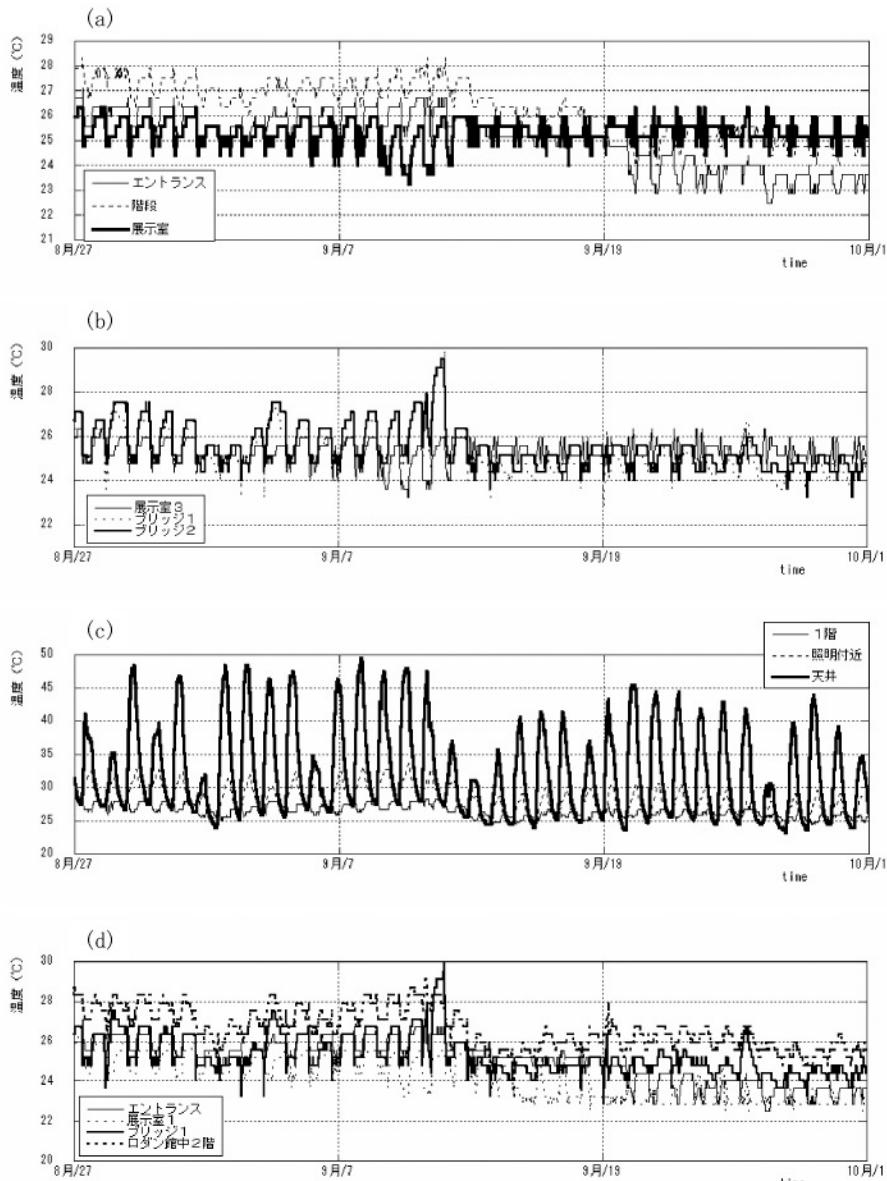
図8 データロガーを用いた温度の測定結果:(a)エントランス→本館展示室, (b)本館展示室→ブリッジ・ギャラリー, (c)ロダン館, (d)エントランス, 本館, ブリッジ・ギャラリー, ロダン館の比較。

度の測定結果を示した。図8(a)はエントランスから階段、受付を経て、本館展示室を通した温度の比較である。9月中旬までは階段付近の温度が高く、展示室は場所に寄らずほぼ一様な温度分布であった。9月下旬以降のエントランス近傍は外気の影響のために夏期よりも低めの値を示し、展示室は入口から出口に向かって温度が約2°C上昇する傾向があった。図8(b)は本館展示室出口からブリッジ・ギャラリーを通した比較である。9月中旬まではブリッジ・ギャラリーの方が約1°C高温、9月下旬以降はブリッジ・ギャラリーの方が約1°C低温になる傾向が見られた。本館内部と比べると、ブリッジ・ギャラリー一部は若干断熱効果が低く、より外気の影響を受けていると推測できる。図8(c)にはロダン館の各場所での温度の比較をした。天井のガラス張りの窓の真下では日射の影響を強く受けるために、晴れた日の昼間は40°Cを超えることも多い。また、空調機の吹き出し部分よりも高いところに位置するテラスや照明の近傍も、昼間は30°C近くまで上昇する日変動を繰り返していた。そして、図8(d)ではエントランス、本館展示室入口、ブリッジ・ギャラリー、ロダン館の温度の比較をした。この測定期間を通じて、展示室からロダン館に進む動線に従って明らかに温度が3°Cから4°Cほど上昇していく傾向が観測された。

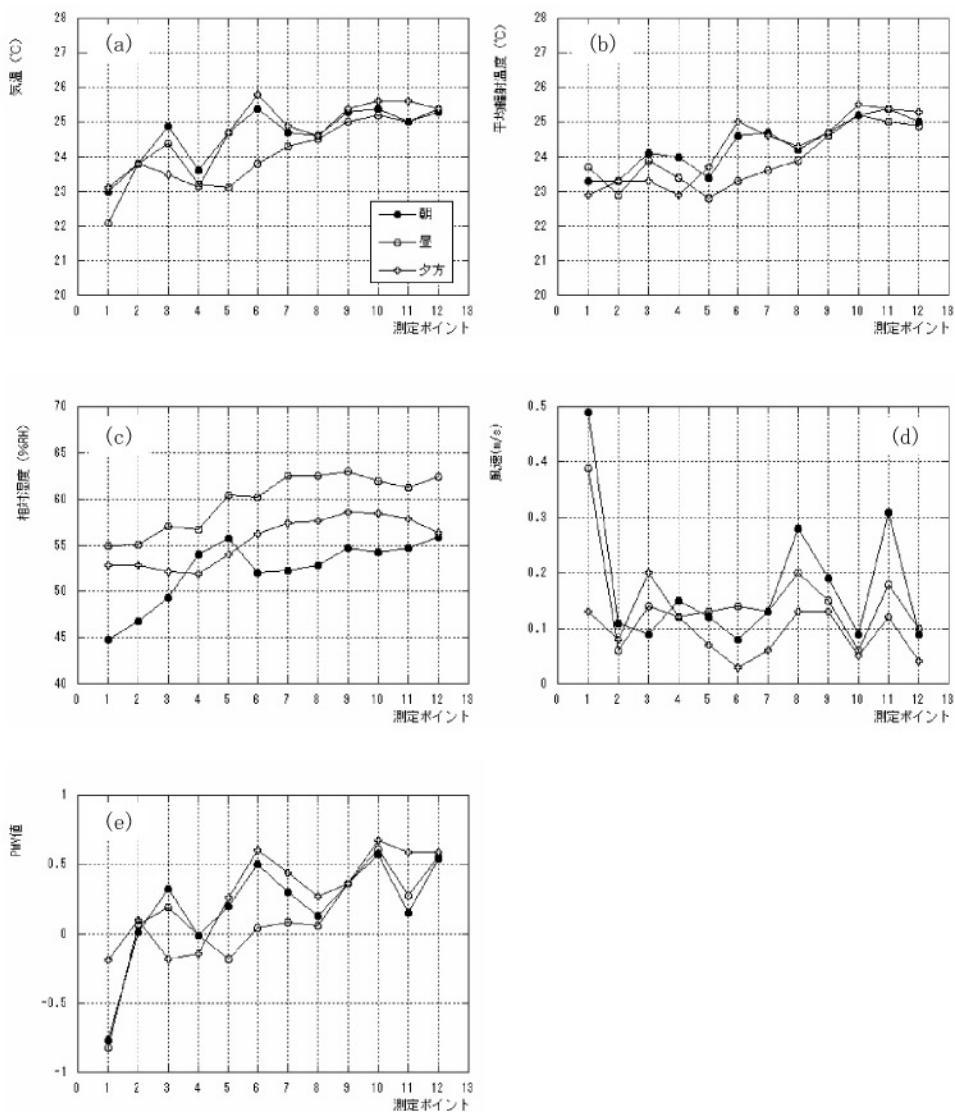
気温と平均輻射温度は図9(a)と(b)のようになつた。ロダン館の気温は本館と比べると1から2°Cくらい高い傾向が見られた。朝と夕方の計測と比較すると、昼の計測の際に本館展示室に入ったところで、「午前中よりも涼しくなつてゐる」と体感した。この日は13時において一度外気温が低く観測されており(18.6°C)、このような外気を空調設備が取り入れたことが原因であると考えられた。

相対湿度の測定結果は図9(c)のようになつた。エントランス付近では外気の影響もあって比較的低湿であったが、本館展示室、ブリッジ・ギャラリー、ロダン館と進むに従つて、高湿になる傾向が見られた。朝の測定時と比べると、昼や夕方の測定時の方が高湿度となつた。これは(i)昼頃から雨が降り始め、その外気を取り入れた空調が行われた、(ii)午前中に200人くらいの児童の見学があつた、などの要因が考えられる。

風速の測定結果は図9(d)のようになつた。エントランス付近を除けば、概ね0.1m/s前後の値となっている。測定ポイント⑧と⑪の風速は大きな値となっているが、これは排風口の位置などと関連があると思われる。そして、以下で見る通り、PMV値を小さくさせる要因となっている。

最期に、以上の測定結果から算出されたPMV値の推移を図9(e)に示した。特に、測定ポイント⑤、⑥、⑦では空調の設定によるものと思われる温度の変化が反映されている。また、風速が大きい傾向にあつた⑧と⑪はPMV値が若干小さくなつてゐる。全体として、ロダン館に向かうに従つて、PMV値は若干大きくなる傾向が見られた。そして、夏期と比べると比較的「快適」と感じられた9月26日であつたが、一日を通じてロダン館においては、ISO7730で「快適な温熱環境」の基準(PMV=0±0.5)よりも「暖かかった」ことが確認できた。

図9 溫熱環境測定装置を用いた測定結果。(a)気温, (b)平均輻射温度, (c)相対湿度, (d)風速, (e)PMV値。

そして、温熱環境の測定と平行して、ロダン館の温湿度環境に関する解析をコンピューター・シミュレーションを用いて行う予定である。熊本城「細川家舟屋形」の保存環境に関する研究⁴⁾でも用いられた熱・換気回路網計算プログラムNETS⁵⁾を使って、問題点のより定量的な検証と改善策の検討を行う予定である。
