〔報文〕元興寺五重小塔の外観塗装材料に関する調査

北野 信彦・狭川 真一*・窪寺 茂**

Study on Red and White Coating Pigments Used on the Five-storied Small Size Pagoda in Gangoji Buddhist Temple

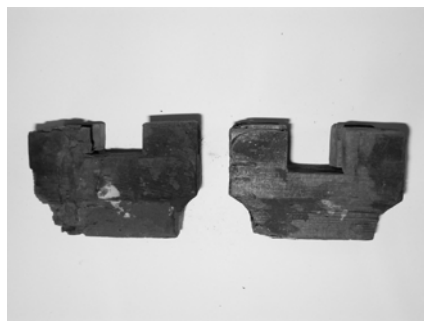
写真6 試料No.19, 20の奈良時代当初材である大斗の外観塗装の状態

次に、奈良時代の当初材である試料No.19, 20の大斗部材（写真6），試料No.21の壁板部材（写真7），さらには鎌倉時代の後補材と考えられる四天柱木に付着した試料No.26などの白色顔料の分析を行った。これらの無機元素を分析した結果，試料No.19, 20, 21からは下層の赤色顔料由来の鉄（Fe）とともにシリカ（Si）が顕著に検出され，その他ではアルミニウム（Al），カリウム（K），さらには微量成分としてカルシウム（Ca），マンガン（Mn）が見出された（図5）。一方，試料No.26からは，シリカ（Si），アルミニウム（Al），リン（P），カリウム（K），カルシウム（Ca），鉄（Fe）などの無機成分が検出された（図6）。これらを顕微鏡観察した

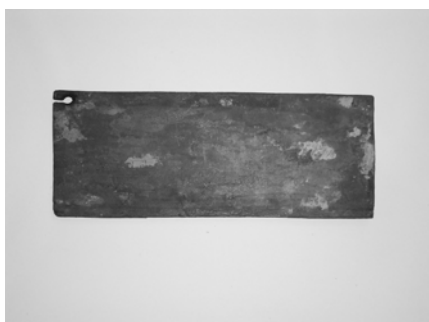
写真7 試料No.21の奈良時代当初材である壁板材の外観塗装の状態

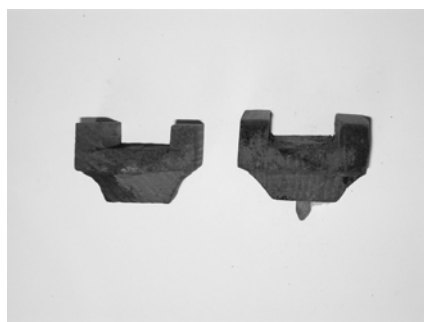
写真8 試料No.28, 29の江戸時代後補部材である巻斗の外観塗装の状態

や鉛 (Pb) は見出されず、鉄 (Fe) が顕著に検出された (図1)。一方、同じ奈良時代の創建期部材に外観塗装材料された赤色顔料のうち、試料No.2, 20からは修理報告書の分析結果にもあるように鉄 (Fe) の顕著なピークとともに鉛 (Pb) も同時に検出された (図2)。また修理報告書が「黄土に近い丹土で黄色味を帯びて粒子は粗い」と言及する江戸時代の元和修理に伴う取替え巻斗部材の外観塗装材料からは、鉄 (Fe) とともにシリカ (Si)、アルミニウム (Al)、鉛 (Pb) などが顕著に検出された (図3, 写真8)。そして江戸時代の地垂部材に付着した黄味が強い橙色系の赤色を呈する試料No.27からは、鉄 (Fe) は見出されず、鉛 (Pb) のみが顕著に検出された (図4, 写真9)。また明治以降の巻斗部材 (いずれも鉄釘の芯が通されている) の赤色顔料からは顕著な鉄 (Fe) のピークとともに、ごく微量ではあるが、鉛 (Pb) の成分が検出された (写真10)。

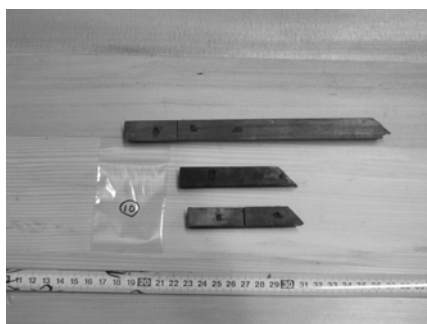
写真9 試料No.27の江戸時代後補部材である地垂の鉛丹顔料の付着状態

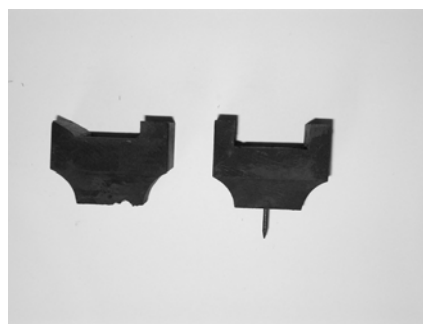
写真10 試料No.33, 34の明治以降後補部材である巻斗のベンガラ塗装の状態

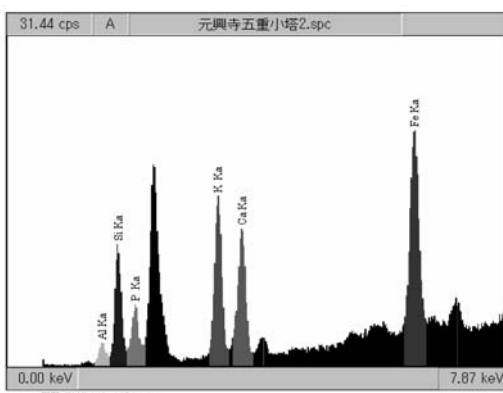
図6 白色顔料(粘土系白土)の蛍光X線分析結果
