## 〔報告〕 日光の歴史的建造物で確認されたシバンムシ類の種類と生態について

## Species and Characteristics of Wood-boring Anobiids Caught by Sticky Insect Traps in Historic Buildings in Nikko World Heritage Site

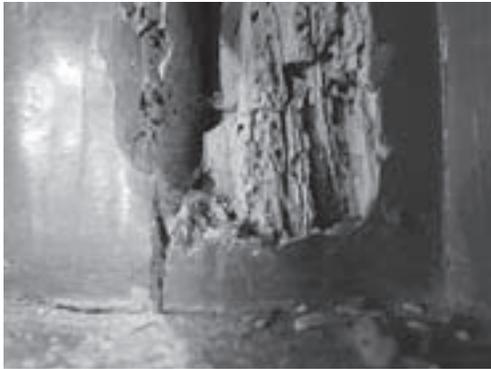
柱の被害写真（図1：口絵参照）を確認した結果、オオナガシバンムシの食害と似ており硬い年輪部分を残した状態であった。また死骸を観察した結果、一見オオナガシバンムシに似ているが、1) 体色は黒褐色、2) 前胸背板に橙黄色の毛が密生している、3) 触角先端3節が他の節より顕著に大きい、などの点で異なっており、図鑑や文献などで詳細に調査した結果、エゾマツシバンムシであることが判明した。

図1 中禅寺立木観音堂の柱の被害写真

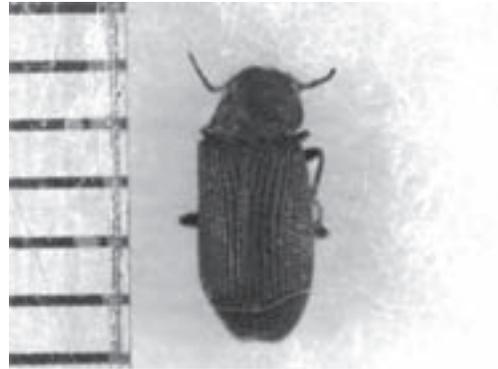
図2 エゾマツシバンムシ (体長約5mm)  
(1目盛は1mm)

エゾマツシバンムシ (図2：口絵参照) は、体長4.6～6.2mmで触角先端3節は大きく、第3～8節は短くて弱い鋸歯状をしている。前胸背板は中央と基部両側、前角内側がへこみ、後角付近に黄金毛域をもつ。北海道、本州に分布する<sup>4)</sup>。海外ではヨーロッパやサハリン、シベリアに分布している。日本における生態について、北海道での記録ではエゾマツの倒木に棲み、成虫は6～7月に出現するという。そしてヨーロッパではマツ類の他、モミ、トウヒなどを加害し、特に内部が菌類に侵されて柔らかくなった材を好むという<sup>5)</sup>。またオーストリアでの記録によると、成虫は5～6月に出現して、交尾後、メスは木の割れ目や虫孔に1個ずつ産卵し、卵期は2週間程度である。孵化した幼虫は木材の中を不規則に心材、辺材の区別なく食

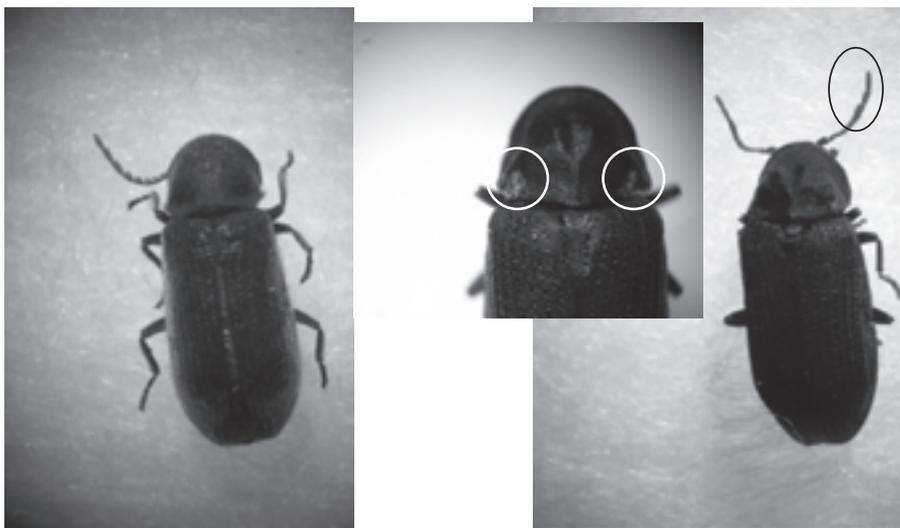
オオナガシバンムシ

- 1) 触角先端3節は大きくなるがその程度は弱い
- 2) 全身黄白の細毛でおおわれる
- 3) 体色は赤褐色から暗赤褐色

エゾマツシバンムシ

- 1) 触角先端3節が他の節より大きい (黒丸)
- 2) 前胸背の後角に橙黄色の毛斑がある (白丸)
- 3) 体色は黒色から黒褐色

図3 オオナガシバンムシ (左) とエゾマツシバンムシ (右) の主な相違点

害する。幼虫で越冬し、翌春材表面近くに蛹室をつくり、その中で蛹化、蛹期は2～3週間で成虫となる。成虫の生存期間も2～3週間であるという<sup>6)</sup>。現在のところ、建造物を加害したという記録がなく、今回おそらく初記録であると思われる。なお、類似するオオナガシバンムシとの主な相違点は図3（口絵参照）のとおりである。

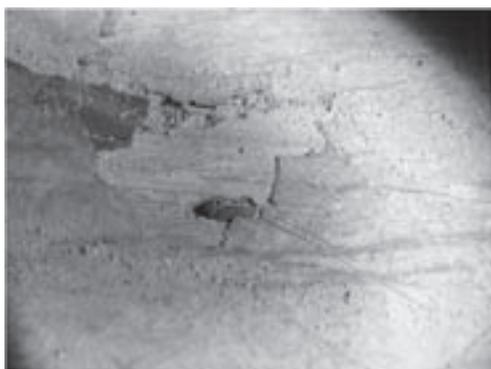
平成22年6月18日に中禅寺の現地調査を行った。その結果、立木観音堂の柱の一部に虫孔と食害が観察された。食害部分はオオナガシバンムシと同様に粉末状をしており、硬い年輪部分を除いて、心材、辺材に関係なく食害されていた。床下にはエゾマツシバンムシの死骸が食害部分から確認され（図4：口絵参照）、このシバンムシが食害しているものと断定した。立木観音堂の近くにある鐘楼では、調査中の粘着トラップにエゾマツシバンムシが捕獲されており、また、手すりに生きた成虫が確認され、桝の部分にはオオナガシバンムシの被害によく似た被害箇所が確認された（図5）。

図4 中禅寺立木観音堂床下部分で確認されたエゾマツシバンムシの死骸

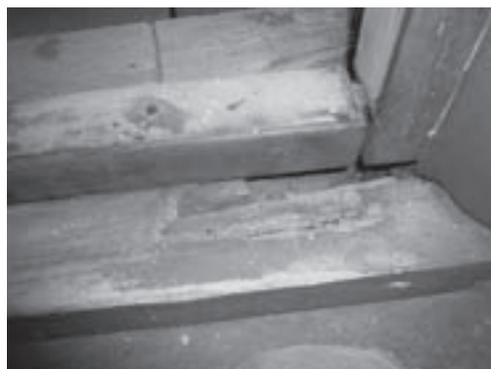
図5 中禅寺鐘楼においてオオナガシバンムシの被害によく似た被害箇所

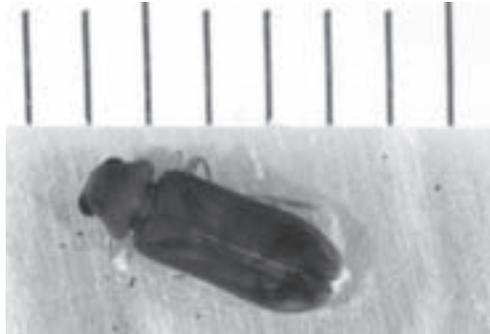
アカチャホソシバンムシ（図6：口絵参照）体長は4.0～7.1mm。触角は11節で先端3節は著しく伸長する。北海道、本州、四国に分布する<sup>4)</sup>。生態については、野外ではカツラなどの枯死幹を食する<sup>6)</sup>、以外不明であるが、他のシバンムシと同様に野外では朽木や倒木などに生息していると考えられる。今回の調査では三仏堂鐘楼で12匹、中禅寺鐘楼で3匹と愛染堂で1匹、東照宮五重塔で18匹アカチャホソシバンムシが確認された。今回、建物部材からアカチャホソシバンムシが発生しているか否かは判断できないが、アカチャホソシバンムシは木材を食害するシバンムシであるため、今回併せて報告した。

図6 アカチャホソシバンムシ (体長約4.5mm)  
(1目盛は1mm)

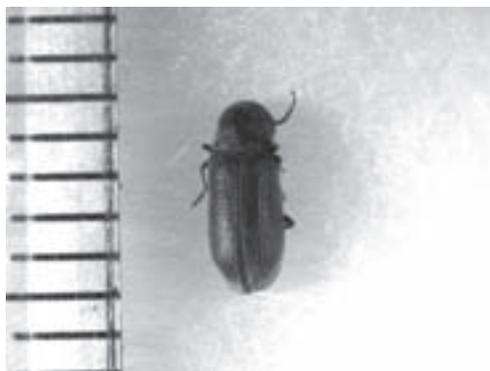
平成20年に確認されたオオナガシバンムシ(図7:口絵参照)は、現在でも輪王寺三仏堂で確認されており、今回の調査では小屋裏で349匹、床下で135匹確認された。前回(平成21年)の調査では小屋裏409匹、床下で290匹確認されており<sup>3)</sup>、前回に比べて捕獲数は少なかった。オオナガシバンムシが確認された箇所は他に輪王寺大猷院本殿、大猷院相の間、大猷院別当所龍光院、法華堂、慈眼堂拝殿、護法天堂、二荒山神社本殿、拝殿、滝尾神社拝殿、別宮本宮神社拝殿、東照宮鐘楼、五重塔、奥社拝殿、仮殿拝殿などであった。二ヶタ以上の数のオオナガシバンムシが捕獲された輪王寺大猷院本殿、大猷院別当所龍光院、二荒山神社滝尾神社拝殿、東照宮奥社拝殿などを除いて、大部分の建造物では捕獲はいずれも数匹と少なく、捕獲数から判断して建物外部から侵入してきたものではないかと考えられる。オオナガシバンムシの生態の詳細は知られていないが、今回の結果をみると広い範囲にまたがる建物で捕獲されていることから建物内だけでなく、屋外にも生息している可能性が推測される。実際にヨーロッパに生息する *Priobium carpini* については「幼虫は針葉樹と広葉樹(より後者を好む)の死んだ木材の中で成長する」という記述があり<sup>8)</sup>、屋外の倒木などに生息しているのではないかと考えられている。被害の詳細については今後、建物部材の強度や虫孔などの詳細調査を含めて検討すべきであると考えられる。

図7 オオナガシバンムシ (体長は約5mm)  
(1目盛は1mm)

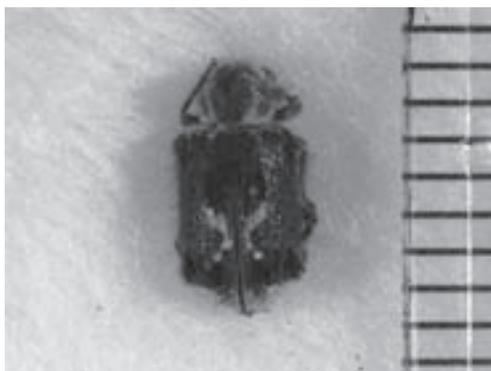
クロトサカシバンムシ（図8：口絵参照）は今回の調査で輪王寺大猷院霊廟二天門では134匹捕獲され、現在でも発生が確認された。他に大猷院奥院拝殿、慈眼堂経蔵、慈眼堂鐘楼、慈眼堂阿弥陀堂、観音堂、二荒山神社、滝尾神社本殿、滝尾神社拝殿、滝尾神社楼門、末社朋友神社本殿、別宮本官神社拝殿、東照宮鐘楼、鼓楼、中神庫、下神庫、西浄で確認された。しかし、現在被害が確認されている二天門以外では捕獲数は少なく、野外に生息していた一部の個体が屋内に侵入しそれが捕獲されたものではないかと考えられる。

図8 クロトサカシバンムシ（体長は約6.8mm）  
（1目盛は1mm）

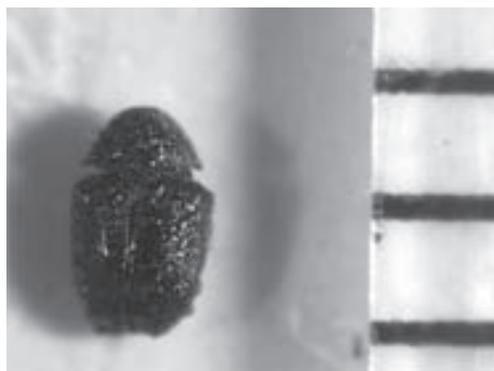
図9 チビキノコシバンムシ（体長約1.8mm）  
（1目盛は1mm）

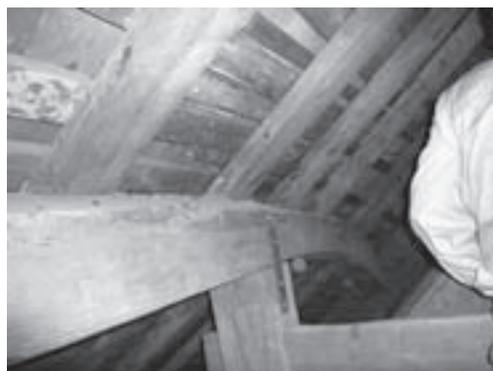
チビキノコシバンムシ（図9：口絵参照）は、今回の調査ではほとんどの建造物で捕獲された。そのうち捕獲数が500匹以上の建造物は輪王寺大猷院別当所龍光院、三仏堂、常行堂、法華堂、慈眼堂拝殿、二荒山神社滝尾神社拝殿、東照宮神厩舎、五重塔、保存会管理の本地堂（薬師堂）である。これらの建造物では一部で著しく木粉や虫孔が観察され（図10：口絵参照）、チビキノコシバンムシが内部で発生している可能性も考えられる。チビキノコシバンムシの体長は1～2mmと他のシバンムシに比べて非常に小さく、被害も比較的表面中心に進んでいると見受けられ、木材の強度にすぐ影響を及ぼすことは少ないのではないかとと思われるが、今後、建物部材の強度測定や虫孔などの詳細調査なども検討する必要があると考えられる。

図10 虫孔が非常に小さく、チビキノコシバンムシの食害と考えられる被害箇所
