〔報告〕 日光の歴史的建造物を加害するシバンムシ類の 殺虫処理方法の検討

Tests on Insect Eradication of Wooden Blocks Damaged by Wood-boring Anobiids in Historic Buildings in Nikko

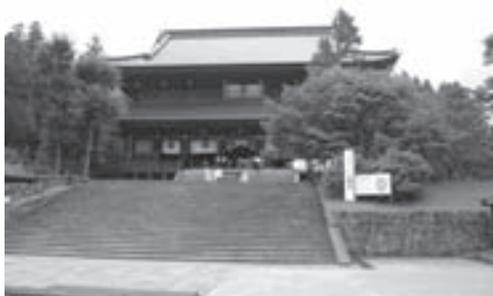
しかし、三仏堂は美しい厚塗りの漆塗装が施された非常に大型の建造物であり（図1：口絵参照）、屋根までの高さは24mを超える。また、内部の約15mの高さの巨大な柱をはじめとして、部材全体にこのほか分厚い漆塗装が施されている（図2：口絵参照）。

図1 輪王寺三仏堂（2008年7月）

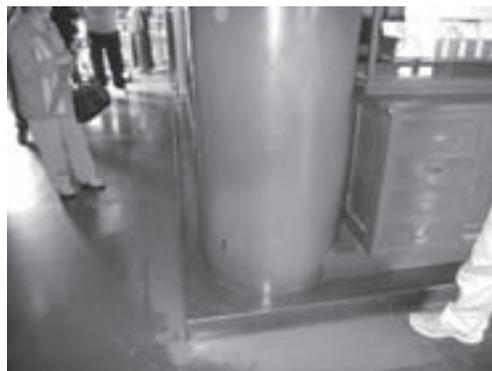
図2 輪王寺三仏堂内部の柱（2009年8月）

な建物の被覆燻蒸を想定した場合、部位によるガスの浸透ムラも予想される。実際に、三仏堂の場合には、厚い漆塗装でおおわれている直径約70cm、高さ約15mの巨大な柱（図2）が多く存在し、一般的な知見がなりたつものかどうか、予測できなかった。そこで、漆塗膜に囲まれ、ガスが浸透しにくい状況を想定したテストサンプルを作成し、モデル実験を行うことにした。

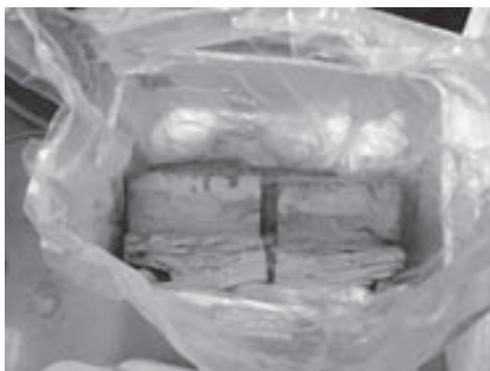
殺虫試験においては、まずX線CTによって材内部を観察し、幼虫などが多く入っている被害材を選定した。また、できるだけ同じ条件の材について「処理」、「未処理」の結果を比較するために、可能な限り、ひとつの被害材ブロックを2つに切断し、一方を「処理区」、もう一方を「未処理区」として使用し、実験を行った（図3）。

図3 「処理区」「未処理区」用に2つに切断された被害材

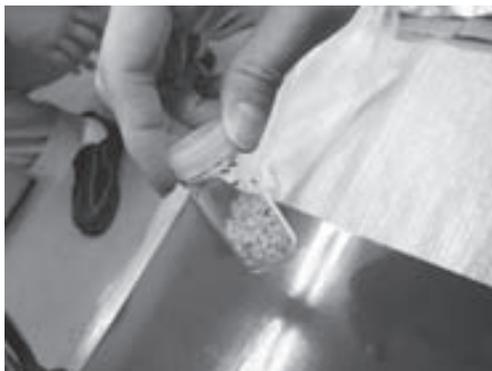
この木材ブロックの上面（小口面）の中心から、直径2cm、長さ15cmの穴を材の中心部に向かってあけ、その中に供試虫（図4）を入れた。供試虫の封入は、ゴム栓（サイズ5号）+シリコンコーキング剤+アルミテープによって行った。

図4 木材の中に入れる前の供試虫（コクゾウ成虫および卵、幼虫、蛹を含む被害玄米）

供試虫としては、(公財)文化財虫害研究所において、ガス燻蒸などの殺虫効果判定に使用されているコクゾウの成虫20匹、および卵、幼虫、蛹などを含む約3gの被害玄米を各処理区で2セットずつ用いた。ゴム栓については、当初はシリコンゴムの栓を用いたが、のちにシリコンゴムは二酸化炭素を比較的透過しやすいことが判明したため、数種類のゴム栓について検討を行った(図5)結果、2回目の実験以降は、二酸化炭素などのガスを透過しにくいフッ素ゴムの栓を採用した。

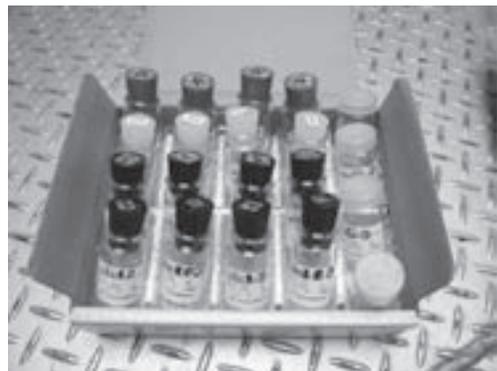
図5 供試虫を封入するためのゴム栓の検討

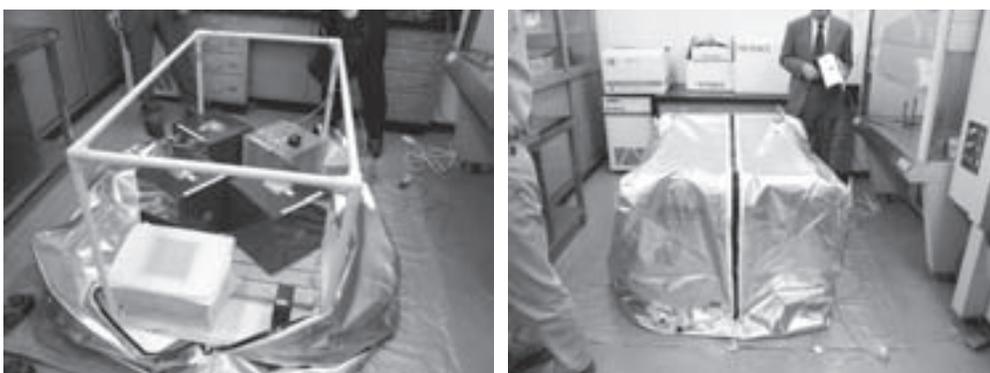
テントを用い、およそ60-70%容量の二酸化炭素濃度になるように二酸化炭素を導入し、およそ25℃に温度設定した室内で2週間維持した(図6:口絵参照)。試験は2009年の11月11日~25日、および2009年12月8日~22日の2回にわたって実施した。

図6 二酸化炭素処理の実施例 (2009年11月)

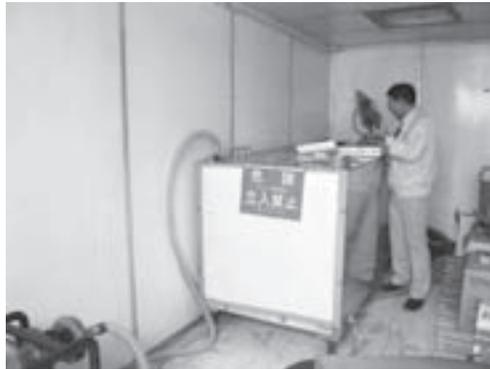
2010年1月12日~21日の間に実施した。冬季で気温がきわめて低い時期であったため、処理に際しては、ファンヒーターで約2m³のチャンバー内を加熱して、処理中は約20℃を維持した(図7)。フッ化スルフリルのガス濃度は、50-70g/m³で、24時間、48時間、72時間をそれぞれ維持する3条件について実験を実施した。

図7 フッ化スルフリル燻蒸処理の実施例
(2010年1月)

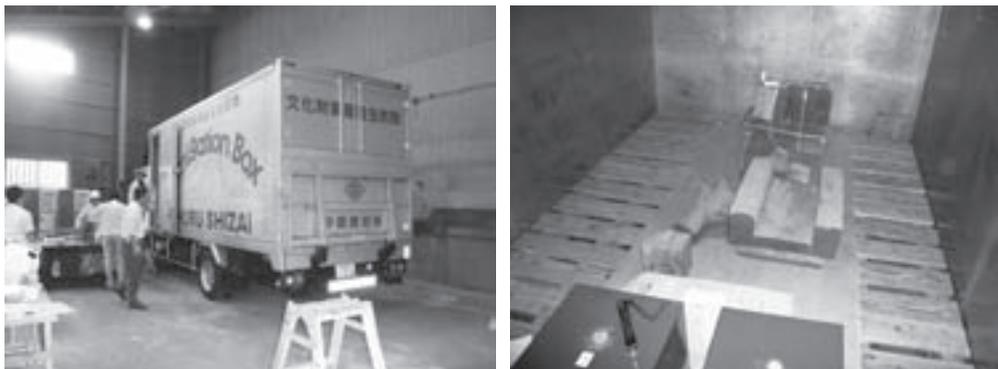
処理に際しては、日光の冷涼な7月の気温を想定し、エアコンが装備された約12m³の移動燻蒸車の中で処理を実施した(図8)。処理温度は、20～25℃、フッ化スルフリルのガス濃度は、約50g/m³で72時間維持した。

図8 フッ化スルフリル燻蒸処理の実施例 (2010年9月)
