煉瓦造文化遺産の保存環境と塩類析出に関する調査  
—INAX ライブミュージアム「窯のある資料館」を事例に—

保存科学 第56号 別刷

# 〔報告〕 煉瓦造文化遺産の保存環境と塩類析出に関する調査 —INAX ライブミュージアム「窯のある資料館」を事例に—

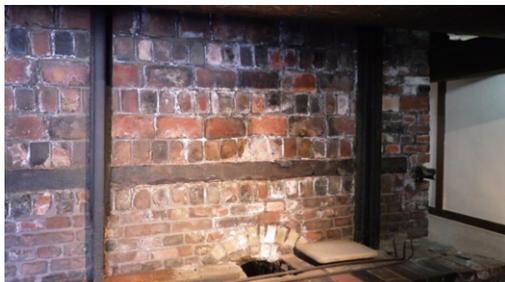
また、この窯は、昭和33年に一度改修され、煉瓦の積み直しがおこなわれている。INAX ライブミュージアムの学芸員への聞き取り調査によると、この改修では、すべての煉瓦を一度に交換するのではなく、耐久性を維持している煉瓦は再利用されたと伝えられている。さらに、博物館として公開する際には、新たに耐火性の高い煉瓦も数種類ほど付加しており、様相の異なる煉瓦が混在する状態である。煉瓦の色調には、黄土色のものから黒褐色のものまでおよそ4つの色調があり、またその積み方も短辺側面あるいは長辺側面が見えているものから表面が見えているものまで様々である(図3)。

図3 窯南東隅の煉瓦の積み方および色調

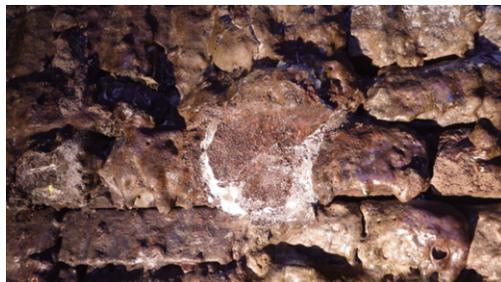
そして、窯内壁面および窯外壁面のいずれにおいても、塩類析出が顕著にみとめられ、特に進行した箇所では煉瓦が粉状化し、外縁を残して剥落している。内壁面では樹脂の内側で塩類が析出したため樹脂膜が割れ、美観を損ねている(図4)。また、外壁面ではほぼ全面で塩類が析出しており、健全な煉瓦は散見される程度しかない。そして、先述した通り、塩類析出により粉状化した煉瓦が足元に堆積しており、内側での塩類析出により浮き上がった煉瓦表面が剥落しそうになっている箇所もみられることから、美観だけでなく観覧者への影響も考慮すべき状態といえる。

図4 窯内部北東隅の樹脂膜内から析出した塩類

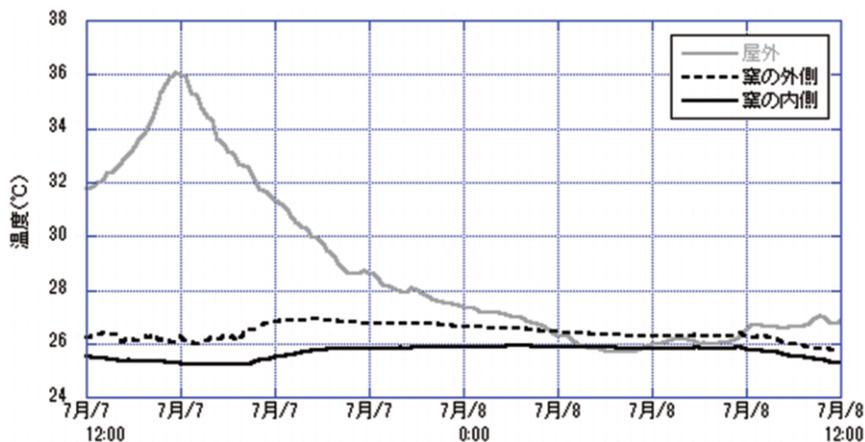
「窯のある資料館」の内部には、空調機が、資料館入り口のすぐ北側に1台と南東隅に1台、そして窯入り口すぐに1台設置されており、それらにより温度のみが調整されている。空調機は毎日、職員により開館後（おおよそ10時頃）に稼働を開始し、閉館前（おおよそ17時）に停止される。7月7日正午から7月8日正午までの24時間に、資料館内部（窯外北）および窯内部（北東隅）、資料館外部（煙突近傍）の3か所で計測した温度および相対湿度、絶対湿度を図5～7に示す。

まず資料館内部の温度は、空調により十分に調整されており、屋外の温度と比較しても、外気からの影響を緩和できているとともに、昼夜を通して比較的安定した状態を維持できていることがわかる。湿度については、空調機を停止した閉館後に上昇しているものの夜間は安定した状態を維持しており、翌日に空調機が再稼働すると速やかに低下していることがわかる。この空調機は温度のみ調整しているとの話であったが、この計測結果をみれば、湿度も同時に調整できていることがわかった。

図5 「窯のある資料館」の温度日変化（平成28年7月7日正午～7月8日正午）

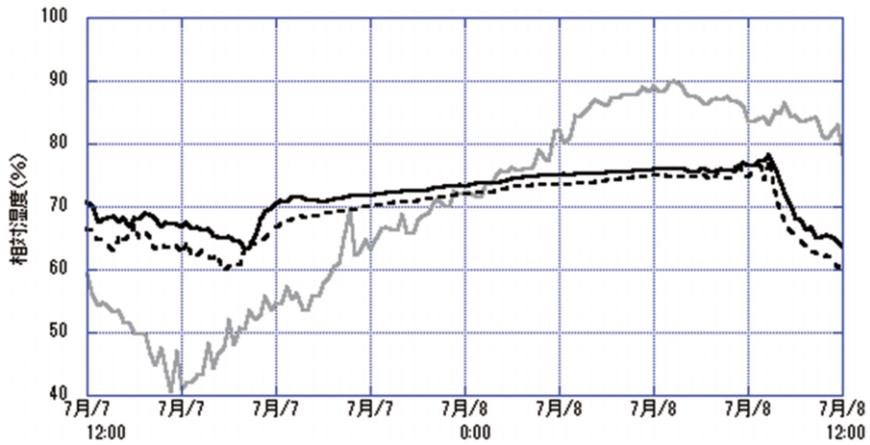
図6 「窯のある資料館」の相対湿度日変化（平成28年7月7日正午～7月8日正午）

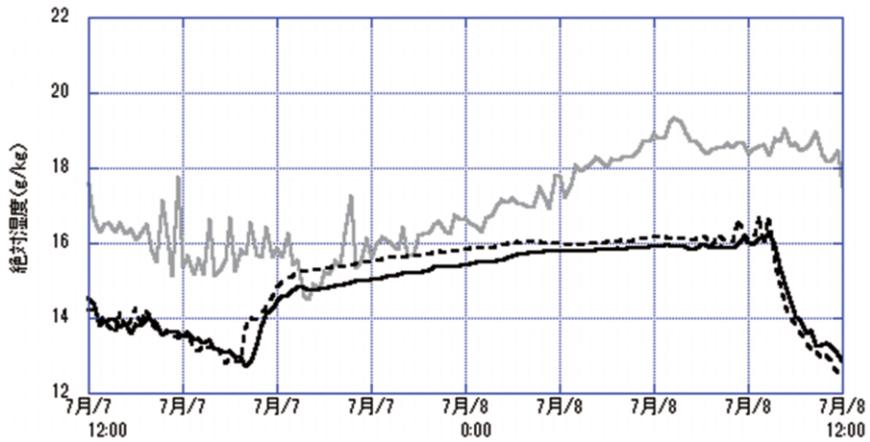
図7 「窯のある資料館」の絶対湿度日変化（平成28年7月7日正午～7月8日正午）

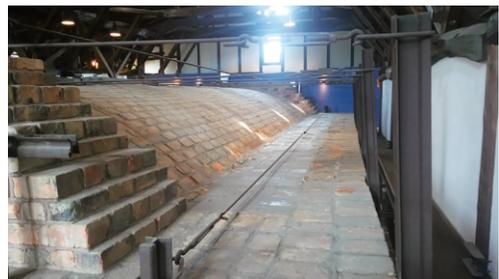
図9 窯の屋根 採光窓からの直射光が当たる箇所

根部分では、南面のみには設けられた採光窓からの日射により全体的にかなり明るさが維持されているが、窓からの直射光が当たる箇所が屋根の南北で局所的に散見された(図9)。屋根部分での塩類析出は下部に集中しており、煉瓦内部からの塩類析出による浮き上がりや粉状化が局所的にみとめられた(図10, 11)。文化財の保存環境においては、日射および照明についても十分に考慮する必要がある。しかし、本研究対象においては窓の配置ならびに窓からの直射光の影響についてはこれまで検討されていない。

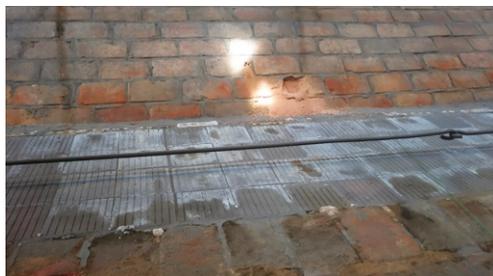
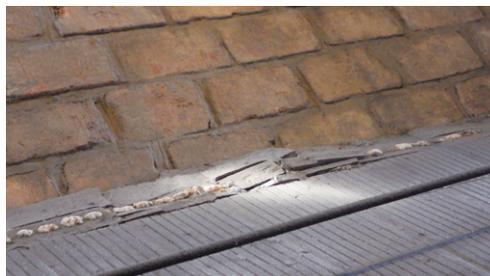
図10 窯の屋根南面 塩類析出箇所

図11 窯の屋根北面 直射光が当たる様子

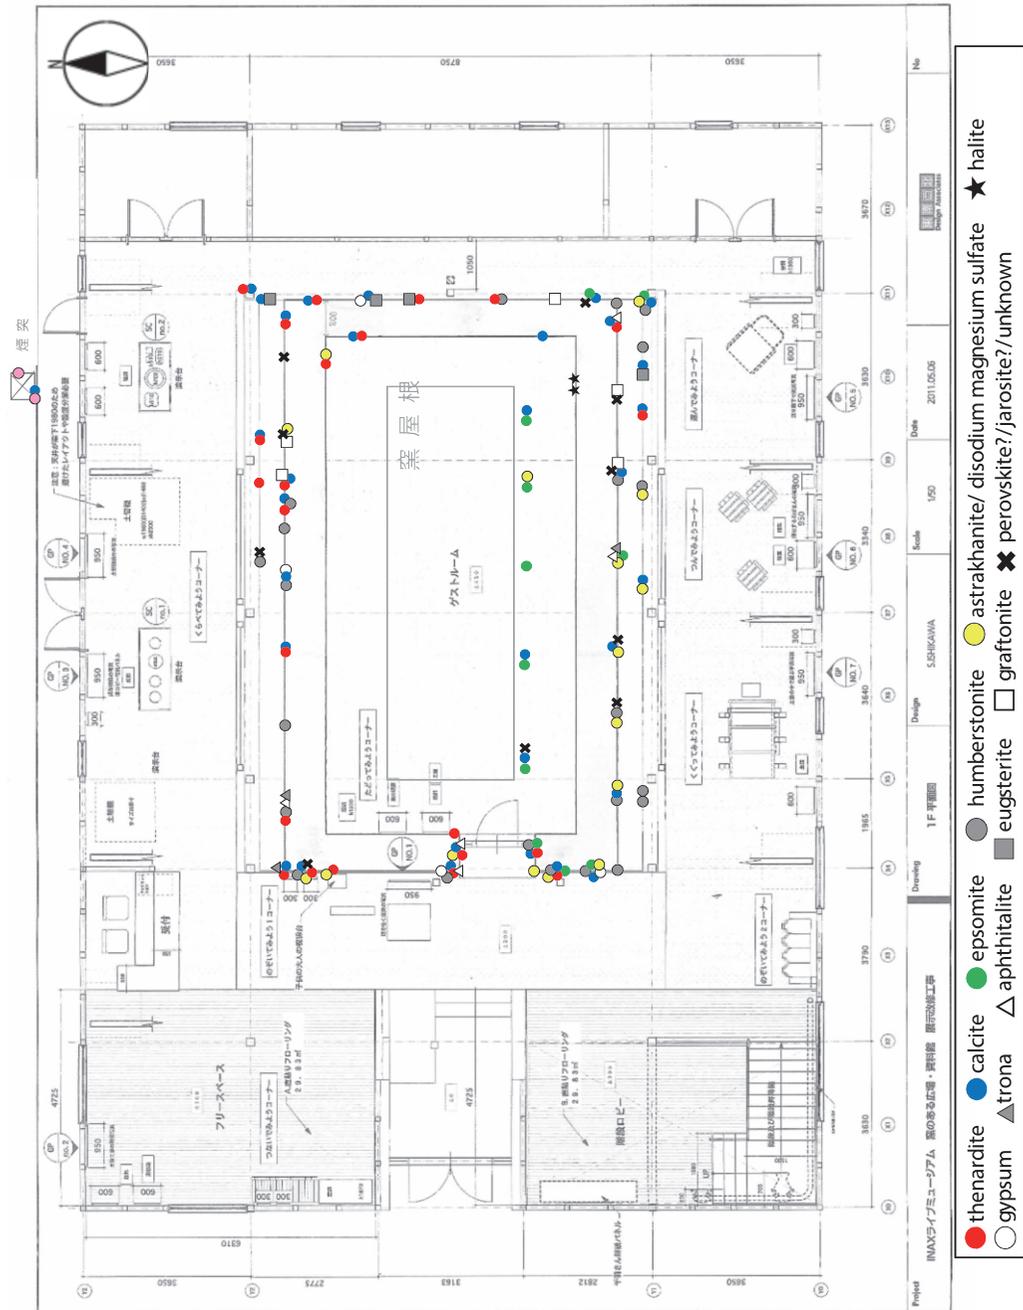
分析結果を、図12のようにサンプル採取箇所と照らし合わせてみたところ、次のような傾向をみとめることができた。

まず、窯全面を通してカルサイト(calcite,  $\text{CaCO}_3$ )が確認された。これは、煉瓦および目地材に含まれていると考えられる。そして特に注目したいのは、テナルダイト(thenardite,  $\text{Na}_2\text{SO}_4$ )ならびにエプソマイト(epsomite,  $\text{Mg}_2\text{SO}_4 \cdot 7\text{H}_2\text{O}$ )、アストラカナイト(astrakhanite,  $\text{Na}_2\text{Mg}(\text{SO}_4)_2 \cdot 4(\text{H}_2\text{O})$ )の析出状況である。テナルダイトが窯外南面でほとんど析出

図12 採取した全サンプルの採取箇所および分析結果

しておらず、北面および西面北側、東面北側に集中して析出しているのに対して、エプソマイトは窯外南面および窯の屋根部分でのみ析出している。また同様にアストラカナイトについても、窯外南面および西面南側で多く析出していることがわかる。このアストラカナイトは、先行研究<sup>3)</sup>で煉瓦からの析出が報告されているブレードイト (bloedite,  $\text{Na}_2\text{SO}_4 \cdot \text{MgSO}_4 \cdot 4\text{H}_2\text{O}$ ) と同義である。

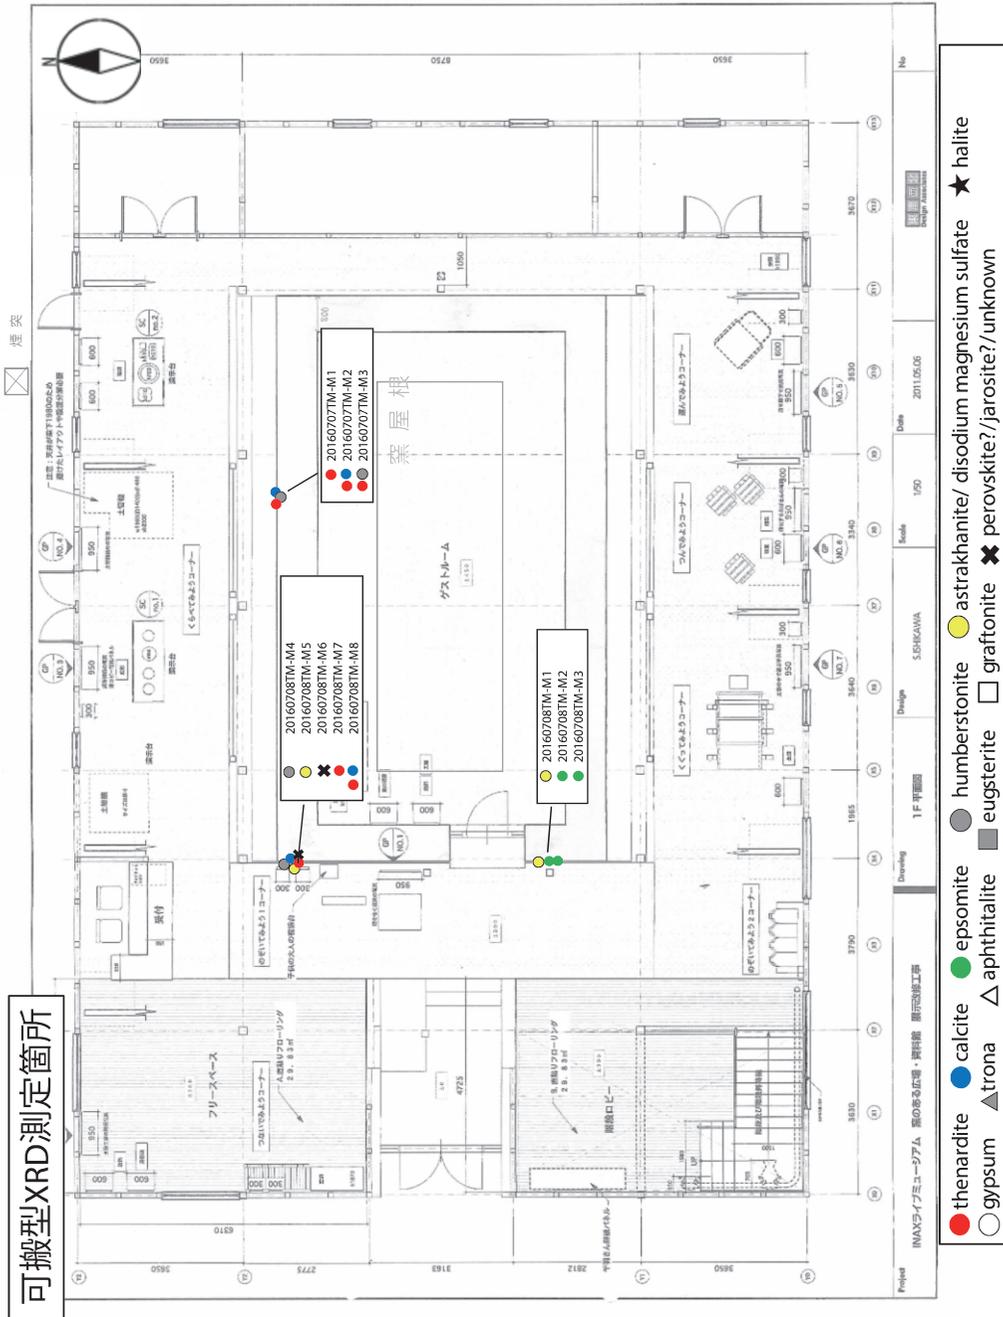
図13 可搬型X線回折分析装置を用いた調査箇所

同装置のX線管球にはクロム (Cr) のターゲットが用いられており、分析中の管電圧と管電流はそれぞれ35kVと0.8mAである。今回の調査では分析条件として、 $\theta$ のステップ角度 $\Delta\theta$ を $0.2^\circ$ 、各ステップの計測時間を2s、 $2\theta$ の測定範囲を $30^\circ\sim 120^\circ$ と設定して分析を行った。図13と表1に示した11箇所について分析調査を実施した。図14に可搬型X線回折分析装置を用いたオンサイト分析の様子の一例を示す。

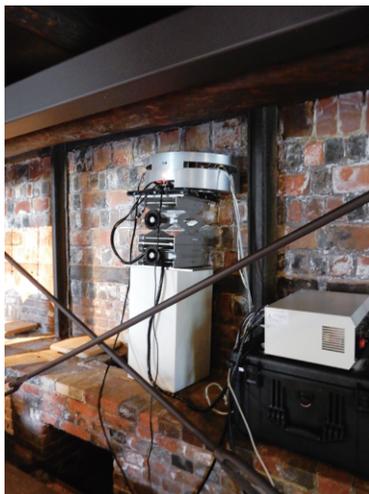
図14 可搬型X線回折分析装置を用いたオンサイト分析

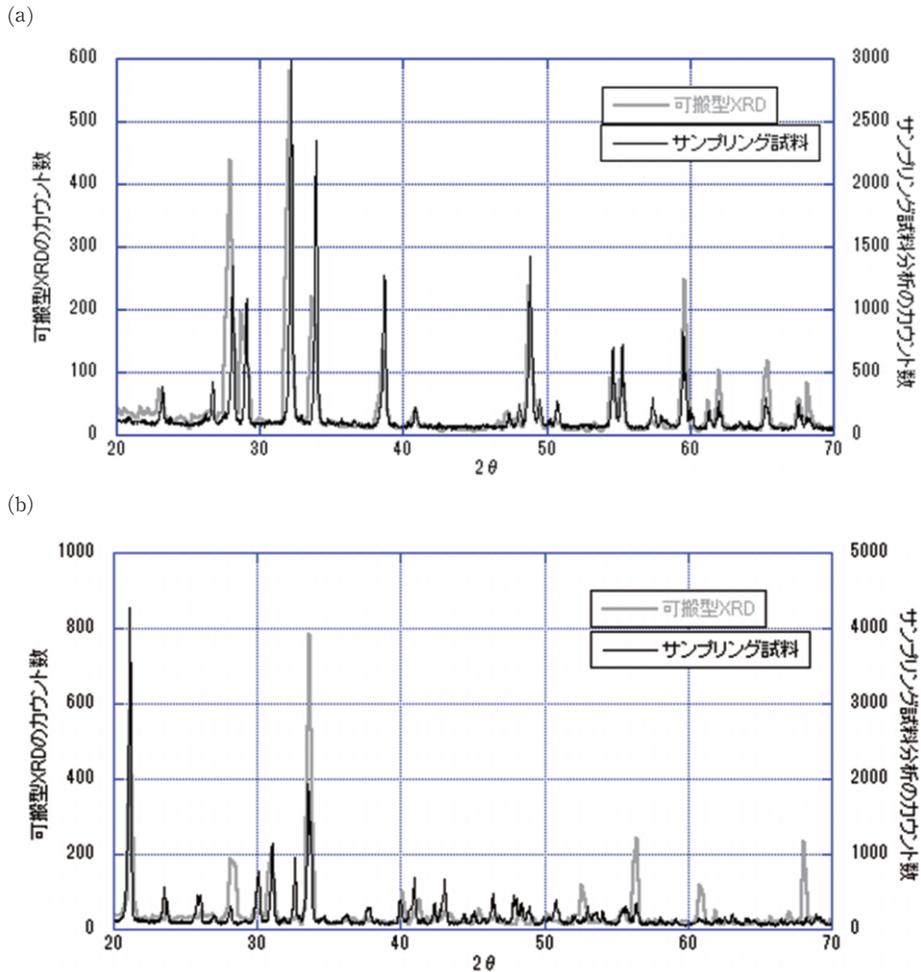
図15では、3-1の分析でテナルダイト (thenardite,  $\text{Na}_2\text{SO}_4$ ) とエプソマイト (epsomite,  $\text{Mg}_2\text{SO}_4\cdot 7\text{H}_2\text{O}$ ) が検出された分析箇所20160707TM-M2と20160708TM-M2に関して、可搬型X線回折分析装置から得られたスペクトルと3-1で得られたスペクトルとの比較を行った。可搬型X線回折装置と3-1で分析に用いた装置のX線管球ではそれぞれCrとCuをターゲットとして用いているため、両者を直接比較するために、可搬型X線回折装置から得られた分析結果の $2\theta$ の値を適切に変換して図15を作成した。可搬型X線回折分析装置から得られたスペクトルは3-1で得られたスペクトルを良く再現しており、本研究の考察で重要なテナルダイト (thenardite,  $\text{Na}_2\text{SO}_4$ ) とエプソマイト (epsomite,  $\text{Mg}_2\text{SO}_4\cdot 7\text{H}_2\text{O}$ ) の検出を十分に行うことが可能である。

以上の結果から、可搬型X線回折分析装置を用いることで、サンプルを採取することなくオンサイトで析出塩類の現状を同定できることを確認した。

図15 (a)分析箇所20160707TM-M2と(b)分析箇所20160708TM-M2における可搬型X線分析装置と採取試料の分析結果比較
