〔報告〕 ミャンマー共和国バガン遺跡 ロカティーパン寺院壁画の保存修復と国際協力事業

Conservation and Restoration of Mural Paintings and International Cooperation at Lokahteikpan Temple in the Archaeological Zone of Bagan, Republic of the Union of Myanmar

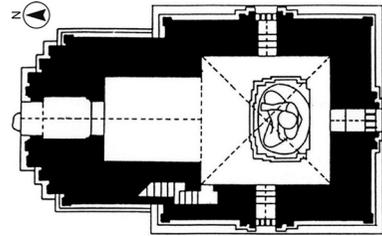
図3 ロカティーパン寺院見取り図

同寺院は、現在のバガン旧市街に残るバガン王朝期に建設された城壁より南方に数 km の場所に建つシュエサンドー・パゴダの傍に位置している（図2）。ミャンマーの美術史家 Bohmu Ba Shin によると⁶⁾、バガン王朝第四代国王アラウンシードゥー（1030-1113）の在位期間中に建立されたものとされ、寺院内壁を彩る壁画に書き記されたモン文字とビルマ文字の組み合わせによる表記様式がその根拠として示されている。構造は前室が内陣へと繋がる小型の寺院で、回廊は設けられていない（図3）⁷⁾。壁画の制作年代については日付に関する碑文や文献

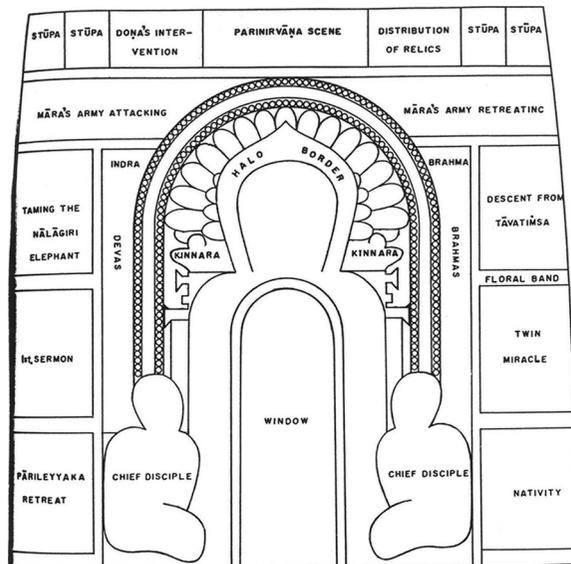
図4 ロカティーパン寺院南壁構成図

本寺院は北側に入口が設けられており、内陣までの前室天井には「仏足跡」、両側には本生話全547話のうち十大説話と呼ばれる最後の二つの物語描かれている。本尊に向かって右側が「マホーサダー本生話」、左側が「ヴェッサンタラ本生話」である。一方、内陣の本尊に向かって右側には壁全面に本生話が描かれており、左側には須弥山や七金山のほか、「三道宝階降下」、「燃灯仏授記本生話」が表現されている。そして、本稿の対象となる本尊後方に位置する南側には、最上部に「魔衆の攻撃」「魔衆の退却」が描かれており、更にその上に描かれていたとされる「涅槃」は既に失われている。また、本尊を挟んで左右には釈迦八相図が描かれており、左の列は上から「酔象調布伏」「初転法輪」「獼猴奉蜜」、右の列は上から「三道宝階降下」「千仏化現」「誕生」となっている(図4)⁸⁾。

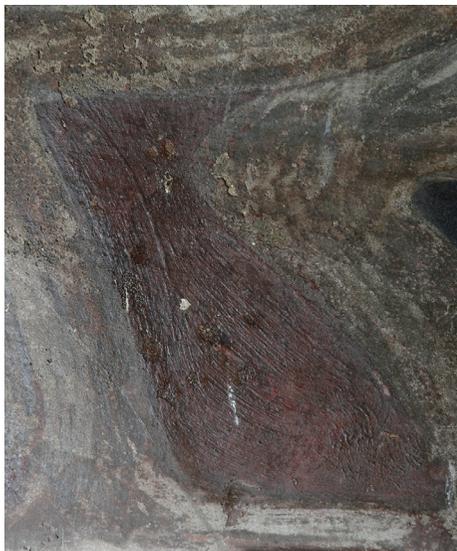
図5 合成樹脂により光沢を帯びた壁画表面

前述したように彩色層の表面全体は、過去の修復時に塗布された合成樹脂で覆われ光沢を帯びている(図5)。合成樹脂には経年劣化による黄色化が生じており、このため彩色層の発色が妨げられくすんだ印象となっている。また、プasterが有する孔が塞がれることで吸放湿性能が著しく低下し、彩色層下の軟弱化や彩色層の剥離が生じている(図6)。これは、揮発すべき壁中の水分が彩色層下に長期間留まることで起きる合成樹脂および彩色層の膨張収縮が原因と考えられる。

また、合成樹脂の塗膜下には斑となって残存する汚れが確認できることから、塗布直前の壁画は、行き届いたクリーニングができていなかったと思われる。この斑は、一定の距離から離れて壁画を鑑賞した際、全体の統一感を乱す要因となっている。

ここでの主な目的は過去に塗布された壁画表面の補強剤である合成樹脂を安全に除去することにある。試験クリーニングの過程においては、2018年に文化財保存修復学会で発表した『Loka-Hteik-Pan 寺院祠堂（バガン，ミャンマー）の壁画保存修復に向けた調査研究』にまとめているが¹⁴⁾，更にその効果を高めるために改良を加えたバック法を導入した。処置手順に沿って使用した混合溶媒，配合比，媒体を表2に示す。

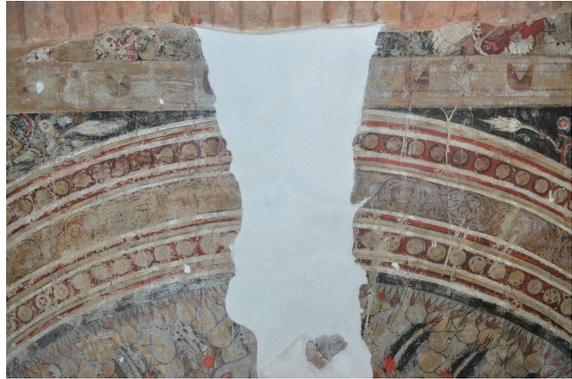
図11 剥落箇所への充填処置

プラスターの剥落箇所は、そのままの状態では放置しておくとし露出した断面から傷みが進行してしまうため、充填処置を行った。充填材にはオリジナル材との適合性に配慮して、消石灰と

川砂を体積比1:3(1層目)と1:2(2層目)で調合したものを採用した。また、施工時にはオリジナルのプラスターの表面仕上げに近付けるため、撫で切り仕上げによる調整を行った(図11)。
