## 〔資料〕 空調設備のない収蔵施設の保存環境調査 —岐阜県関市春日神社の取り組み—

## **Study on Conservation Environment in a Storage Facility without Air Conditioning Equipment: The Case of Seki Kasuga Shinto Shrine, Gifu Prefecture**

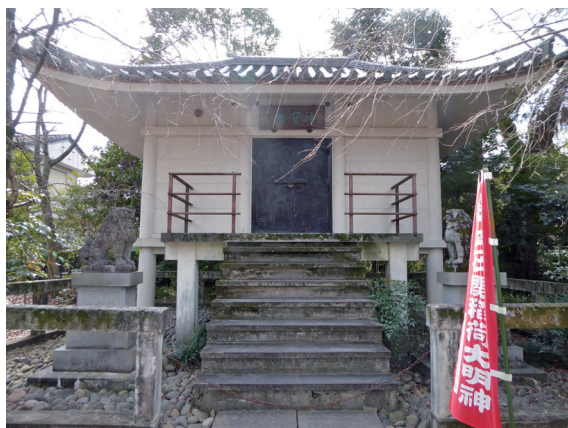
図1 神宝殿の外観

岐阜県関市の春日神社境内の南東に位置する春日神宝殿は、昭和33（1958）年2月に竣工した。鉄筋コンクリート寄棟造りの高床式で、建坪は四坪半、容積約27 m<sup>3</sup>である（図1）。建造にあたっては、耐震耐火を考慮して鉄筋コンクリートとし、また湿気などを考慮して通風の良い高床式とし、室内の湿度を調整するために建物の壁面左右に1か所ずつ、床の四隅に1か所ずつ換気口が設けられている。壁面左右の換気口には、それぞれに換気扇1台が取り付けられている。神宝殿内には、国指定重要文化財の能装束や古楽面などを収蔵している<sup>3)</sup>。

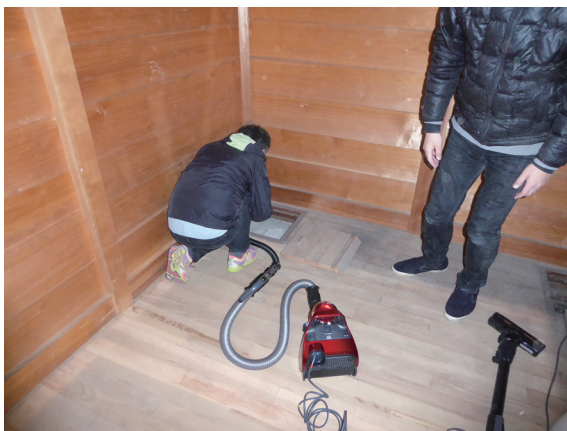
図3 神宝殿内の除塵清掃の様子

平成29（2017）年度は、害虫トラップ調査を実施した。調査は誘引物質の含まれていない粘着トラップを神宝殿内4か所に設置して、①4月7日から5月16日、②5月16日から6月30日、③6月30日から8月8日、④8月8日から10月17日、⑤10月17日から12月28日、⑥12月28日から翌2月21日まで合計で6回調査を実施した。また、神宝殿に収められている全ての収蔵品を2月22日から23日にかけて、別の場所に運び出し、内部の除塵清掃を行った（図3）。

有利であるため、除塵清掃を実施していなかったことと高湿度環境であることが原因と考えられた。文化財害虫以外では、トビムシ類、クモ類などが捕獲された。それでも調査前に想定したよりも捕獲数は少なく、高床式の構造が生物の侵入を妨げていることが理由の一つと考えた。2月22日から23日にかけて収蔵品を全て別の場所に移動し、内部の除塵清掃を実施した。これはチャタテムシ類の制御に効果があったと予想されるが、その後に害虫モニタリング調査を実施することができなかったため効果の検証をすることはできなかった。

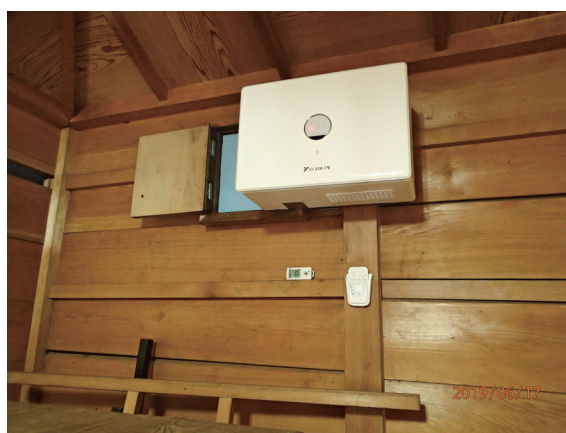
図5 除湿機設置の様子

平成31（令和元）（2019）年度は、6月17日に断熱材を詰め込んだ壁面の換気口を利用してデシカント方式の除湿機（カラリエ JKT10VS、ダイキン工業株式会社、定格排出水分量：10 L/day）を壁面右換気口側に1台設置した（図5）。本機は、室内の空気中に含まれる水分をデシカントエレメントに吸着させ、ヒーターにより高湿度の空気として気体のまま屋外へ排出するものである。その際、室内の湿気のみを凝縮して排出するため、排出空気は微量であり、ターボモードで運転した場合でも排気風量は $0.35 \text{ m}^3/\text{min}$ であるため、室内が陰圧になることで外気流入が起こり、流入部が局所的に高湿度となりにくい。また、空気中の水分を冷却し結露させて除湿するコンプレッサー方式と比較して、本機はヒーターにより、室内温度が上昇するデメリットがあるが、冬季の気温の低い時期にコンプレッサー方式と比較して除湿能力が落ちないというメリットがある。本機は排水処理が不要であり、換気口を利用して設置できることから選択した。内部センサーで相対湿度が60% RHを超えると稼働し、下回ると自動停止する設定で運用した。
