〔報告〕ヒメハキリバチによる文化財建造物への営巣事例

島田 潤・轟 丈瑠・山田 紀代美・佐藤 嘉則

A Case Study on the Nesting of *Megachile (Chelostomoda) spissula* on a Cultural Property Building

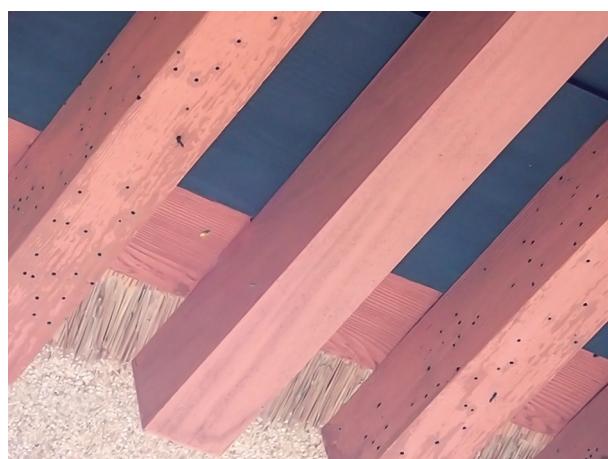
2024年8月に神奈川県伊勢原市の日向薬師宝城坊本堂において、建材である木材がハチ類による被害を受ける事例が確認された（図1）。木材に8 mm程度の穴が複数あけられており、その穴にハチ類が出入りする様子が観察された。穴に出入りしているハチ類は花粉を付けているものが多く、給餌を行い、営巣しているものと考えられる。当初、穴の大きさからキホリハナバチによる被害であると推測されたが調査の結果、実際に発見されたハチがキホリハナバチではなく別種のハチ（ヒメハキリバチ）であった。このハチはこれまで別の昆虫によってあけられた既存の穴や細い隙間のような場所を巣として利用する種と考えられていた。しかし、木材

図1 ハチ類による被害を受けた木材

ヒメハキリバチやキホリハナバチ、クマバチは飛翔して移動しており、木材の殺虫処理を施した場合でも、周辺環境に生息していた個体が容易に侵入する可能性がある。従って、これらのハチ類が利用できる植物を周辺環境から除去するなどの環境改善がなければ、根本的な問題の解決にはならない。現在これらのハチ類が発生した際の対処方法として、確立されたものはない。現状の対処方法としては、穴を開けられた木材の周辺により営巣しやすい巣穴を設置し、適切な時期に殺虫処理を行う方法や、餌として利用されやすい場所に毒入りの花粉を設置し、これを給餌された幼虫を殺虫するという方法などが考えられる。しかし、これらの方法がヒメハキリバチやキホリハナバチに対して有効であると検証された事例はない。そのため、今後に有効性を検証し、ひいては効果的な防除方法を確立することが求められる。

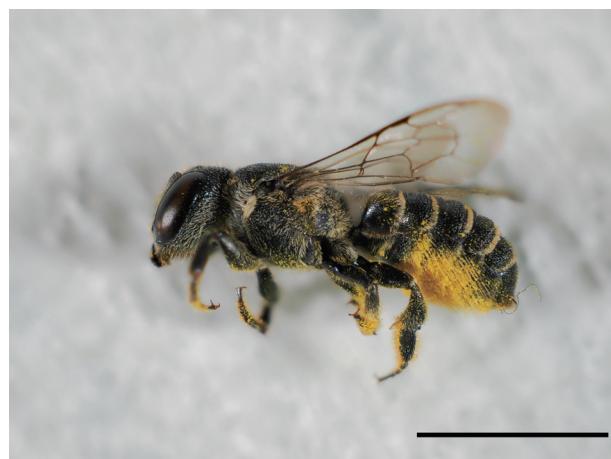
図2 捕獲したハチ（ヒメハキリバチ *Megachile (Chelostomoda) spissula*、スケールバー：5 mm）

宝城坊本堂にて穴を出入りしていたハチ類を捕獲した（図2）。また、ハチ類が出入りしていた穴の形状や付着物等を観察した。さらにファイバースコープ（3R-TFIBER28、スリーアールソリューション株式会社）を穴の中に挿入し、内部構造を観察した。それに加え、穴を出入りしているハチ類の行動や、ハチ類の体に付着している花粉の有無を観察した。また、宝城坊本堂周辺約50 m の環境を散策し、花粉の供給源となる花が咲いている植物の目視調査を行った。

今回の調査において、ヒメハキリバチには肉眼で確認できるほど大量の花粉が付着していることが観察された（図2）。周辺植物の種類、花粉形状の特徴、および分子生物学的解析の結果から、今回捕獲されたヒメハキリバチが利用していた植物はカラスザンショウである可能性が高いことが示された。ヒメハキリバチはクマバチやキホリハナバチと同様に周辺の樹木や草本類の花粉を利用することが知られており²⁾、今回の場合では周辺のカラスザンショウを利用していたが、場所や時期によっては別の植物を利用すると考えられる。

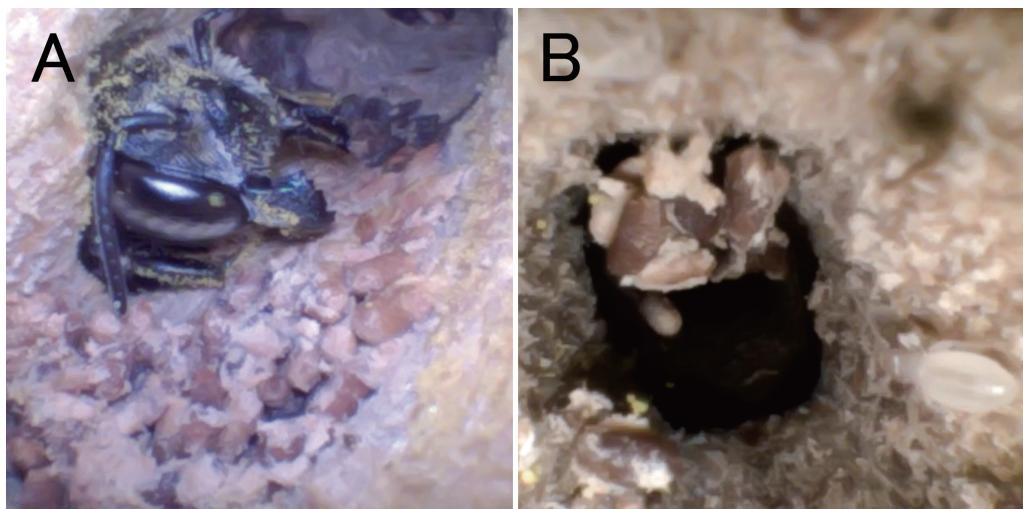
穴を出入りしているハチ類には花粉を付けている個体と付けていない個体があり、花粉を集めに出て巣に持ち帰っていることが考えられた。穴の中をファイバースコープで観察した結果、穴の中では枝分かれが多く、複雑な構造となっていた。穴の壁面に黄色い花粉と思われる粉がついている箇所が複数存在した。穴の中において、図3Aのようにハチ類が分枝から顔をのぞかせている様子も観察された。また、調査中にヒメハキリバチが木材の穴のない平らな面に留まり、表面を調べているような行動が確認された（図4）。その他、カツオブシムシの幼虫の抜け殻と、コナチャタテ類の一種が歩行している姿が観察された（図3B）。

図3 ファイバースコープ画像 A: 穴の中のヒメハキリバチ、B: コナチャタテ類の一種

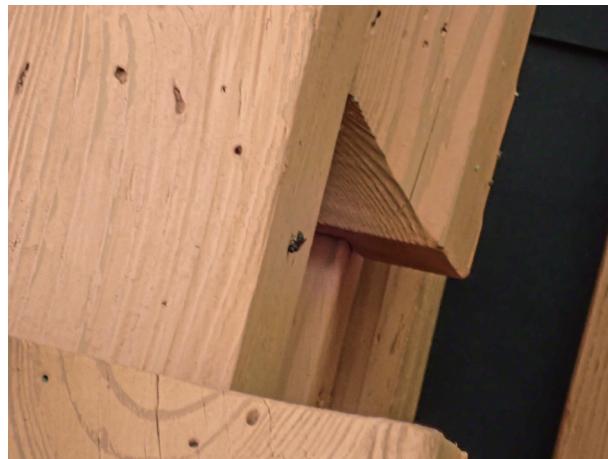
図4 木材の平らな面に留まっているヒメハキリバチ

宝城坊本堂で使われている部材は、木材の表面に赤い弁柄の塗装と黒い墨の塗装が施されている。ヒメハキリバチの口器に付着していた赤い物質は建材に塗装された塗料の一部の可能性があり、ヒメハキリバチが木材の表面を傷つけている可能性が考えられる。これまで既存の穴や、細い隙間のような場所を巣として利用する種と考えられてきたが、調査中に観察された木材表面を調べるような行動や口器に付着していた赤い物質などから、ヒメハキリバチが木材を穿孔している可能性が浮上した。今後の研究において、ヒメハキリバチの生態調査を行い、営巣のために木材に穿孔することがあるのか解明していく必要がある。

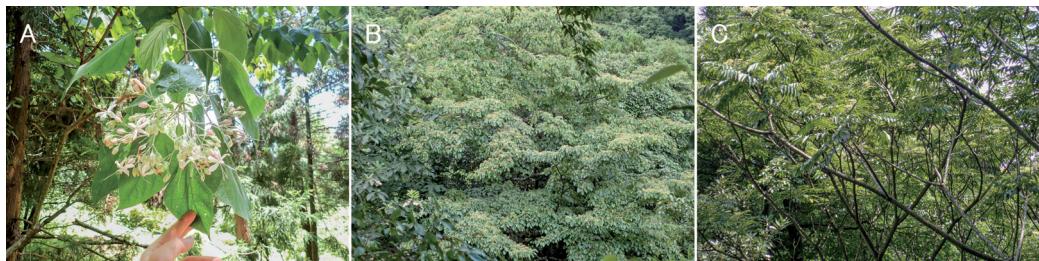
図5 周辺で花を付けていた樹木 A:クサギ、B:ミズキ、C:カラスザンショウ

周辺の花粉の供給源となる植物の調査を行ったところ、クサギ *Clerodendrum trichotomum* (図5A)、ミズキ *Cornus controversa* (図5B)、カラスザンショウ *Zanthoxylum ailanthoides* (図5C) の3種が発見された。

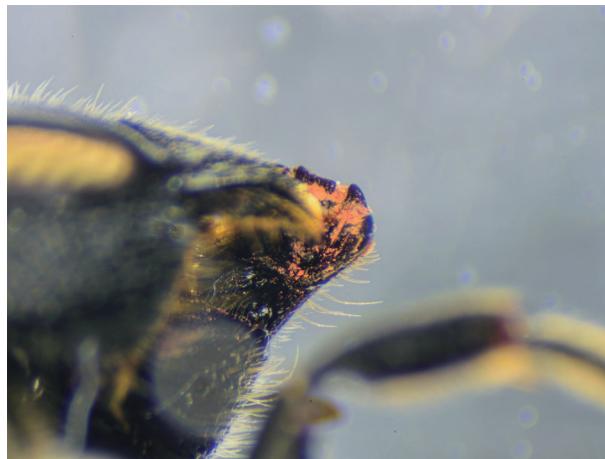
日本産ハナバチ図鑑の検索表を用いて同定を行った結果、捕獲されたハチは下唇鬚の形状(図6A)、触角孔や触角下溝の形状(図6B)、腹部腹板上の刷毛(図6C)、縦に長い上唇(図6A)、脛節の形状(図6D)、長い前翅の縁紋(図6E)、爪間盤の欠如(図6F)などの形態から、ハキリバチ科でかつハキリバチ属に属することが明らかとなった。さらに大顎に切歯(図6B)があり、腹部背板の後端縁に白い細い毛帯をもつ(図6C)ことから *Chelostomoda* 亜属に属することが明らかとなった。日本においてこの亜属に属するハチはヒメハキリバチ *Megachile (Chelostomoda) spissula* とエサキヒメハキリバチ *Megachile (Chelostomoda) esakii* が記録されている。形態的にこの2種は酷似するが、複眼上部から頭頂後縁部までの間にある点刻が最小部分で5~6個であったため、ヒメハキリバチの形態と一致している。エサキヒメハキリバチは奄美大島以外から記録がなく、捕獲した場所含め広く分布しているヒメハキリバチであると同定した。実体顕微鏡で観察中、捕獲されたハチの中には口器に赤い物質が付着している個体が含まれていた(図7)。宝城坊本堂の建材には赤く塗装された材があり、ハチの口器に付着していた物質が建材の塗料の一部である可能性がある。

図7 ヒメハキリバチの口器に付着している赤い物質
