〔資料〕 文化財 IPM プログラムにおける5段階制御の項目間の有機的連関 —皇居三の丸尚蔵館の取り組みから—

加藤 広樹*・矢澤 南歩*・建石 徹**

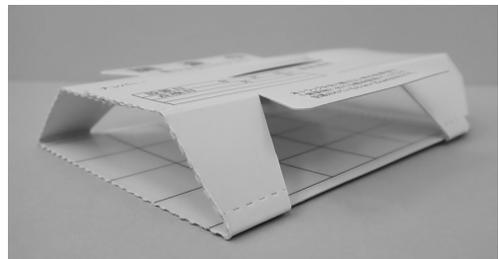
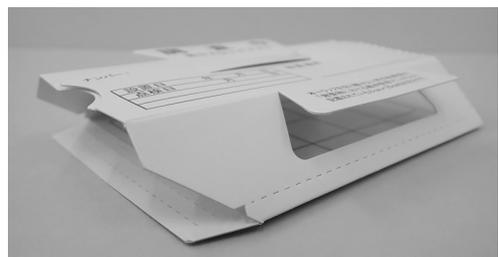
図2 4方向開口のトラップ（上）
下は通常のもの

また、生物被害の兆候がみられたときやそれを処置した場合、臨時的にトラップを設置する。この際のトラップは4方向が開いたものを使う（図2）。4方向が開いていると害虫がトラップのどの方向から入ったのかが明確になり、害虫侵入経路の探索

がより具体的になることが期待される。

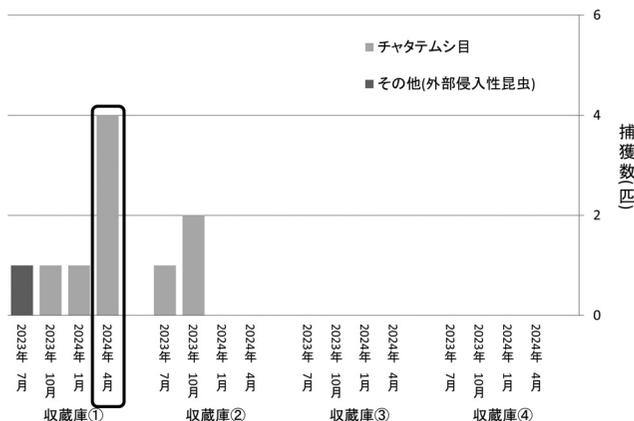
図3 収蔵庫内生物生息調査結果
(2023年7月～2024年4月)

図3は各収蔵庫の生物生息調査4回分（2023年7月～2024年4月）の捕獲数の推移を示したものである。当館の生物の生息状況の傾向として、捕獲数は7月に増加し、それ以外の時期は減少もしくはほぼ横ばいになる。このことを踏まえて推移グラフをみると、収蔵庫①¹²⁾のみ2024年4月の調査（図3の黒線で囲った箇所）においてわずかに増加している。他の収蔵庫は減少もしくはほぼ横ばいを示しており、明らかに収蔵庫①の結果は異なる。当館ではこれを変則的な変化とし、生物被害の兆候の可能性があると考え、原因を追究する。収蔵庫①のトラップの捕獲状況を詳細に確認すると、収蔵庫東側のトラップ（図4の●印）に捕獲が集中しており、その周辺に原因があると考えられた。このように、変則的な変化をデータから察知し、その原因をデータや目視調査などから探るようになっている。

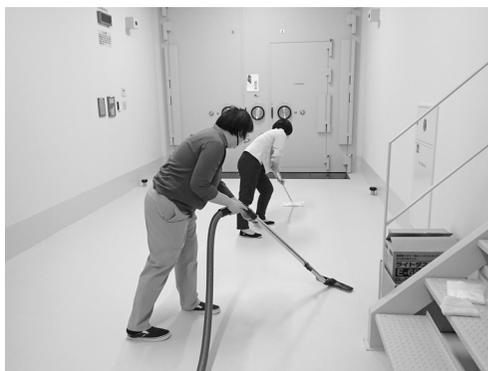
図5 館職員による処置の様子
原因の追究をもとに、清掃を行なう場合もある。

なお処置については、先述した「日常的な清掃」の時間に組み込む場合と、保存担当の研究員だけで行なう場合がある（図5）。

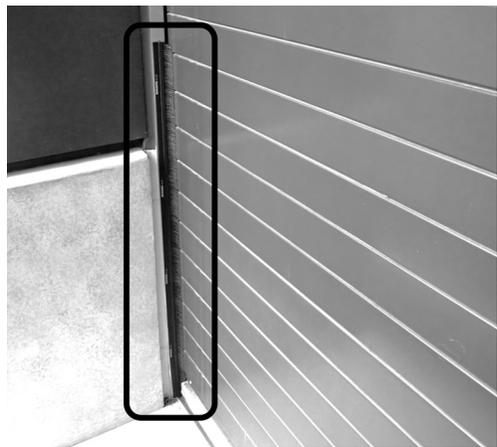
- ・外部侵入性昆虫は展示器具室1、調査室、一時保管庫の扉付近のトラップに捕獲が集中していることから、屋外からトラックヤード、1階 EV (エレベーター) ホールを通り侵入した可能性が高い。

図6 トラックヤードのシャッターに装着した害虫侵入防止用ブラシ (黒線で囲った部分) シャッターを閉めた際、側面に隙間があり、そこからの害虫侵入を防ぐ。

- ・トラックヤードの箒による掃き掃除。
- ・1階 EV ホール、展示器具室1、調査室、一時保管庫の掃除機による清掃およびアルコール成分を含んだタオルによる拭き掃除。
- ・トラックヤード開口部 (シャッター) などの屋外から1階 EV ホールにつながる箇所に害

虫侵入防止用ブラシを装着し、隙間を埋める（図6、7）。

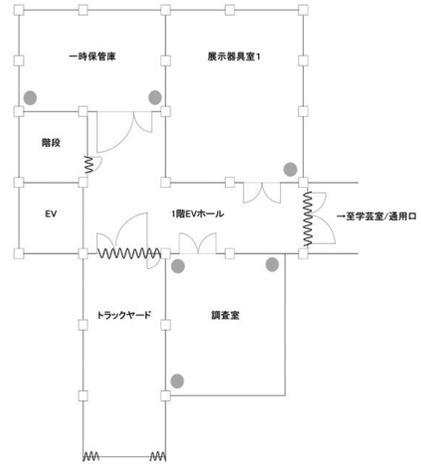
図7 1階 EV ホールおよびその周辺の平面図

●は虫が5匹以上捕獲された箇所
波線部は害虫侵入防止用ブラシを装着した箇所

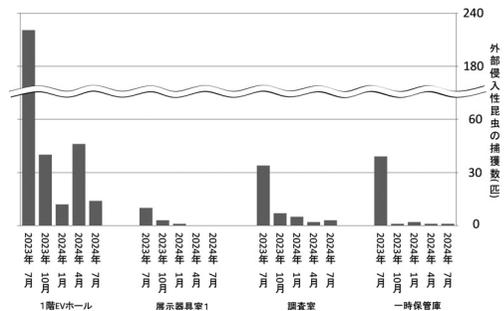
図8 1階 EV ホールおよびその周辺の外部侵入性昆虫の推移（2023年7月～2024年7月）

- ・1階 EV ホール、展示器具室1、調査室、一時保管庫にトラップを設置し、虫の捕獲を確認したところ、展示器具室1、調査室、一時保管庫の外部侵入性昆虫の捕獲は、2023年7月と比べると同年10月から大幅に減少している。また、1階 EV ホールでの捕獲は、2023年7月調査と2024年7月調査を比較すると約1/16まで減少し、改善がみられた（図8）。

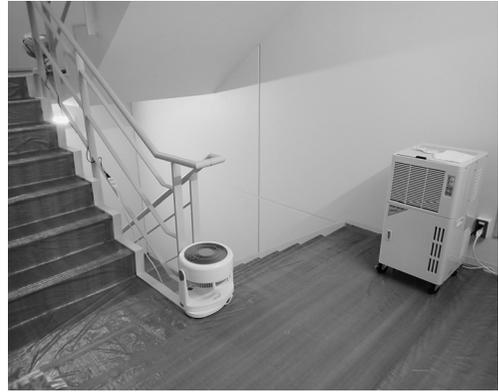
図9 階段の除湿の様子

- ・階段は壁を隔てて屋外と隣接しており、業者などが出入りする裏口も設けられていることから、チャタテムシは屋外から侵入したものと考えられる。
- ・階段は館内で唯一空調設備がない箇所であり、夏場は高温多湿になるため、チャタテムシが生息しやすい環境になる。調査の大量捕獲は侵入したチャタテムシが繁殖したものと推測できる。
- ・階段や EV ホールは研究員が収蔵庫に入る際の動線であり、研究員がチャタテムシの運び屋になっている可能性が高く、EV ホールでの捕獲増加はこのためと考えられる。

階段に除湿器、サーキュレーターを設置し、60% rhを越えはじめた2024年4月より稼働した。

- ・アルコール成分を含んだタオルで、階段、EV ホールを拭き掃除する。
- ・階段に可搬型の除湿器、サーキュレーターを設置し、60% rhを下回るようにしチャタテムシが生息しにくい環境をつくる（図9、10）。

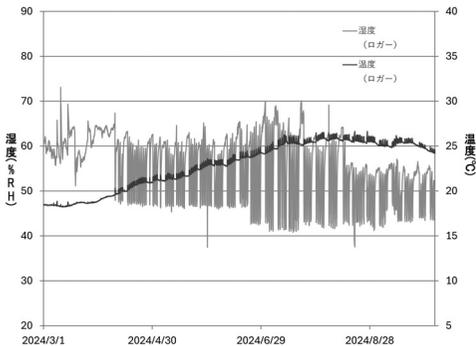
図10 2階階段踊り場の温湿度
(2024年3月～9月)

除湿器は職員の勤務時間中のみ稼働させた。湿度が高くなる時期において可能な限り60% rhを下回るように、6月末、8月中旬に除湿器の設定を変更した。

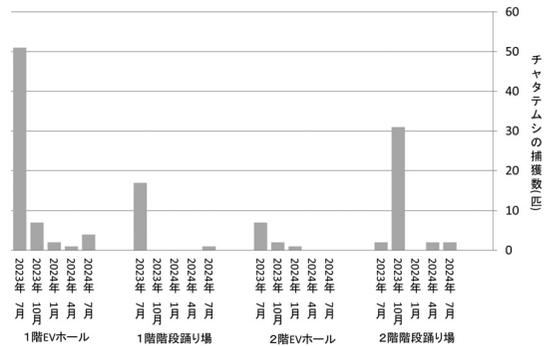
図11 1・2階の階段踊り場およびEV ホールのチャタテムシ捕獲数の推移 (2023年7月～2024年7月)

- ・階段、EV ホールにトラップを設置し捕獲を確認したところ、除湿を開始した2024年4月・7月生物生息調査の結果は、2023年7月・10月調査結果と比べ、チャタテムシの捕獲数が大幅に減少しており、改善がみられたと判断した（図11）。

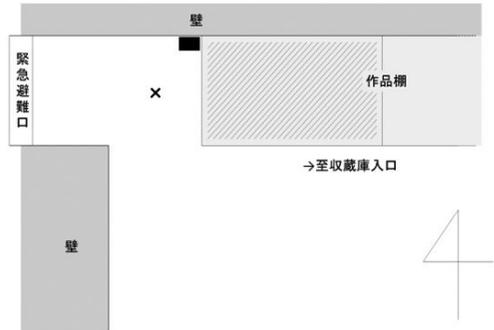
図12 収蔵庫⑤の平面図

- ・2024年7月生物生息調査において、収蔵庫内でキクイムシの死骸を床の上（図12の×印）で発見した。キクイムシの死骸は作品を移動した際に落下したものと考えられ、その作品が置かれていた棚（図12斜線部）にある全ての作品を目視調査したところ、その作品の周辺にあった作品外箱からもキクイムシの食害の痕跡が確認された。

- ・キクイムシの死骸発見箇所付近のトラップ（図12の■印）から42匹のチャタテムシが捕獲された。

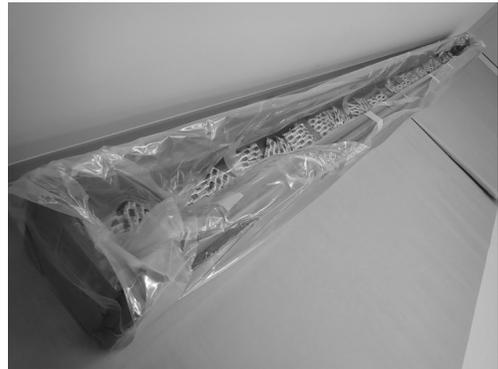
図13 作品外箱の脱酸素処理の様子

- ・食害の痕跡（木くず）が確認された外箱にキクイムシが生息している可能性が考えられたため、食害の跡を清掃しビニルで密封の上、別置き、新たに食害の跡が現れないかを確認した。その結果、再び食害の跡が確認されたので、外箱にキクイムシが生息していると考えられた。

- ・キクイムシの生息が確認された作品および外箱を脱酸素処理した¹³⁾（図13）。

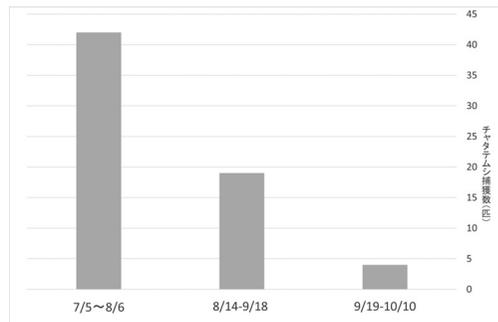
図14 チャタテムシ捕獲数の推移

- ・捕獲された42匹のチャタテムシ（図14の7/5～8/6部分）は、前室や隣接する収蔵庫に捕獲がないことから、発見されたキクイムシ死骸に誘引されたものである可能性が高い。

- ・清掃箇所周辺にトラップを設置し確認したところ（図15）、チャタテムシの捕獲は半数以下に減少しているものの捕獲数は依然として多く、処置の効果としては不十分であった（図14の8/14～9/18部分）。この捕獲状況を確認すると、キクイムシが生息している作品があった棚からの捕獲が多かった。

- ・以前の検証で設置した箇所に加え棚の周辺にもトラップを置いたところ、捕獲数は大幅に減少し改善がみられたが捕獲が続いており、改善の余地があると考えられた（図14の9/19～10/10部分）。

- ・捕獲があったトラップ周辺の床を、アルコール成分を含んだタオルで拭き掃除する。

- ・アルコール成分を含んだタオルで棚および棚に配置されている作品外箱を清掃。
