## 〔資料〕 陰圧ブースを活用した作品のカビのクリーニングと ATP ふき取り検査（A3法）による有効性評価

## Cleaning of Moldy Hanging Scrolls in a Negative Pressure Booth and Evaluation of Efficacy Using ATP Swab Testing (A3 Method)

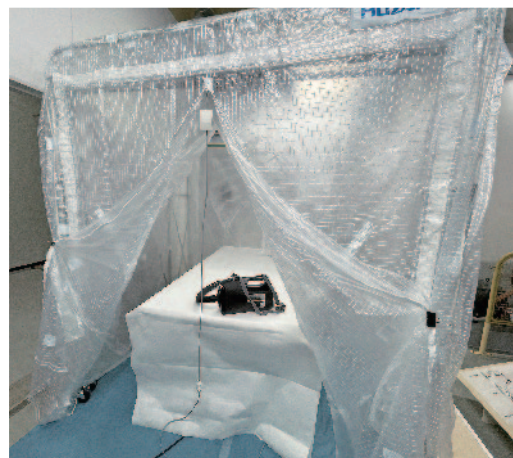
筆者らの所属する九州国立博物館では、カビを拡散させることなくクリーニングを行うための設備として、安全キャビネットおよび陰圧ブースを導入した。安全キャビネット（図1）は、High-efficiency particulate air filter（HEPA フィルター）を取り付けた排気設備によって箱状の作業空間内を陰圧に保つことで、カビなどのバイオハザードを封じ込める機器である。作業者は手のみを作業空間内に入れてクリーニングを行うため、作業者のカビへの暴露を防ぐことができる。一方で、安全キャビネットに収めることのできない大型の作品に対応するため、陰圧ブースも導入した（図2）。陰圧ブースは、医療現場にてウイルスを外部に拡散させずに感染

図2 陰圧ブース。養生完了後の状態

症患者を隔離するためなどに使われる装置である。作業者は全身を防護しブース内で作業を行う必要はあるものの、HEPA フィルターを通じた排気によってカビの外部への排出を防ぐことができる。これまでに、当館では陰圧ブース内で複数の軸装の絵画のカビのクリーニングを実施した。本稿では、当館で採用している陰圧ブースを用いたカビのクリーニングの手順について解説する。また、アデノシン三リン酸（ATP）ふき取り検査（A3法）によって、クリーニングの前後における作品上のカビの汚れの付着量を評価し、クリーニングの効果について検討したため、その結果についても報告する。

導入した陰圧ブース（CL-905-A、ホーザン株式会社）（寸法：幅2.0 m、奥行き0.85～2.5 m、高さ1.9 mまたは2.2 m）は、上面にHEPA フィルター付きのファンフィルターユニットが備わり、汚染物質をブース外に排気しないようになっている。他の部屋と独立した換気設備を有する部屋にて、床面に吸水防水シート（フロアシート1180 mm×40 m、004-42244、イワツキ株式会社）を敷き、その上に陰圧ブースを設置した。また、陰圧ブースのフレームは方向によっては伸縮可能であるが、部屋の広さの関係上、奥行き1.8 m、高さ2.2 mで固定した。

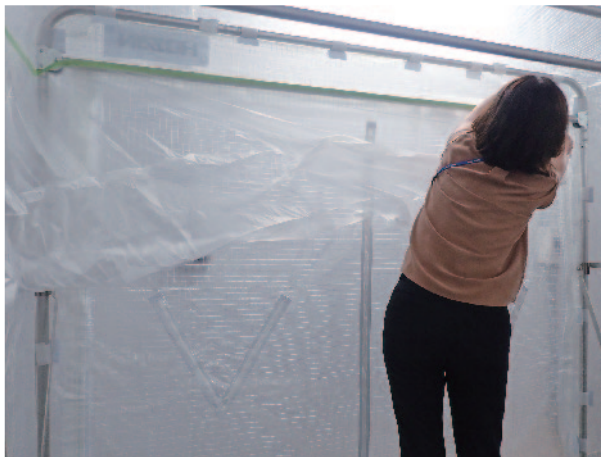
クリーニングの事前準備として、まず陰圧ブース内部を養生した。コロナ処理（コロナ放電照射による表面処理）されたマスク（長尺マスクPカットタイプ204121 2100、大塚刷毛製造株式会社）で、ブース内の吸気を妨げないよう内部壁面を覆い（図3）、床面は既に敷いてある吸水防水シートの上にさらに同じ吸水防水シートを1枚重ねた。また、作品を載せる作業台（幅1.8 m、奥行き0.9 m、高さ0.8 m）もコロナ処理された養生シート（TPES-9010-W、トラスコ中山株式会社）で養生し、その上に吸取紙を敷いた。

図3 陰圧ブース内部の壁面にマスクを貼る様子

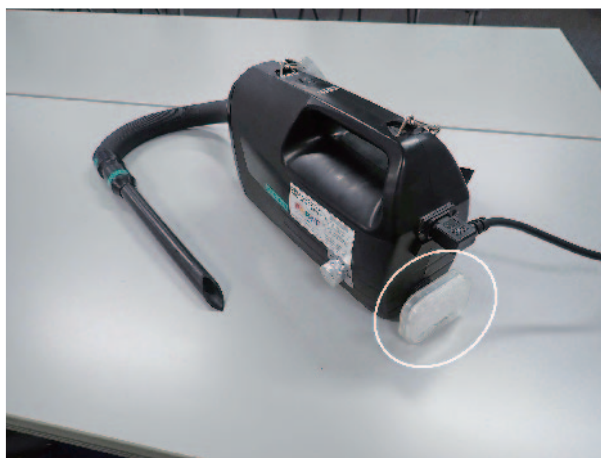
掛軸のクリーニングは装漬分野の修理技術者に依頼して実施した。作業にあたり、防塵マスク（DS2あるいはN95以上の防塵性能を有するもの）、タイベック<sup>®</sup>製の防護服、シューズカバーを着用してもらった。クリーニングは修理技術者2人体制で実施し、1人は刷毛や筆を用いてカビなどの汚れを払い、もう1人が小型掃除機（小型ミュージアムクリーナー04-6-1、株式会社パレット）を使用して汚れを吸引した（図4、5）。絵画の画面が脆弱な場合には、ノズルの先端に布を被せ、万一にも微小な断片が吸引されないようにした。なお、掃除機には内蔵のHEPA フィルターに加え、排気口に医療グレード排気エアフィルター（PH-705、株式会社パレット）を装着した（図4）。

**図 4** HEPA フィルター付き小型掃除機（小型ミュージアムクリーナー）。排気エアフィルター（白丸）を装着して使用する

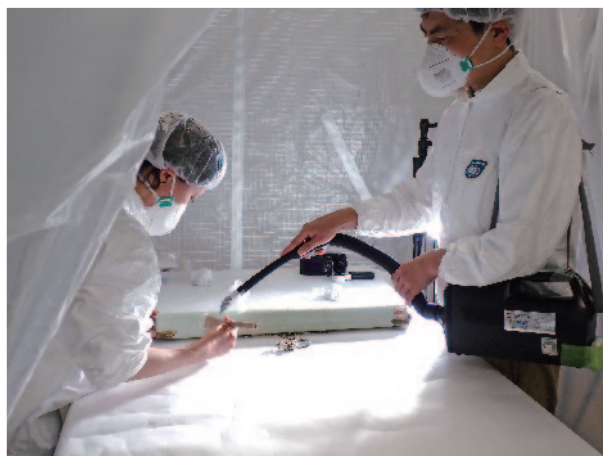
図5 修理技術者による刷毛および小型掃除機を用いたクリーニングの様子

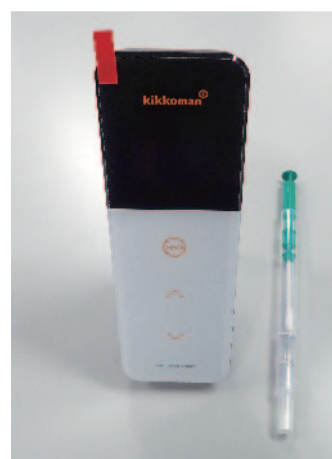
カビの付着量を評価するための ATP ふき取り検査 (A3法) には、綿棒・ATP 抽出試薬・発光試薬を含む一体型の検査試薬 (ルシパック A3 Surface (乾燥綿棒)、キッコーマンバイオケミファ株式会社) およびポータブル式ルミノメーター (ルミテスター Smart、同社) (図6) を使用した。ATP ふき取り検査とは、対象物の表面に付着する生物由来の ATP 量を、専用の綿棒でふき取って測定する手法である。ATP 量は、酵素 (ルシフェラーゼ) の存在下でルシフェリンが ATP および酸素と反応する際の発光量 (Relative Light Unit; RLU) として定量化され、この発光量が高いほどカビ等の生物の活性が高いと判断される。ATP は生物細胞が死滅するなど活性が低下すると、アデノシン二リン酸 (ADP) およびアデノシン一リン酸 (AMP) に加水分解されて消失するため、ATP のみを検出するタイプのふき取り調査では、カビ等の生死を判断できる。一方、本調査で使用した検査試薬・測定器は、食品製造や医療等の現場において生物由来の汚れを検出するために、ADP および AMP を ATP に変換したうえで発光量を測定する A3法を採用している。そのため、カビの活性が低い場合でもカビ由来の汚れを検出できる反面、カビの生死については厳密には判断できない手法となっている。A3法によるふき取り検査は、短時間で簡易に調査可能であることから、博物館の収蔵庫内の清浄度調査<sup>1)</sup>などにも使用されており、現在、東京文化財研究所より、本手法による環境カビ調査に基づく文化財収蔵庫内の施設環境管理指針も提案されている<sup>2)</sup>。

図6 ATP ふき取り検査 (A3法) 用の検査試薬 (ルシパック A3 Surface (乾燥綿棒)) とポータブル式ルミノメーター (ルミテスター Smart)

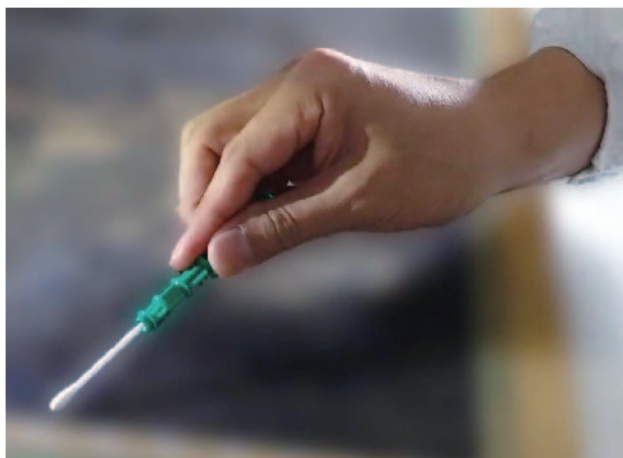
術者に依頼して行い、付属の綿棒を濡らさず、綿棒の先端で検査箇所の表面を、作品に影響のないよう10～15回程度軽く撫でるようにふき取った（図7）。ふき取る範囲については厳密に指定しなかったが、概ね、直径5 mm 内外の円に収まる範囲であった。ふき取り後、綿棒は速やかに抽出試薬・発光試薬と反応させ、ルミノメーターによって発光量を測定した。

図7 綿棒で画面をふき取る様子
