成 異 閣 の 色 壁

江 本 義 理

Yoshimichi EMOTO: The Colored Walls in the Seison-kaku

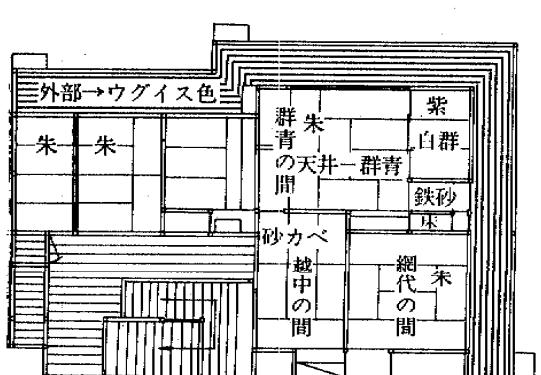
図-1 成巽閣二階平面図

成巽閣は階下に広間、謁見の間、龜の間、蝶の間やそれぞれ次の間、清香書院、茶室など多くの室があり、二階は群青の間、書見の間、網代の間、越中の間、他三室からなっている。これらの室、特に二階の室に、朱、紫、群青、白群、緑などの色彩豊かな色壁が使用されている。(写真-1および図-1)

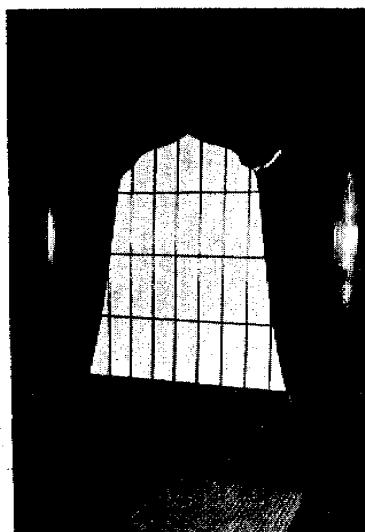
写真-2

昭和23年6月23日の福井地震により、床回り、火灯窓の一部などの壁に剥落個所(写真2)

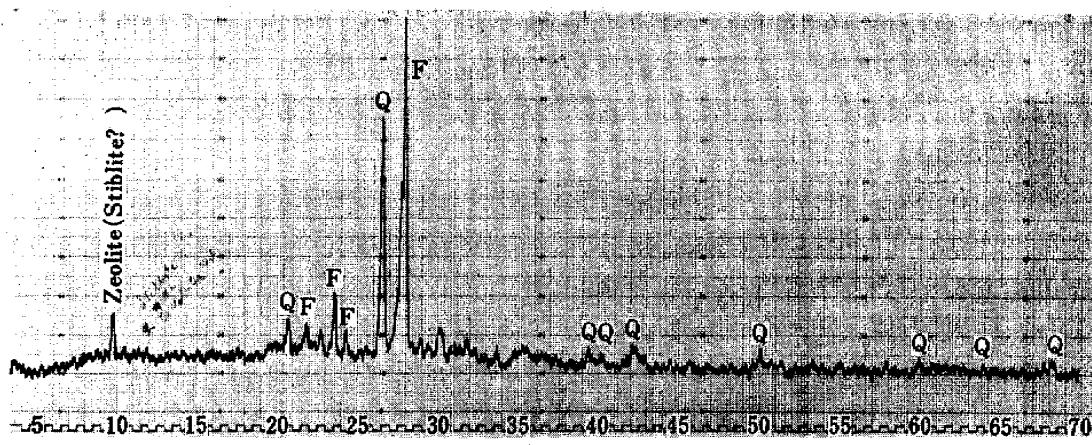
図-4 亀の間 緑壁のX線回折測定チャート Q: α -石英 F: Feldspar

試料18は緑色の土であり、軽元素が多いと考えて、X線回折分析のみ行なった。石英、長石、東沸石($CaAl_2Si_7O_{18} \cdot 7H_2O$)が検出された。東沸石は粘土の一種である。検出された鉱物は、何れも白色鉱物であり、緑色の鉱物は含まれていないが、二価の鉄の化合物をそれらが吸着し

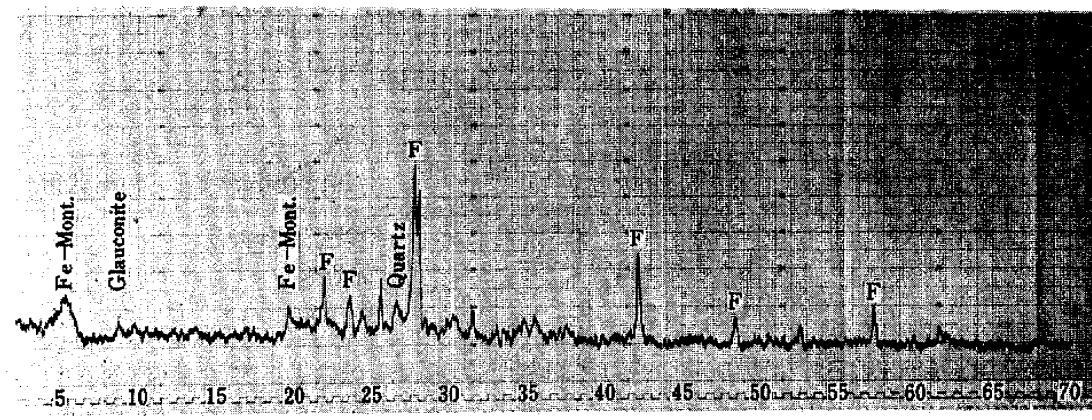
図-5 金沢市小原壁土のX線回折測定チャート
F: Plagioclase Fe-Mont: Iron Montmorillonite

ていて緑色を呈するのであろう。このような緑色の土は堆積層の中に見られるが何処か近くで見付けられないかと現場主任の山本雅治氏が調査したところ市内小原で見つかり、明治時代には壁土として出荷していたことも村志に記されていることも判った。その試料が試料19で、分析結果は長石、石英の他、鉄モンモリロナイト（粘土）、海緑石が検出された、鉄モンモリロナイト、海緑石は共に鉄の化合物を含み、緑色の鉱物であり、海緑石は絵具にも使われている*。

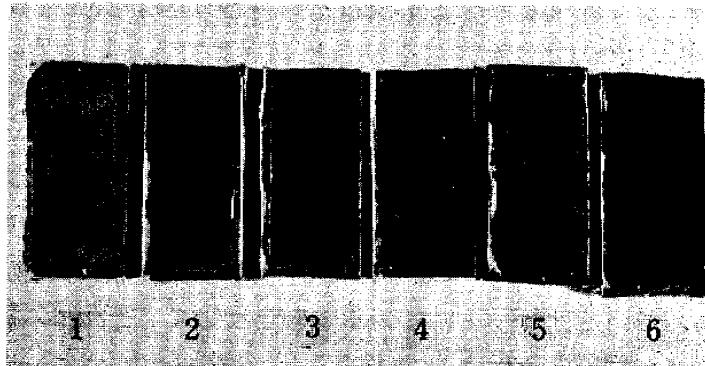
写真-6

緑 變化なし

紫1 " "

紫2 " "

朱 幾分黒ずむ傾向を示している。

結果 材料決定までの時間がなく極く短時間しか出来ず殆ど変化は見られなかった。

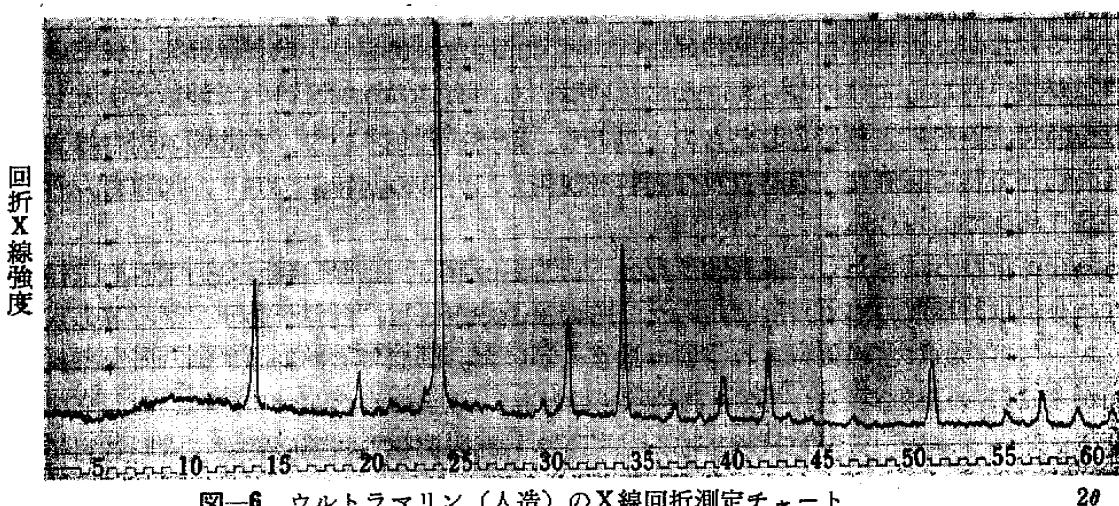
図一6 ウルトラマリン（人造）のX線回折測定チャート

さて天然物と合成品とをX線回折分析の結果から図一6に見られるように合成品は図の左端から少し間があつて格子常数 $d : 6.4(2\theta : 13.8^\circ)$ 位の所から始まり、 $3.7(2\theta : 24^\circ)$ の所が最高強度ピークで中、小のピークが認められるが、ラピスラズリ（天然のウルトラマリン、英國ニュートン製）（図一7）は金青石を精製しているのでこれらの回折線の間に不純物の小さなピークが存在している。更に上記の回折角度の小さい $d : 6.4$ 位のピークよりも更に小さい、すなわちもっと左側にピークが認められ、格子常数は、 $d : 10.04(2\theta : 8.8^\circ)$ であり、金青石（ラズライト）（トランスペイカル産）（図一8）でも $d : 10.27(2\theta : 8.6^\circ)$ が観測された。これは白雲母（Muscovite）の回折線である。そして金青石には天然のウルトラマリンのものより不純物、透輝石（Diopside）の多くの線が検出されている。成異閣の群青間天井などで使われている群青（ウルトラマリン）（図一2）にはこの白雲母などの線が認められないで人工のウルトラマリンと判定した。
