文化財の防災計画に関する研究 (①必修05-15-5/5)

目 的

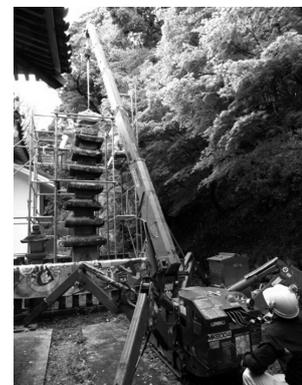
宝積寺九重石塔の解体作業

1. 宝積寺九重石塔（大山崎町）の修理にあわせた調査（調査日：2015（平成27）年4月21日、6月5日）
京都府指定有形文化財・宝積寺九重石塔は阪神淡路大震災の後塔の傾きが大きくなったことから、周辺の立入規制をかけて安全対策を行っていた。保存修復科学センターでは以前に三次元形状計測を実施していたが、今年度石塔が解体修理されることとなり、三次元形状計測データの拡充及び解体後の部材の調査を行うことができた。その結果、積み直しが複数回あったことや積み直し時に石材を当初と違う向きで設置していたことなど、傾きが生じた原因について明らかとなった。
2. 震災痕跡の保存状態に関する調査（実施日：2015（平成27）年12月16日、2016（平成28）年1月15日）
東日本大震災の震災遺構について議論されているいま、保存方法に関して将来問い合わせがある可能性があるため、既に指定を受けている震災遺構の保存に関する調査を開始した。2015（平成27）年12月は特別天然記念物根尾谷断層（本巢市）の断層崖トレンチ展示施設、2016（平成28）年1月は天然記念物野島断層（淡路市）の断層保存館において調査を行った。根尾谷断層の断層崖トレンチ展示施設では施設完成後水害で水没しており、その後の水害対策などについて多くの知見を得た。また、野島断層保存館では断層崖を覆屋内で保存しているが、外光が入る場所でも現在では植物の発生が見られないなど、保存管理の効果を確認した。
3. 平成26年度研究成果の公表
前年度実施した石灯笼実物大模型の振動台実験結果をまとめ、「石灯笼の地震対策に関する評価」として日韓共同研究報告書に掲載した。
