バーミヤーン遺跡における環境調査(1)

—外部環境と石窟内の温湿度環境—

Environmental Investigations in the Bamiyan Site (I) : Meteorological Condition and Thermal Environment in Caves

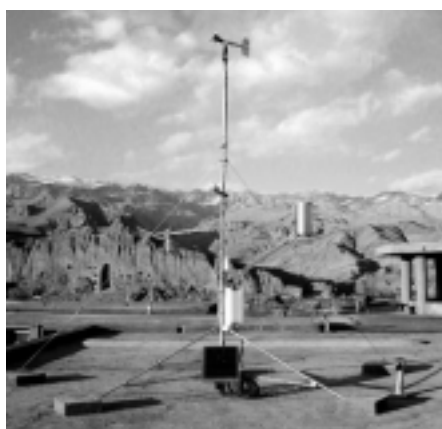
写真1 気象観測ステーション

屋外環境の調査を行うため, バーミヤーン教育文化センターの屋上に環境観測機を設置した(写真1)。外気の温度および相対湿度, 水平面日射量, 降雨量, 積雪深, 風向風速, 大気圧などの基本的な気候要素を計測している。各項目は1時間間隔および10分間隔に瞬時値もしくは平均値データを計測しデータロガーで記録を行っている。2005年7月に測定を開始した。観測にはキャンベル社の自動気象観測ステーションを使用している。

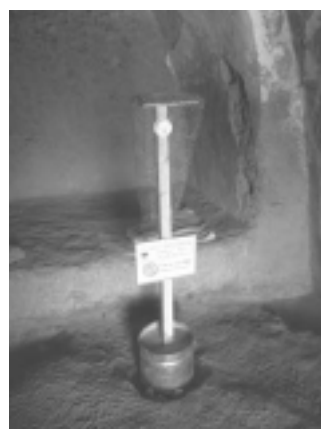
写真2 温湿度計設置状況

現在も壁画の残る石窟（I, K₃, M, N(a)窟）において、石窟内の温湿度変動が壁画の保存状態に与える影響を把握するため、石窟内において空気温湿度、壁内の含水率変化および温度の計測を行っている。温湿度計測にはオンセット社のデータロガー（HOBO-H08）を、壁内温度および含水率変化の計測には、オンセット社のデータロガー（HOBO-Micro Station）をそれぞれ使用し、1時間毎にデータを記録している（写真2）。図1～4にI, K₃, M, N(a)窟それぞれの平面図およびロガー設置位置を示す。春季には大量の雪解け水が崖面を流れるといわれており⁵⁾、流水による崖面の崩壊が予想される。このような水の変化によって起こる、壁面での水分変動と壁画への影響を把握するため、I窟、N(a)窟の亀裂部には水分センサーを設置し、亀裂部での水分量の変化を調べることにした。また、同位置に温度センサーを設置し、温湿度の変動も測定している。

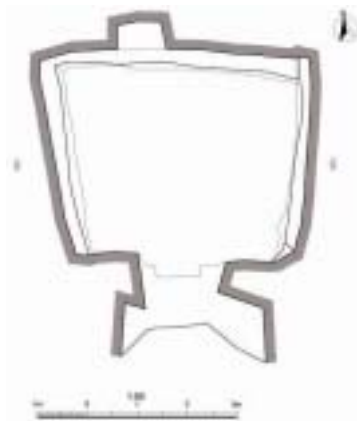
図3 M窟平面図

M窟（図3）：M窟は壁画の盗難を避けるために、外気に面する南側入り口を木製の扉と日干しレンガで閉鎖している。扉部以外に外部に面する開口は無い。大崖の表面からは、1m以上の厚みのある壁となっている。天井高は2.26mであり、比較的狭い石窟である。温湿度計は石窟内の最も奥にある仏龕（石窟床上1.43m）に設置した。

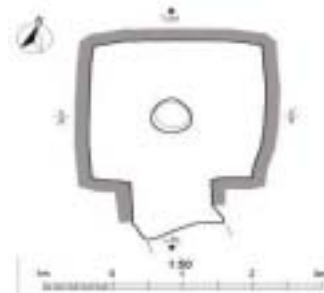
図4 N(a)窟平面図

N(a)窟（図4）：N(a)窟は南側、西側の2カ所に小さな開口がある。天井高は2m程度であり容積の小さな石窟である。N(a)窟では亀裂部および石窟内へ流れ込む水分の影響を把握するために、水分センサーと温度センサーを崖面の亀裂部分（図4②）に設置した。また、温湿度計を石窟内の床上高さ1.3mに設置した（図4①）。

● 温湿度計設置位置
▲ 水分量センサー・温度センサー設置位置
