〔報告〕 国宝高松塚古墳壁画修理作業室の 一般公開時における環境測定

犬塚 将英・佐野 千絵・木川 りか・石崎 武志・建石 徹*

Measurement of Environmental Condition in the Facility for Conservation and Restoration of Takamatsuzuka Mural Paintings during Public Exhibitions

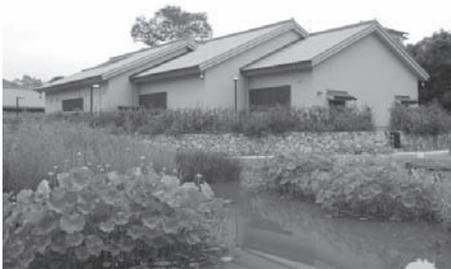
図1 国宝高松塚古墳壁画保存修理施設の外観
(写真提供：文化庁)

保存修理施設は、2005年に示された「基本的要件」⁴⁾を満たすように設計され、2007年3月に国営飛鳥歴史公園内に建設された⁵⁾。保存修理施設の外観を図1に、平面図を図2に示した。建物の総面積は490m²で、修理作業室(181m²)、調査機器室(36m²)、準備室(47m²)、搬出入室(16m²)、休憩室(30m²)、見学通路(24m²)、機械室から構成されている。修理作業室の温度と相対湿度の設定値はそれぞれ21℃と55%RHとされており、壁画はいわゆる「博物館環境」と呼ばれる環境下に置かれている。さらに修理作業室は周囲に空調された空気層を有する二重壁による「魔法瓶構造」となっている。修理作業室内では照明設備にも配慮がなされており、紫外線カットの蛍光灯が用いられている。

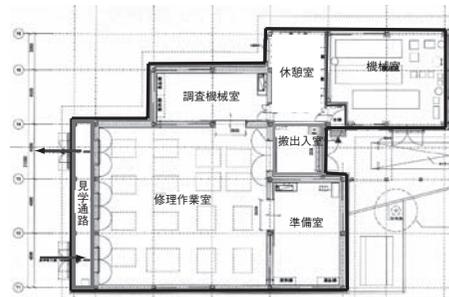
図2 国宝高松塚古墳壁画保存修理施設の平面図
(図面提供：文化庁)

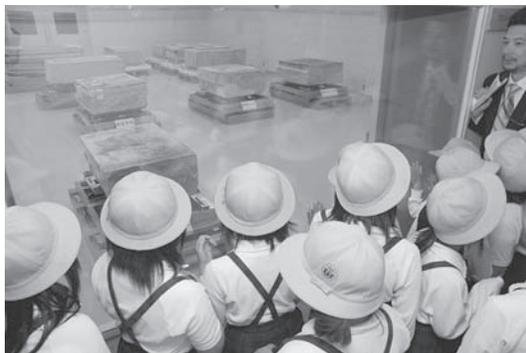
図3 国宝高松塚古墳壁画修理作業室の一般公開の様子(写真提供:文化庁)

松塚古墳壁画と修理作業室に関する事前ガイダンス説明を文化庁の担当者から受けた。その後、保存修理施設の方へ移動し、見学通路から見学窓を通して、修理作業室の見学が行われた(図3)。各グループの見学時間は10分であり、1日あたり約30グループの見学が行われた。

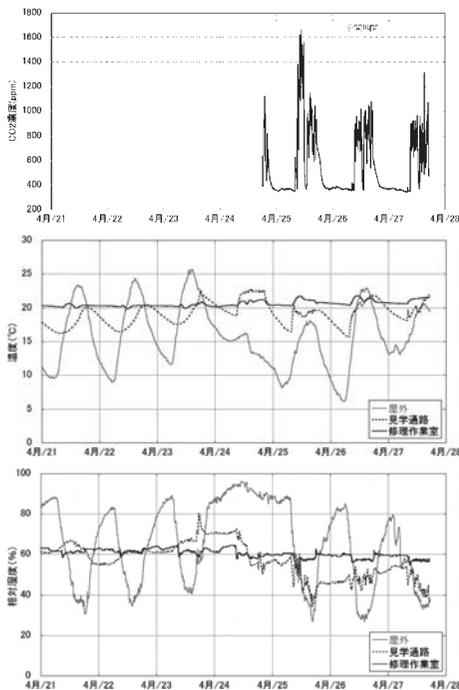
図4 明日香村事前公開期間中（4月25日～4月27日）のCO₂濃度、温度、相対湿度

明日香村事前公開期間を含む4月21日から27日までの二酸化炭素濃度、温度、相対湿度の測定結果を図4に示した。

二酸化炭素濃度は25日の午前中を除けば、見学時間中では1,000ppm程度までしか上昇しなかった。さらに、1時間程度の昼休みの時間帯には350ppm程度に回復していたことも確認できた。25日の午前中に関しては、1,600ppmにまで上昇していた。これは約25人の小学生の見学が一度に行われたためである。しかし、労働衛生上の許容濃度である5,000ppmよりも充分

に低い値であり、特に問題は無かった。

修理作業室内の温度は公開期間中の昼間に上昇する傾向が見られた。原因としては、一般公開を行ったことや照明による影響が考えられるが、測定期間を通じて $21 \pm 1^\circ\text{C}$ の範囲内に収まっていた。

相対湿度に関しては、屋外では $\pm 30\%$ 、見学通路でも $\pm 20\%$ と大きな変動が観測されたにも関わらず、修理作業室内は公開期間中を通じて $60 \pm 5\%$ の範囲内に制御されていた。

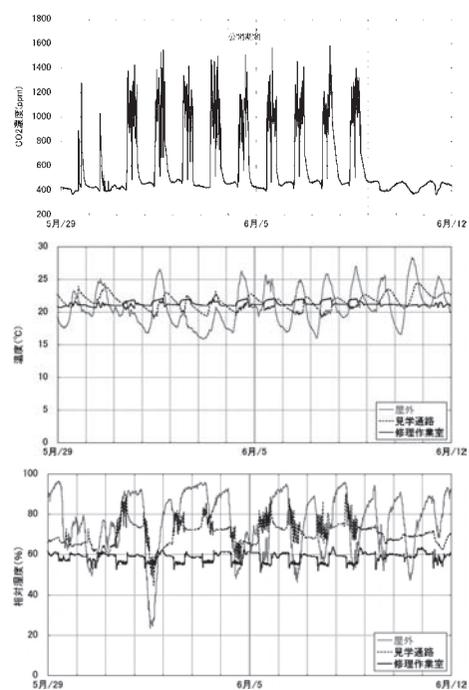
図5 一般公開期間中（5月31日～6月8日）のCO₂濃度、温度、相対湿度

春の一般公開期間を含む5月29日から6月11日までの二酸化炭素濃度、温度、相対湿度の測定結果を図5に示した。

公開期間を通じて、見学通路の二酸化炭素濃度は労働衛生上の許容濃度である5,000ppmよりも充分低い値に保たれていた。

温度と湿度は屋外や見学通路で見られた変動幅と比較すると、修理作業室内は空調設備によって制御されており、一般公開を行ったことによる影響はほとんど観測できなかった。

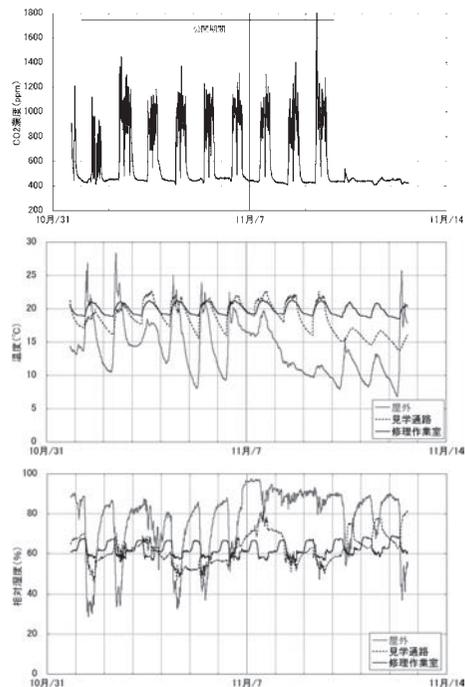
図6 一般公開期間中（11月1日～11月9日）のCO₂濃度、温度、相対湿度

秋の一般公開期間を含む10月31日から11月12日までの二酸化炭素濃度、温度、相対湿度の測定結果を図6に示した。

最終日の午前中に一時、見学通路内の二酸化炭素濃度が2,000ppmくらいまで上昇していた。これは悪天候により、通路の換気が充分にできなかったためであると考えられる。しかし、公開期間を通じて、見学通路の二酸化炭素濃度は労働衛生上の許容濃度である5,000ppmよりも

充分低い値に保たれていた。

温度と湿度は屋外や見学通路で見られた変動幅と比較すると、修理作業室内は空調設備によって制御されており、一般公開を行ったことによる影響はほとんど観測できなかった。しかし、この期間の測定結果を見ると、夜間の湿度が約67%にまで上昇していたことがわかった。原因と今後の対策は現在検討中である。
