〔報告〕 アヤ・イリニ聖堂の保存環境に関する調査報告

Study on the Environmental Condition in Hagia Eirene, Istanbul, Turkey

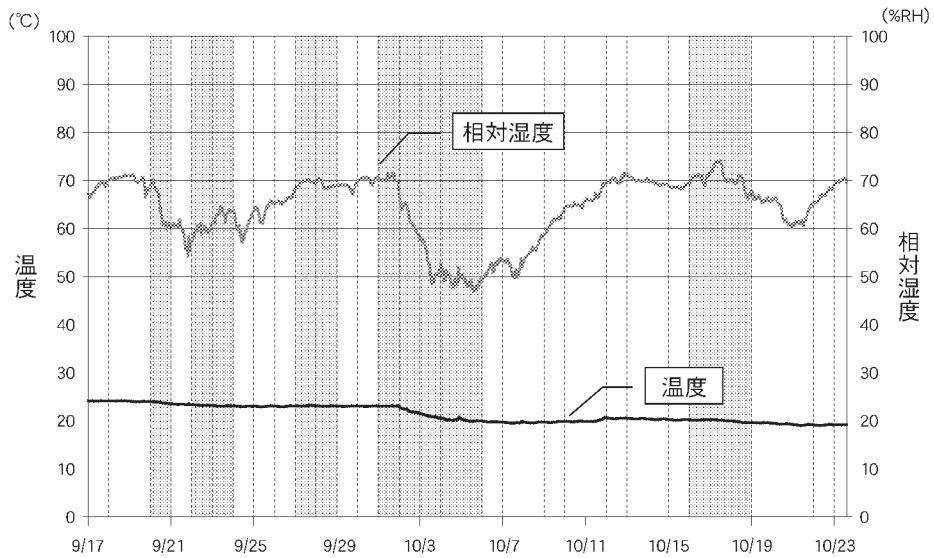
図7 1階身廊南ピア (H 6) の温度湿度の変動

まず、1階の身廊南ピアH6(図7)、ナルテクスH3(図8)および側廊東端の小室H15(図9)の温度変動を比較すると、各点における1日の変動は非常に小さいことが分かる。1階では、側廊東端の小室(H15)の湿度が他の1階計測点に比べて高かった。

堂内全体でみた場合、同じく10月11日の1階身廊南ピアH 6 (図7)と2階南北側廊H 7, H 8 (図10, 11)の温度湿度の変動を比較すると、アプシスほどの大きな変化はみとめられなかったが、温度および絶対湿度の上昇がみとめられた。ただし、2階北側廊では、日変動に比

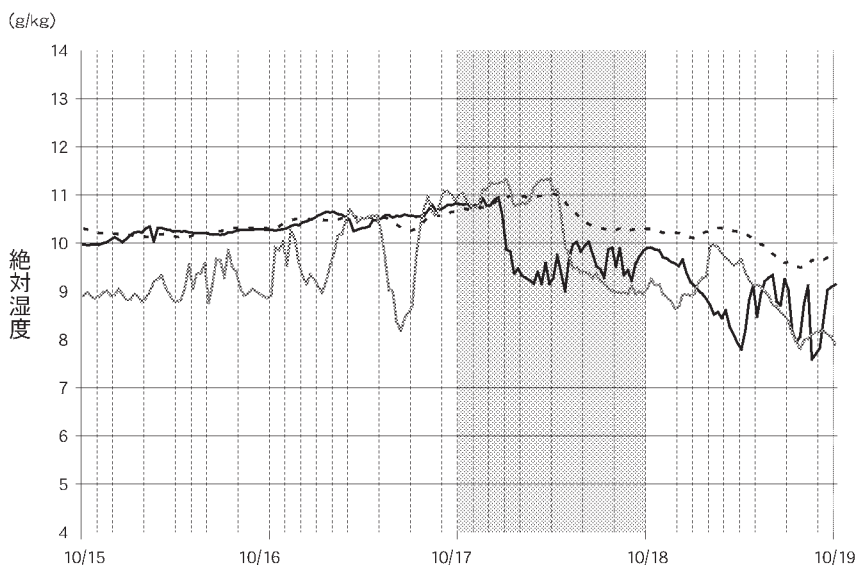
図16 10月17日の1階身廊南ピア (H 6) と2階西側廊南窓 (H13), 外気 (OutH) の絶対湿度の変動比較 (黒点線: H 6 (1階身廊南ピア), 黒太線: H13 (2階西側廊南窓), 灰色: OutH (外気))

同じく冬期に雨が降った10月17日(図16)では外気に対して、1階身廊南ピア(H6)の温度は3℃～5℃高く、相対湿度は5%～25%低く、絶対湿度は外気と同じあるいは低く推移し、外気と同様に低下していった。これは夏期と同様である。これに対して、2階西側廊南窓(H13)では、温度はほぼ同じで、相対湿度は10%ほど低く、絶対湿度は外気よりも極端に低く推移していたが、夏期と同様に降雨後に高くなった。ただし、夏期とは異なり、冬期の堂内絶対湿度の変動は外気に比べて小さい。

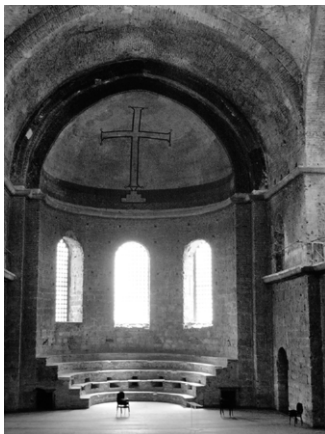
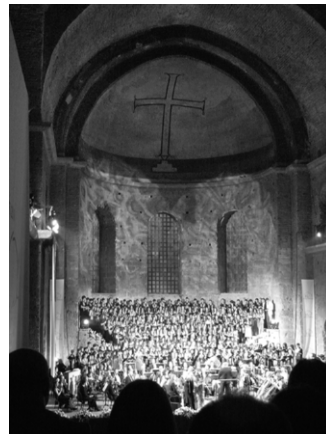
アヤ・イリニでは、年間を通じて40回～50回のコンサートが開催されており、特に夏期（4月～9月）に集中している。コンサートでは、オーケストラによる演奏や合唱、オペラの上演などがアプシスやシントロンでおこなわれる（図17, 18）。鑑賞者は約200人～300人で、1階身廊ならびに2階に上がる階段の踊り場に椅子が並べられ、そこから鑑賞する。通常、2階には許可を取得した観光客でさえ上がることができないが、コンサートの際には2階の南北側廊に音響や照明等の装置が設置され、特に北側廊に照明装置が設置されることが多い。ほとんどのコンサートは夕方から夜にかけて開催されるが、使用する装置や椅子の搬入・搬出、配線作業、リハーサルなどのために、ほぼ1日、あるいは前日から2日間、コンサートのために開扉される。

図17 アヤ・イリニ聖堂アプシス（2010/4/23）

図18 アヤ・イリニ聖堂でのコンサート（2010/5/29）

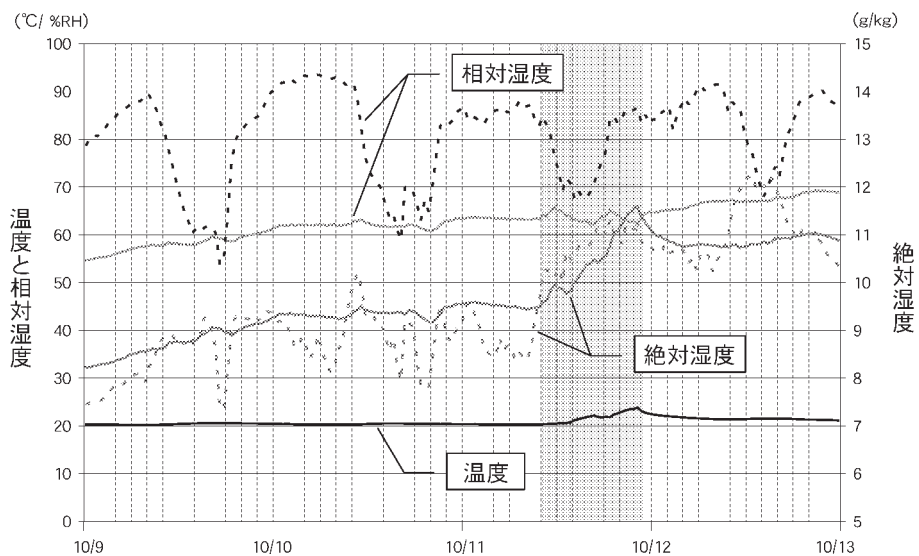
図22 10月11日のアプシスH 4と外気 (OutH) の温度、相対湿度ならびに絶対湿度の変動 (実線：H 4 (アプシス), 点線：OutH (外気))

アプシス（H 4）ではコンサートのための入場が始まる（通常であれば温度が下がり始めると考えられる）午後4時頃から温度が約2℃～4℃上昇し、相対湿度は約5%低下している。しかし、絶対湿度は外気に比べて高くなった。コンサートが終了し退場が完了する午後23時までにアプシスの温度はピークとなるが、この時、堂外の温度は約18℃と夜間の冷え込みが始まっ

ていることから、この温度上昇はアプシスで演奏あるいは合唱をする演者らによる熱水分発生や演出のための照明による熱発生の影響が考えられる。また、図22からわかるように、温度の上昇とともに絶対湿度も高くなっていることから、演者ならびに鑑賞者らによる熱水分の発生が堂内環境を変動させているといえる。アプシスの温度は午後23時をピークとし、そこから徐々に下がり始め、翌日午前4時頃には通常の状態に戻ることがわかった。

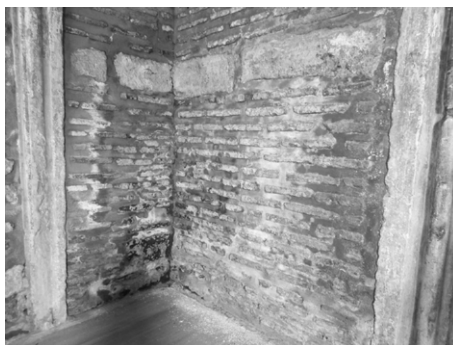
図24 アヤ・イリニ聖堂 アトリウム回廊部の壁面

アヤ・ソフィアでは、塩の析出が第2コーニスおよびドームで顕著にみとめられ、壁材の剥落を伴うほどに近年進行していた⁷⁾。これに対してアヤ・イリニでは、まだ進行途上であり、著しく析出している場所も2階北西隅にある柱とその両脇の壁面(図23)、ならびにアトリウムの回廊部の壁面および柱(図24)など、局所的である。

また、アトリウムの回廊の壁面および柱からは、現時点で同定に至っていない他物質を伴って、硫酸ナトリウムが析出している。しかし、明らかに修復とみとめられる箇所とそれ以外とで同様であったことから、壁材の違いのみでは説明がつかない。今後、他分析方法を導入し同定を試みる予定である。さらに、ナルテクスと接続する東壁面から採取した計2点の析出塩については、トロナ (Trona, $\text{Na}_3\text{H}(\text{CO}_3)_2 \cdot 2\text{H}_2\text{O}$) である可能性を示唆する分析結果が得られた。

回廊については、調査の際にトブカブ学芸員から、コンクリートによる修復が実施されたと聞いた。しかし、修復の事実を示す記録はなく、正確な時期や作業内容も不明であるため、コンクリート使用の有無やどの部位にどのような壁材が使用されているかは今後の分析を通して検討する必要がある。特に、トロナが析出していた箇所の壁材については、今後の調査において壁材のサンプル採取をおこない組成を同定する予定である。コンクリートのひび割れ部等からトロナが析出している事例⁹⁾もあり、トロナの析出箇所でコンクリートの使用を指摘できる可能性も考えられる。今後、析出塩と修復履歴との照合を進め、堂内の劣化の現状を精確に把握していく。

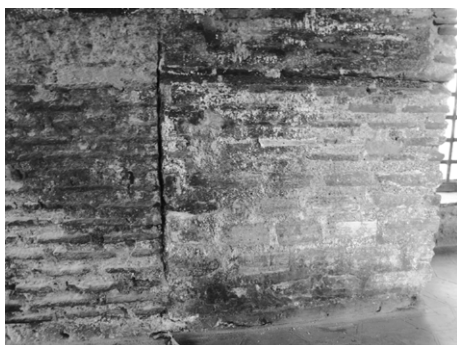
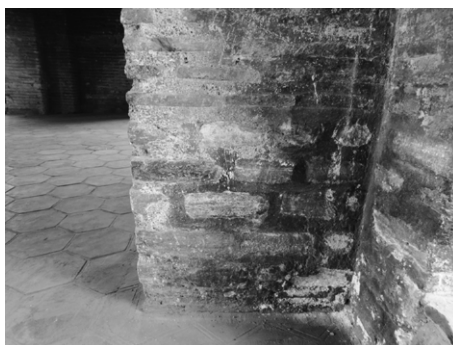
分析の結果、析出している塩は一様に、アヤ・ソフィア同様、硫酸ナトリウム(Thenardite)である。ただし、2階北西隅の柱の右部および右側面上部から採取した3点のみ硝酸ナトリウム(Nitratine)であることがわかった。この柱(図25、26)は、左側(西側)が8世紀ドーム崩落後の修復であるのに対して、硝酸ナトリウムが析出している右側はオスマン・トルコ時代

図25 アヤ・イリニ聖堂 2階北西隅柱

図26 アヤ・イリニ聖堂 2階北西隅柱 東側面

の修復とされている⁸⁾ことから、壁材が異なる可能性が高い。ただし、同柱の右側面の下部では硫酸ナトリウムも析出していることから、壁材の分析を含め、他要因の有無も検討する必要がある。
