〔報文〕日光東照宮唐門および透屏の塗装彩色材料に関する調査

北野 信彦・本多 貴之*・佐藤 則武*²・浅尾 和年*²

Study of the Historical Decorative Paints Used on the *Karamon* Gate and *Sukibei* Walls at Nikko Toshogu Shrine

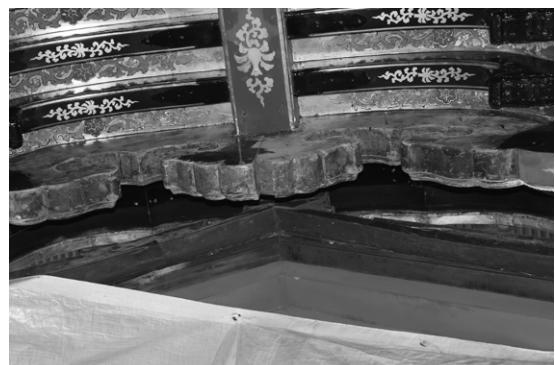
図2 唐門部材における現在の唐草文様平蒔絵

『東照大権現様御造営御目録』から関連項目を抽出して表に纏めた(表1)。その結果、金箔を例にとると本社本殿では561,800枚、拝殿では393,100枚、陽明門では151,000枚、玉垣と記載されている東西透塀を含む廻塀で96,500枚といった大量の金箔の使用が記録されている。一方、唐門三ヶ所の分としては、金箔の使用記述は見られないものの、本社本殿(御宮殿、御幣殿を含む)、拝殿と同様に蒔絵加装に関する記述があり、壱寸四方で11,546間、御絵様、本きん(金)、七宝ガラス、括くりん平まきゑであったとしている。なお、現状の唐門の軸部や屋根破風部材には唐草文様の平蒔絵が随所で観察されるため、基本的には寛永造替期の加飾状況は、今日まである程度踏襲されたものであろう(図2)。

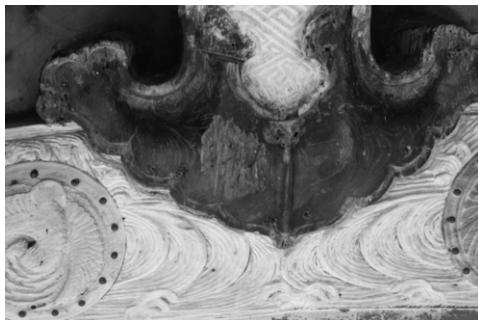
図3 唐門部材（大瓶束）金具下に観察される
旧塗装材料

試料 No. 1～No. 5 は、黒褐色を呈している(図 3)。これらの塗膜構造を断面観察した結果、いずれも木部表面に塗装された明確な塗膜層は認められず、部材内に何らかの塗料が浸透した状況で観察された(図 4)。この塗料を Py-GC/MS 分析した結果、いずれの試料からも漆塗料に由来するウルシオール成分は検出されず、乾性油が熱分解された際に生成するパルミチン酸(C16) やステアリン酸(C18) などが検出された(図 5)。

現在の日光東照宮唐門部材の表面には白い胡粉塗装が為されているが、過去には部材は鉄漿染であったとされている³⁾。試料 No. 1 ~ No. 5 はこの点に関連した試料群である。いずれも、乾性油由来の有機成分を有する塗料が直接部材に塗装された状況であった。そのため、これら寛永造替当初期と想定される唐門部材金具下の旧塗装材料は、漆塗装ではなく、基本的には乾性油系塗料を用いた旧塗装であったと考えられる。ところが、寛永13年（1636）の『日光山東照宮大権現様御造営御目録』には、個々の建造物の塗装材料として、らう色（呂色）・花ぬり・志んぬりなど各種漆塗り、土朱塗り、緑青塗り、金箔などの記載はみられるものの、乾性油系塗料に関する記載は確認されなかった（表1）。ただし、一般資材類を纏めて掲げた『この造営帳』の後半の項には、「是ハ御柱ノ色付ノ御用」として、酢・酒・白しづり油の使用量に関する言及がみられる。そのため、本調査結果はこの点を反映している可能性もある。その後の寛政9年（1797）『寛政九年正月改 御宮 御靈屋 塗師方本途直段（史料2）』には、朱桐油・白桐油・青漆桐油などの名称がみられ、白桐油上塗には白粉すなわち鉛白が呈色材料として使用されたようである。しかし、これらはいずれも漆塗料との併用が想定される記述となっているため、実態については不明である。一方、現状の胡粉塗外観塗装に関する記録が見られる文献史料は、『日光方 諸方本途 村上（史料1）』である。このなかで、寛政8年（1796）星野庄右衛門による石灰摺に関する仕様では、木彫の木部をまず「蘇芳醤水引」すなわち蘇芳染した上で磨き、その上に石灰を摺上げてから彩色を施すとしており、鉄漿染などの本地染は少なくとも寛政期には施工されていたことがわかる。ただし、唐門、本社本殿、拝殿、陽明門のみの特徴である軸部を胡粉塗する外観塗装の施工方法の初現に関する検証は、今後の課題である。

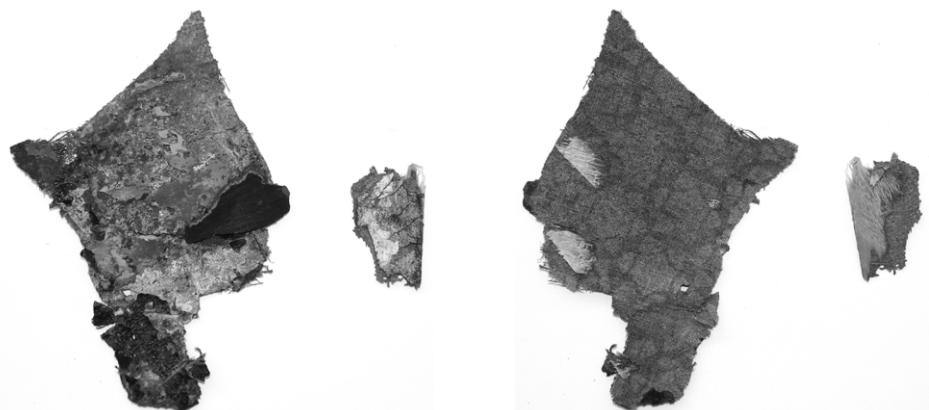
図6 透塀部材直上外側の旧塗装と金箔（試料No.6, 7）と内側（部材直上の布着せ補強の様子）

試料 No. 6, 7 は、部材直上に布着せ補強と塗装が観察される試料群である(図 6)。これらの部材に直接貼られた布の織状況を拡大観察した結果、試料 No. 6 は染模様を有する細かい織(図11)、試料 No. 7 は断面構造の観察から苧麻纖維の織構造が確認される粗い織の布纖維(図12, 13)であり、布の織は異なっていた。このうちの試料 No. 7 の表面塗り状態は、部材木部→布着せ補強→サビ下地→黒漆→白緑色層→金色の箔層であったが、断面構造の観察ではサビ下

試料 No. 6, 7 は、部材箇所（腰長押と内法長押）の違いを反映しているためか、異なる布素材の布着せ補強であるが、試料 No. 6 は染模様があるため転用布の再利用と考えられる。これらの上に地塗りされた現状のベンガラ漆とは異なる2層分の黒漆層は、一括として寛永造替当初期の旧塗装である可能性も残すが、目視観察では2層の黒漆層の間にも金箔層を僅かに挟む箇所が存在していたため、寛永造替当初期の後に最初に行われた承応3年（1654）の承応期修理の2時期の旧塗装痕跡である可能性が指摘された。この黒漆と金箔層の上には、次の修理に当たる寛文期修理と想定される白緑色層と2層目の金箔層が観察されたが、この白緑色を呈する塗装彩色痕跡は、拡大観察と蛍光X線分析結果から、粗い粒子の緑青顔料と微粒子の白緑、真鑑粉末、さらには胡粉をブレンドした材料であると同定した。この点に関連して、『（日光方 諸方本途（史料1）』は「中泥白緑の合方」として中泥と白緑の混合を、『社堂本途書 下巻（試料3）』は「下地鑑白緑塗」として、真鑑粉末を鑑泥と呼び、これと白緑を合わせて作成すると記載している。さらに大正7年の『建築物其他装飾品彩色仕様（史料4）』においても同様の記録が見られるため、中泥と鑑泥は同じ塗装材料を意味していると考えられる。さらに本報で調査対象とする白緑色を呈する旧塗装痕跡も、これら文献史料が中泥もしくは鑑泥と記載する塗装材料に相当しよう。なおこれら文献史料の仕様では、いずれも白緑や真鑑粉末などの混合粉は膠材料に合わせるとしているため、本試料の場合も通常の膠塗装の範疇にあると理解した。

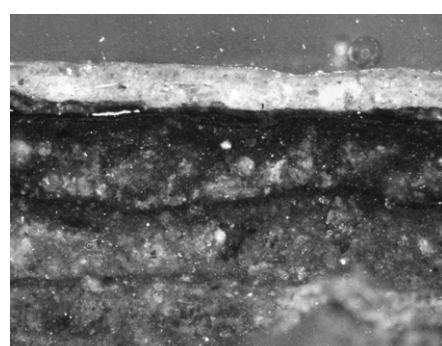
図14 試料No.7の断面構造の拡大

地の上に薄い黒漆層が2層、その上に断片的ではあるが金箔層、さらに白緑色層と2層目の金色の箔層が確認された(図14)。拡大観察の結果、この白緑色層は、緑色の鉱物粒子+白色粒子+金属小片が混在した状態(図15)であり、カルシウム(Ca)、銅(Cu)、亜鉛(Zn)が検出された(図16)。そしてこの層からは、下層の黒漆層由来と想定される微量なウルシオールと乾性油成分であるパルミチン酸(C16)やステアリン酸(C18)以外には特徴的なピークは検出されなかった(図17)。また、金色の箔層からは金(Au)が検出された。

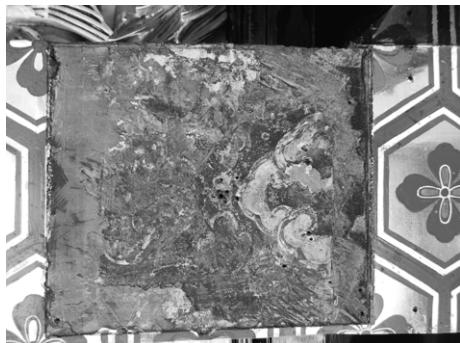
図7 透屏にみられる現状の桐油彩色と異なる旧彩色

なお、筆者らによる塗装彩色塗膜層の目視観察では、試料 No. 1 ~ No. 5 は、唐門の寛永造替期当初と想定される旧塗装材料（図 3），透塀の旧塗装彩色材料である試料 No. 6 ~ No. 11 は、部材直上に存在する布着せ補強を伴う試料 No. 6, 7（図 6），透塀長押金具下から検出された現在の桐油彩色の模様と塗は異なるデザインと彩色状態を有する旧彩色（図 7）と類似した彩色試料である試料 No. 8（図 8），現在の桐油彩色と類似した模様を有するとともに、試料 No. 8 より上層にみられる試料 No. 9, 10, 11（図 9, 10），の 3 つの時期差の異なる旧塗装彩色材料群である⁷⁾。以下、調査対象試料を採取した部材の箇所を記す。

地塗りの赤褐色系漆層（目視、さらには旧彩色痕跡が確認された（図7）。そのため、この彩色層は寛文期修理の次の延宝期修理の旧彩色痕跡である可能性が想定された。これらは拡大観察と蛍光X線分析結果から、青色彩色は群青、赤色彩色は朱、綠色彩色は緑青、白綠色彩色は白緑、白色彩色は貝殻胡粉、さらには金箔が使用されたと理解した。また黒色彩色からは、黒色に由来する特徴的な無機元素が確認されなかつたため、貝殻胡粉と墨を混ぜたものと理解した。

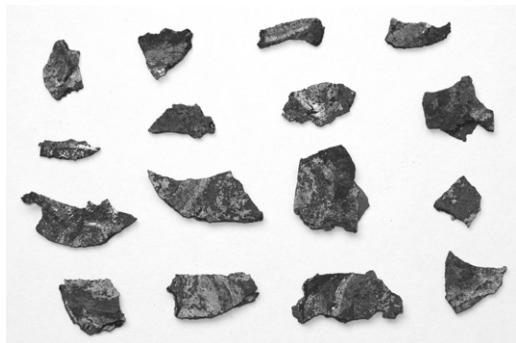
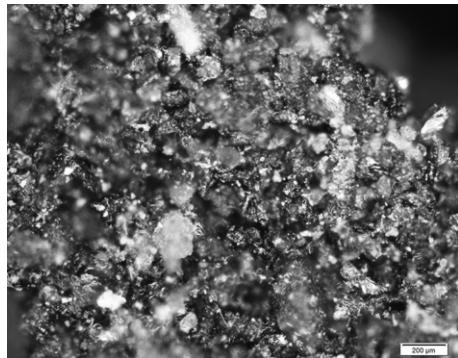
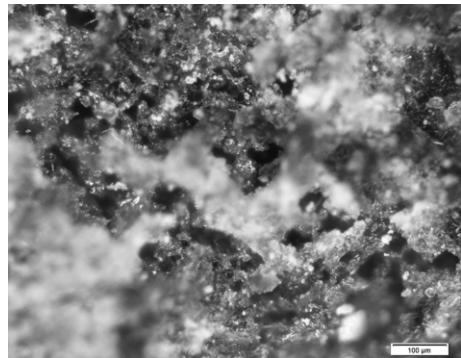
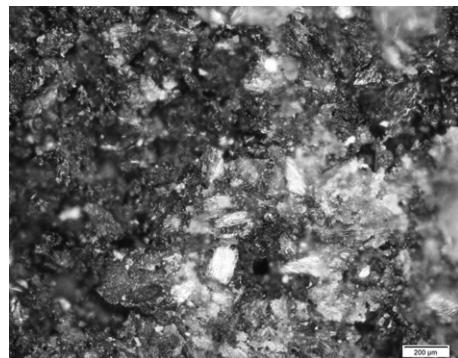
図8 現状の桐油彩色と異なる旧彩色
(試料 No. 8)

試料 No. 8 は、目視観察では、青色・赤色・緑色・白緑色・白色・黒色の彩色模様や金色の箔である(図8)。拡大観察では、やや粗い青色、赤色、緑色の鉱物粒子の集合、やや粗い緑色の鉱物粒子とそれより微細な白緑色粒子の集合、白色の貝殻薄層片の集合、白色と同じ形態を有する貝殻薄層片であるものの黒色を呈する粒子の集合、などが観察された。また、この試料群の裏面である最下層面は、緑色の鉱物粒子+白色粒子+金属小片が混在した白緑色層であった(図18, 19, 20)。断面構造を観察すると、いずれも白緑色層の上にサビ下地層を2層施し、その上に地塗りの赤褐色系漆層、さらに上部の彩色層は青色・赤色・緑色・白緑色・白色・黒色の顔料粒子の集合や金色の箔などが確認された(図21, 22)。そして、最下層の白緑色層からはカルシウム(Ca)、銅(Cu)、亜鉛(Zn)、青色彩色箇所からは銅(Cu)、赤色彩色箇所からは水銀(Hg)、緑色および白緑色彩色箇所からは銅(Cu)、白色および黒色彩色箇所からはカルシウム(Ca)のピーク、金色の箔からは金(Au)が検出された(図23)。

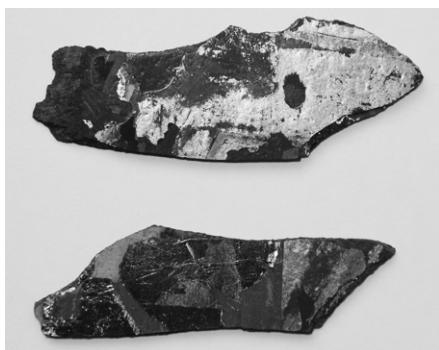
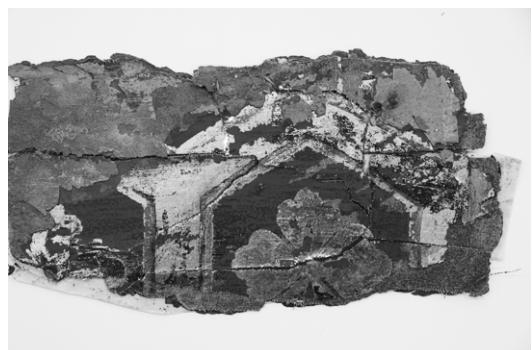
図9 現状の桐油彩色と類似した旧彩色（試料 No. 9, 10）

試料 No. 9, 10は、地塗りの赤色漆に金色の箔が貼られ、その上に試料 No. 8 とは質感が大きく異なる薄く隠蔽性が良好、且つ硬質で光沢を有する赤色・緑色・白色の彩色模様がみられた(図9)。これらを拡大観察すると、いずれも透明感が良好な硬質塗料の中に隠蔽された状況の顔料粒子の集合体が確認された(図24, 25)。特に綠色彩色箇所では、硬質の塗料の中に青色の染料系呈色材料に特徴的な滲み現象がみられ、拡大観察では黄色顔料粒子の集合が確認された(図26, 27)。また白色色彩箇所は、油画彩色特有の小さい亀裂が多数確認された。そして、地塗りの赤色漆層からは鉄(Fe)、金色の箔層からは金(Au)、綠色彩色箇所からは鉛(Pb)、鉄(Fe)とともに砒素(As)の強いピーク、赤色彩色箇所からは水銀(Hg)、白色色彩箇所からは鉛(Pb)が検出された(図28, 29, 30, 31)。また、これらの彩色箇所の塗料は、下層の漆層由来と想定される微量なウルシオールの混入もみられるが、主要成分は明瞭な乾性油成分であ

試料No.9, 10, 11は、いずれも拡大観察と蛍光X線分析結果から、地塗りのベンガラ漆層に金箔を貼り、その上に彩色文様が施されていた。このうちの綠色彩色は、石黃（三硫化四砒素： As_3S_4 ）の黄色と染料系藍の青色を合わせて緑色の呈色を獲得しているものと理解したが、この技法は、江戸時代後期頃の緑色漆の緑色を獲得する呈色技法と共通する。日光東照宮の塗装彩色修理においても、『（日光方 諸方本途（史料1）』には緑青の下塗りは木之具（草ノ汁）、群青の下塗りは青黛を用いるという記載、『建築物其他装飾品彩色仕様（史料4）』には、密陀彩色として草色は密陀油に花群青と石黃を混ぜて獲得するという記載がみられる。また、白色彩色と赤色彩色についても、前者は鉛白（塩基性炭酸鉛： $2\text{PbCO}_3\text{Pb(OH)}_2$ ）、後者は朱（ HgS ）と理解した。この点に関連して、『建築物其他装飾品彩色仕様（史料4）』には、密陀彩色として白色は密陀油に唐土（一酸化鉛）、朱色は密陀油に本朱を用いて獲得する記載がみられるため、文献史料に記録された顔料の種類と分析結果には整合性があると考える。

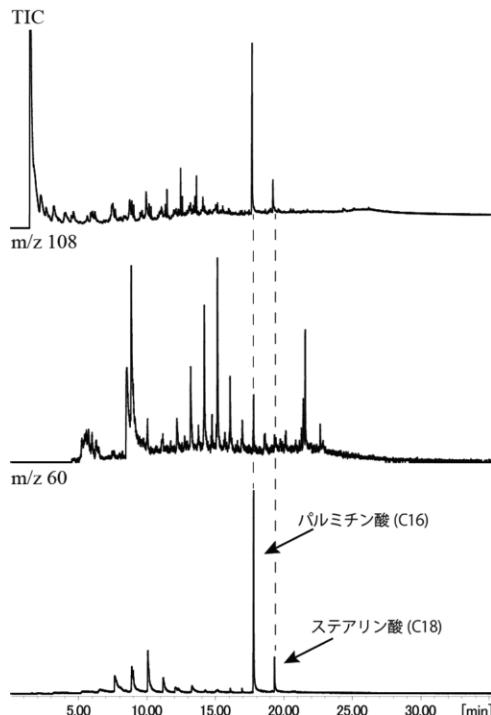
図 32 試料 No.11彩色層のPy-GC/MS 分析結果

るパルミチン酸(C16)およびステアリン酸(C18)のピークであり、これにはミリスチン酸(C14)はほとんど含まれていなかった(図32)。

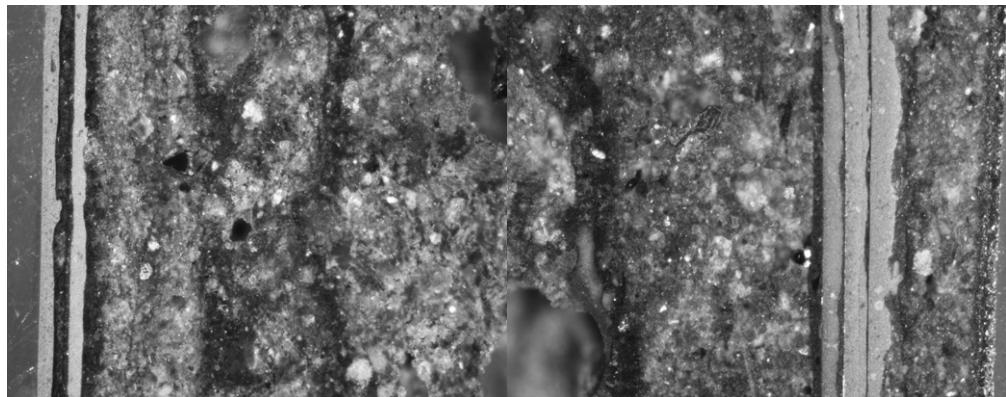
図 33 試料 No.10 の断面構造の観察（上層：ベンガラ漆層→下層：緑色彩色）

次に、試料No.9, 10の塗膜は、7層分の地塗りの漆層があり、最上層の地塗り層を第1層目とすると、それから遡って数えた第5層目と第7層目に彩色痕跡と金箔痕跡が確認された(図33)。一方、試料No.11は、最下層は赤褐色系漆層であるが、その上層からは赤色漆層に変わる合計13層分の塗装修理履痕跡である地塗りの漆層が確認され、最下層の緑色と赤色彩色層は、最上層の地塗り層を第1層目とすると、それから翻って数えて11層目の赤色漆直上に所在していた(図34)。

次に、試料No.9, 10の最上層は前回修理である昭和期修理の地塗り層である。この最上層（第1層目）から、先行研究に拠る日光東照宮の塗装彩色修理の時期を参照して修理時期を逆算すると、旧彩色痕跡が確認される第5層目は昭和期→明治期→文久期→嘉永期の前の天保期修理に相当すると考えられる。同様に旧彩色痕跡が確認される第7層目は、第5層目の天保期→文化期の前の寛政期の彩色修理時に相当しよう。現状の昭和期および平成期における透屏の腰長押および内法長押部材の彩色修理では、ベンガラ漆の上に金箔を貼り、乾燥促進剤である一酸化鉛を加えてボイルした荏油や桐油などの乾性油系塗料に呈色顔料を混ぜて作成する桐油彩色の仕様が採用されている⁸⁾。この彩色技法は、大正7年記録の『建築物其他装飾品彩色仕様（史料4）』が、「漆押金箔地ニ油繪具ニテ彩色シタルモノナリ」と記述する密陀繪彩に相当する。今回の調査におけるPY-GC/MS分析結果では、試料No.9, 10, 11の膠着材料は強い乾性油系塗料の存在を確認しており、文献史料に登場する桐油（唐油）彩色と同様の彩色技法であると理解した。このような彩色技法が採用された理由について、『（日光方 諸方本途（史料1）』は、「桐油塗は、漆塗りよりは保存性は悪いものの、多くの色相を獲得できるため見栄えがよいため使用している」との記載を述べている。また、試料No.11では14層分の地塗りの漆層を確認しており、上層から遡って第3層目に文久期修理の施工と考えられる明確な粗い織を有する布着せ補強と厚いサビ下地層を伴う塗装修理層がある。そして、最上層である昭和期塗膜層から数えて第12層目のベンガラ漆層の直上の綠色彩色および赤色彩色痕跡は、昭和期→明治期→文久期→嘉永期→天保期→文化期→寛政期→明和期→宝暦期→延享期→享保期を遡った正徳期修理に相当するものと理解した。このことから、文献記録にみられる桐油（唐油）彩色塗は、少なくともすでにこの時期の彩色修理には行われていた可能性が指摘される。
