# 〔報告〕 福島県文化財レスキュー事業で一時保管場所となった旧相馬女子高校の保存環境について

東京文化財研究所は、救出活動が開始された平成24年夏の当初から福島県の要請のもと、同校の保存環境に関する助言を行ってきた。本来この場所はあくまでも一時保管施設としての使用を想定していたものだが、一時保管が想定よりも長期化したため、保存環境についてあらためて調査をおこなったので報告する。

## Environment of Temporary Storage Rooms in a Closed School at Soma City in Fukushima Prefecture

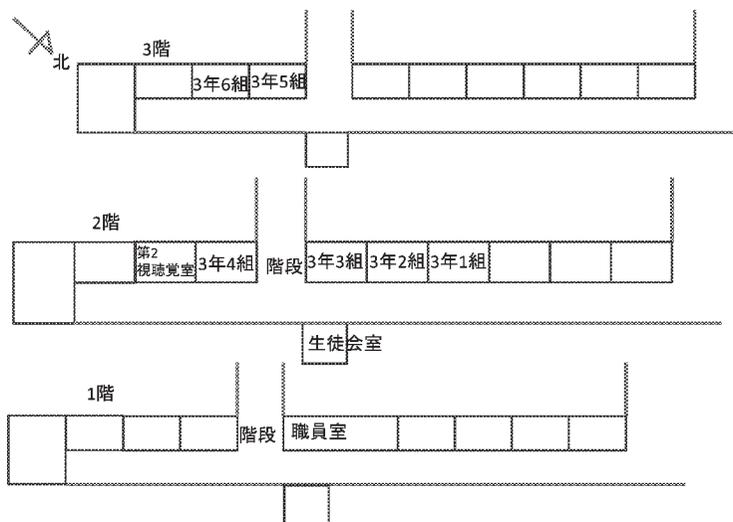
図1 旧相馬女子高校の教室配置

資料は、北校舎1～3階に分散して各教室内（幅約7m、長さ約14.8m）に保管されている。旧相馬女子高校は、水は使えないが電気は使える状態である。表1に收藏場所の使用状況の詳細を、図1に各教室の配置図を示す。

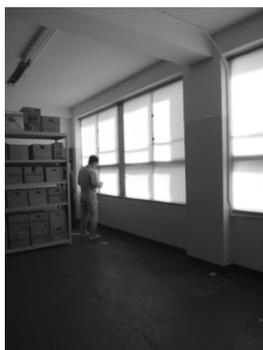
各教室の窓は南東向きで、南校舎とつながる渡り廊下の陰になる部分を除いて午前中～午後2時には直射日光が射し込む条件にある。そのため平成24年度に行われた東北地方太平洋沖地震救援委員会救援事業では、資料搬入前に、收藏を予定していた場所の窓には発泡スチロール（厚さ5mm）を、北側廊下に面した窓には段ボールを貼り、日射を防ぐとともに断熱強化を図った（図2）。平成25（2013）年9月19日に、廊下の段ボールを貼り付けている粘着テープが剥がれ始めていることを確認したため、同日から速やかに一部の更新を順次行った。更新を行った教室も含め、平成26（2014）年8月8日に、粘着テープの劣化によって一部の段ボールが落下していること、他の一部に粘着テープが剥がれ始めていることを確認したため、速やかに順次再更新を行った。遮光などの保護処置をしなかった室には、考古資料など温湿度変化や光の影響を受けにくい資料を収納することにした（図4）。一部の室には乾式デシカント式除湿器（ルームドライヤー、ダイキン工業製）を設置した。平成24年度に旧相馬女子高校に搬入した

図2 窓側の遮光（左，発泡スチロール），廊下側の遮光（右，段ボール）の様子

照度については、発泡スチロールと段ボールで遮光した室では年間の累積照度が3.6万ルクスを下回ることができると推定された。これらの目張りの資材は日光により劣化するので、定期的な更新が必要である。また隙間風で変形しないよう、窓のすきまを埋める、あるいはより固

い変形しにくい材料で窓を封じるのがより良い保存環境をつくるためには必要と思われる。

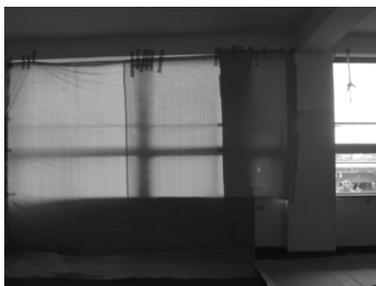
資料を福島県文化財センター白河館に収納する前に、平成24年10月に、旧相馬女子高校の3年5組の教室内で一部の資料に対してガスくん蒸（エキヒュームSを用いた包み込みくん蒸）を実施した。1回では全ての資料に対してくん蒸処置を実施できず、2回目のガス燻蒸を3年5組の教室内で平成25年2月に実施するため、くん蒸処置を実施した資料の保管場所を急遽替えることとなった。この時点で3年6組は未整備で収納室と使用していなかったため、平成25年1月に窓の半分にビニールシート、もう半分に板段ボール材を粘着テープで貼り付け、日射を防ぐ対策を講じた後に、1回目にくん蒸処置を実施した資料（全て段ボール箱または梱包資材に収納）を教室内の廊下側に並べて保管した。この後、定期的に保管状況の確認を続け、平成25年6月にビニールシートと梱包材が日射を防いでいることを最後に確認した。その後、3年6組での保管をすでに終えた平成25年9月に板段ボール材が落下していることを確認した。（図3）。

図3 ブルーシートによる遮光

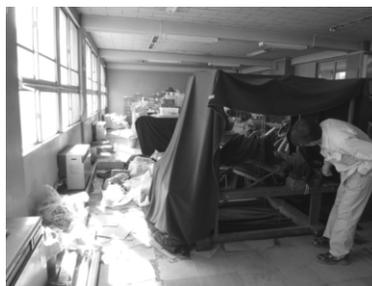
図4 遮光のない部屋での資料の防護状況

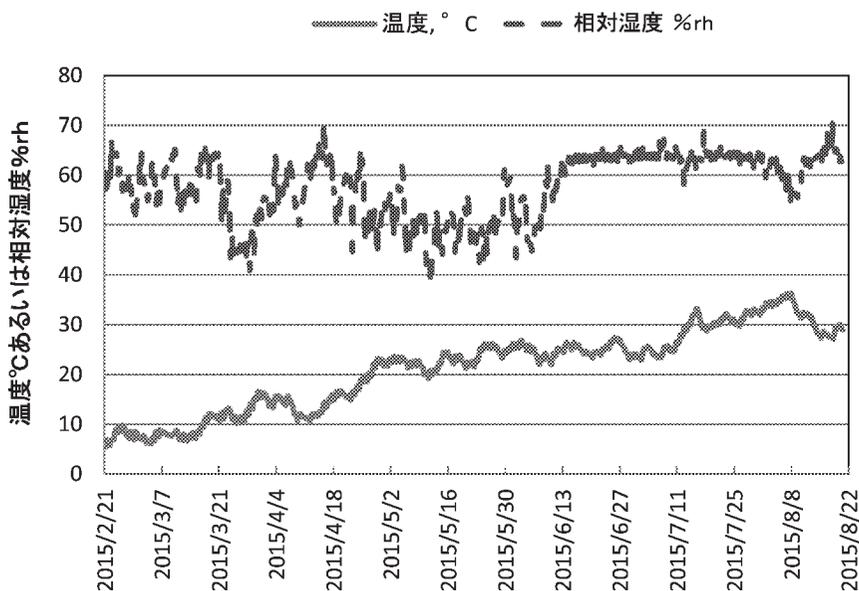
除湿器の設置された3年5組（3階）、3組（2階）の温湿度の推移を図5、6に示す。3年

乾式デシカント方式の除湿器が設置されている室(図5, 6)では, 湿度の高くなる梅雨～夏にかけて除湿器が稼働し, 相対湿度はほぼ60%rhに保たれていた。各室ともに3月下旬に一週間ほど, また5月中は40%rh台まで乾燥した時期があった(図5～7)が, 表2に示すように, 資料のある主たる区画については, おおむね50～60%rhに保たれていた。

図5 3階 3年5組(剥製), 除湿器あり, 遮光(発泡スチロール)あり

2015年春にはほとんど40%rhを下回ることにはなかったが, 冬季～春季の過乾燥が起こらないか監視を続ける必要がある。また, 平成27(2015)年の夏の気象は例年と異なり, 7月下旬から8月上旬に異常高温があり, その後は冷夏になった特異な年で, 来年度以降の気象の参考にはならないと思われる。当初には一時保管場所として断熱補強と遮光, 除湿器の設置などの最小限の設備補強で保管施設としたが, 今後も資料の保管を続けるのであればしっかりした監視体制と定期的な設備更新に加え, 施設管理体制を整えることが必要と考える。

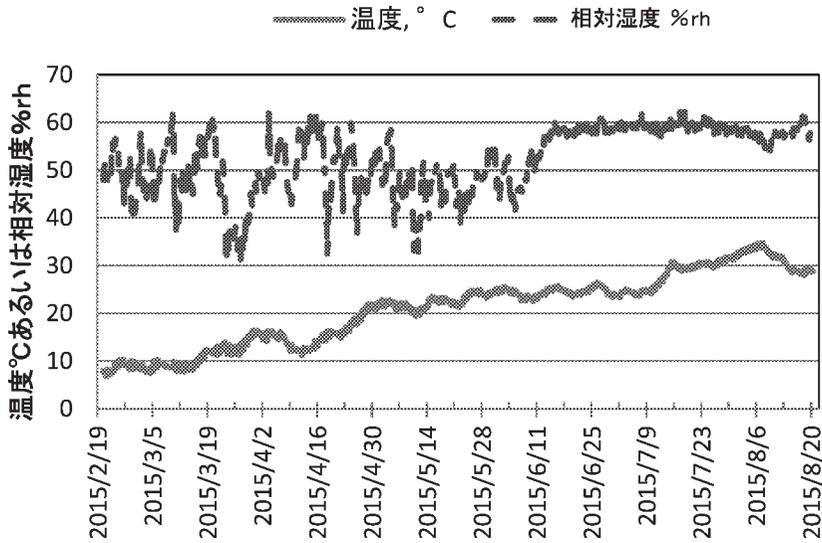
2組, 1組はほぼ3年3組と同じ推移であったので, 3年3組のデータを代表とした。比較として, 北校舎各教室と廊下をはさんで北側にある生徒会室(2階)のデータを図7に示す(除湿器なし, 遮光なし)。

図6 2階 3年3組 (南相馬市, 民俗資料), 除湿器あり, 遮光 (発泡スチロール) あり

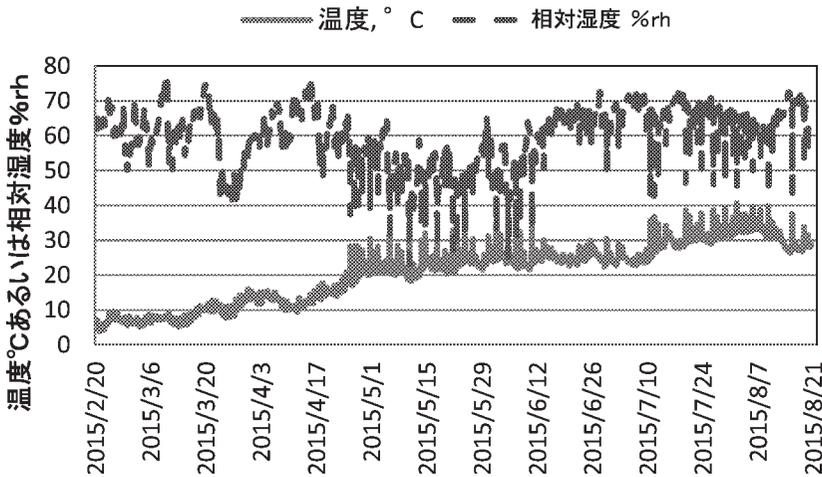
資料のある教室が施錠されて扉が閉められていたのに対して, 遮光と断熱補強がなく北側にある生徒会室(図8)は扉の開閉に注意が払われておらず, また階段に近いこともあるためか温度変動が大きく, 相対湿度もそれに伴い大きかった。おそらくこの環境が外気に近い状態と推定される。この生徒会室には除湿器がないが, 夏場の相対湿度が70%rhを超える期間は長く続いておらず(図7), 保管場所の立地が比較的収蔵に適していたと考えられる。他の除湿器を設置していない場所の梅雨～夏のデータは採取していない。

図7 2階 生徒会室, 資料なし, 除湿器なし, 遮光なし

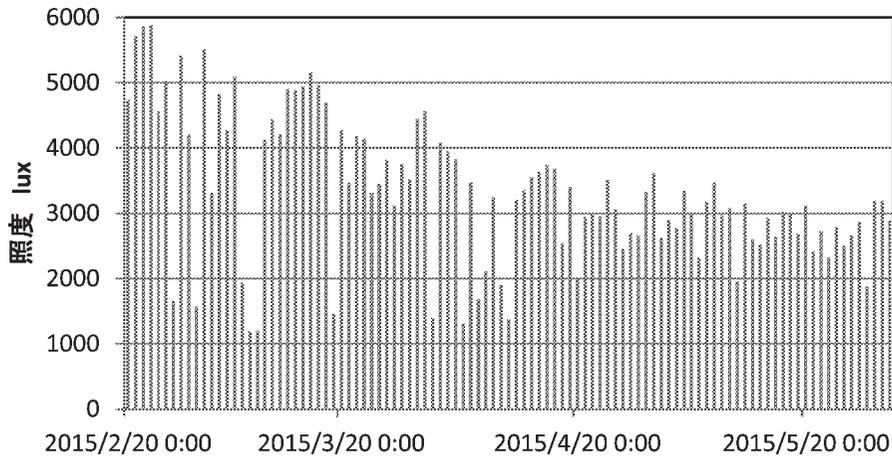
図8～12に, 2015年2月20日～5月31日(101日間)の照度測定結果を示す。南校舎は2階建てであるのに対し, 北校舎は3階建てであるために, 北校舎の3階部分は南校舎の陰になることがなかったため, 3階では遮光しなかった室において照度が高かった(図8)。晴天か曇天かで入射する光量の多少は変わるが, 全体の推移傾向は3階と2階はほぼ同じである(図9～11)。

2015年2月20日～5月31日(101日間)の累積照度を表3にまとめる。遮光のない室ではこの期間の累積照度が200万ルクス・時を超えていた。ブルーシートで遮光した室では約12万ルクス

染料など色素は光に対する応答度が高いことが知られており, 紫外放射が多い場合に近くできる退色が生じるまでの照度・照射時間は20万～150万 ルクス・時, 紫外放射を含まない場合に近くできる退色が生じるまでの見込みの照度・照射時間は30万～300万 ルクス・時とされて<sup>2)</sup>おり, 遮光のない室では光で退色しやすい資料の保管は適していないことがわかった。高応答度の資料の退色抑制のために各国でさまざまな屋内照明基準があり, 北米照明学会 (IESNA 1996), イギリス公認建築設備技術者協会 (CIBSE 1994)などを参考に, 高応答度の資料では年間の限界露光量を15,000 ルクス・時としている<sup>2)</sup>。毛皮や羽毛, カラー写真など (中応答度)の年間の限界露光量は15万ルクス・時, 低応答度資料の年間の限界露光量は60万ルクス・時 で, 損傷抑制のための照度制限は厳しい値で定められている<sup>2)</sup>。

図8 3階 3年6組 南西部のみブルーシートで遮光

これらの照度制限値と比べると, ブルーシートで遮光するよりも発泡スチロール板での遮光の方が照度の抑制効果が高く, 資料の保管にはより良い環境となるが, 光による退色が起こりやすい資料に対しては保管箱に入れる, 大きな民俗資料は遮光カーテンのような布をかける, 窓からできる限り離して保管する等, より一層の手当て, あるいは収納の工夫が必要であることがわかった。

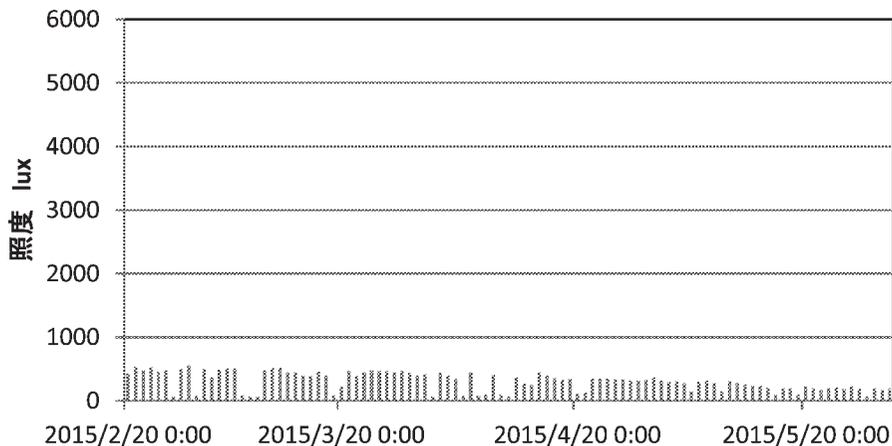
図9 2階 第2視聴覚室 発泡スチロールで遮光

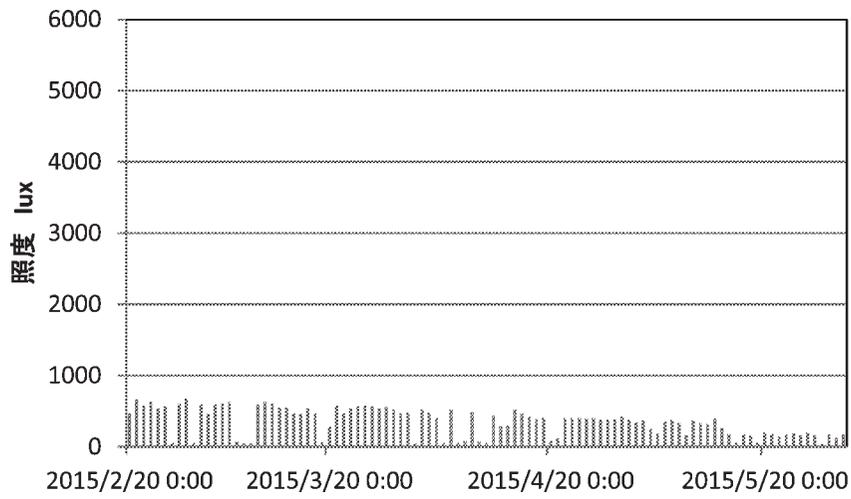
図10 2階 3年4組 発泡スチロールで遮光

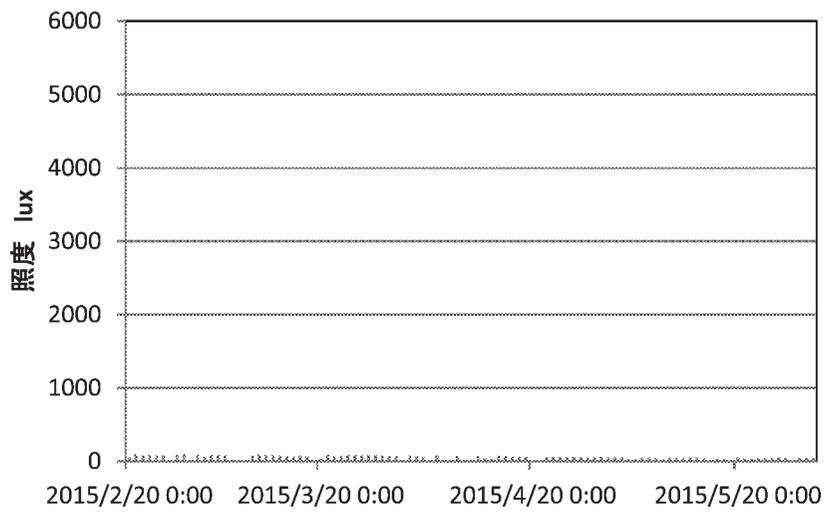
ス・時であった。一方、発泡スチロールで遮光した3年1組の教室 (図11, 表3) は, 教室の陰になる時間が長いことも原因しているのか100ルクスを超えることがなく, 101日間の累積照度が12,291 ルクス・時と調査地点の中で一番低かった。

図11 2階 3年1組 発泡スチロールで遮光

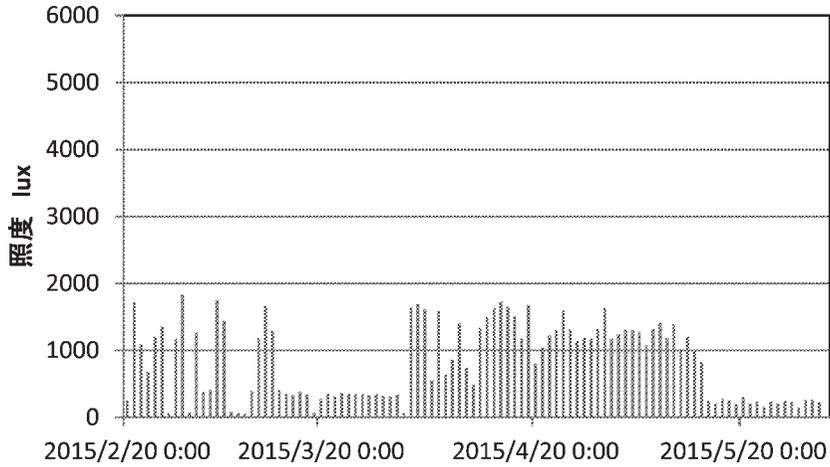
1階の職員室は中庭に面しているが低層階で光が届きにくく, 遮光がなくとも照度はたいそう大きくならず(図12), また校舎の陰になる時間が季節によって変わるためか, 推移も他の室と異なった。

図12 1階 職員室 遮光なし

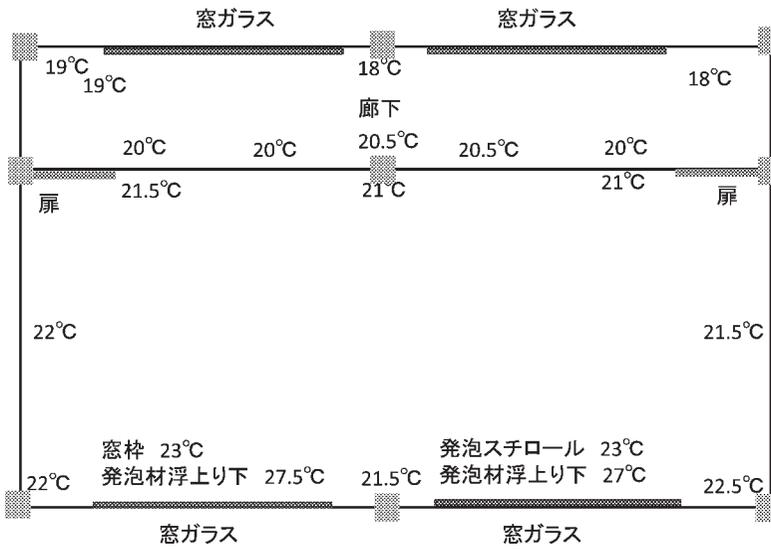
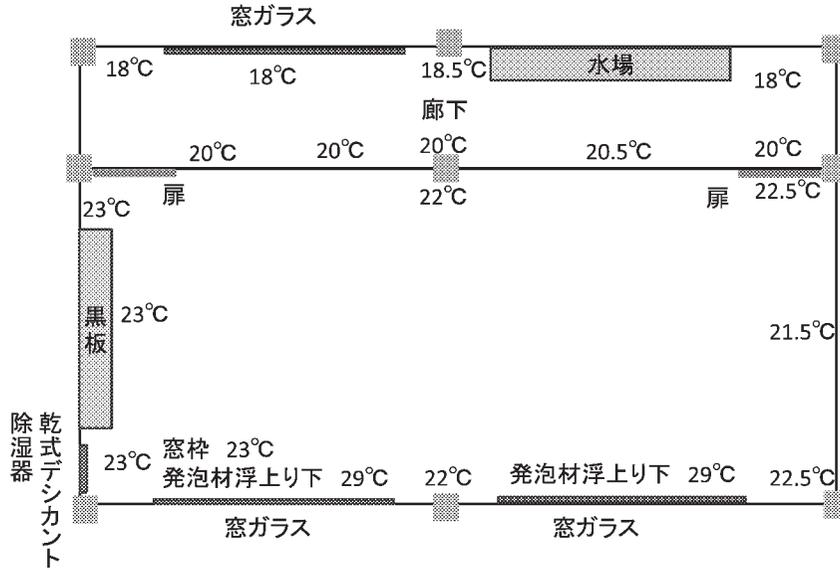
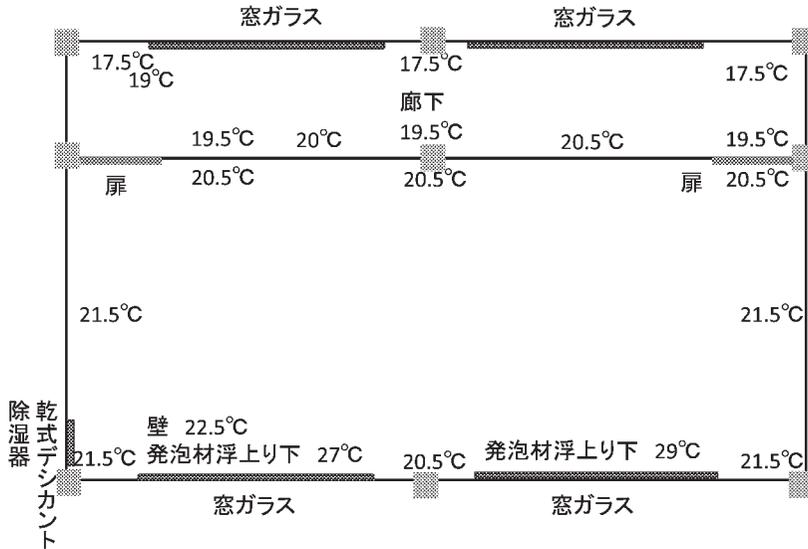
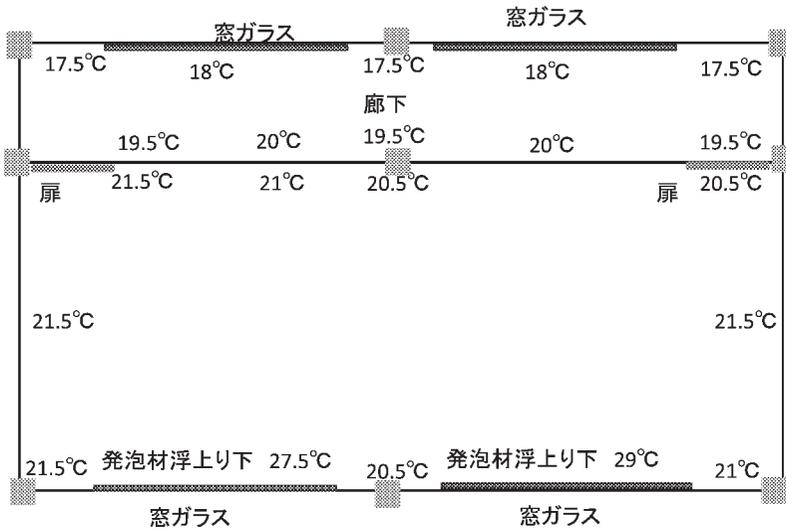
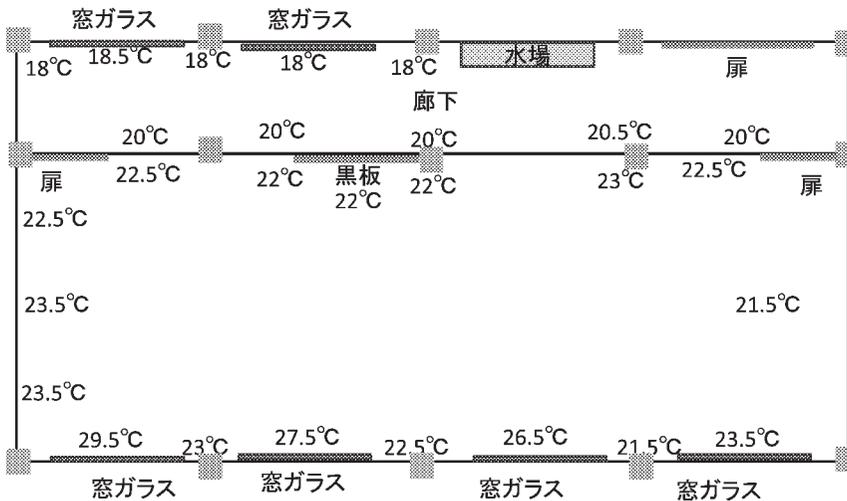
図13～17に3年1～4組および職員室の各室内温度分布を示す。

各室とも、北側廊下と室内で温度差が2～4℃あり、扉を施錠して閉め区画を分けることで、冷気の侵入を遮断できることが明らかになった。室内の温度差も窓側が高温、廊下側が低温となっており、その温度差は、建物の内装表面では1.5℃以内に収まっている。遮光していないガラスからは熱の入射があり、窓に貼られた発泡スチロール断熱材が隙間風で押し上げられてできた中央付近の浮き上がりの近傍の壁では、温度が著しく高くなる状況がわかった。吸放湿性能のある資料が多量に収蔵された区画では、温度上昇とともに相対湿度も上昇する「蒸れ」という現象が見られる場合も多く、一日の温度変動の大きな場所は資料の収蔵には不適である。

図13 3年4組(2階) 午後3時半頃 晴天, 遮光(発泡スチロール)あり  
11時半頃 室中央 床21.5°C, 天井22.5°C

図14 3年3組(2階) 午後1時半頃 晴天, 遮光(発泡スチロール)あり  
11時半頃 室中央 床21.5°C, 天井22.5°C

図15 3年2組(2階) 午後2時すぎ 晴天, 遮光(発泡スチロール)あり  
11時半頃 室中央 天井21.5°C

図16 3年1組(2階) 午後3時すぎ 晴天, 遮光(発泡スチロール)あり

図17 職員室(1階) 午後3時すぎ 晴天, 遮光なし

調査当日も窓際では隙間風を感じ、昆虫による被害の頻度も高くなることが推定されるため、窓際の資料収納は、点検頻度の少ないこの保管場所では避けるのが良いと思われる。窓から1mほど離れた場所では室内温度はほぼ等しくなっていたので、目安として1mほど空けると良いと思われる。

各室ともに窓からの温熱、湿気、光、風の影響を避けるため、収納場所は窓から1m程度離しておくことが有効と考えられる。断熱材が隙間風で変形し、室内への温熱、湿気の流入口になっているので、隙間風で変形しないような留め方ができると、室内の温湿度はより安定すると思われる。
