〔報告〕 保存科学から見た被災古墳の修復史

The History of the Restoration of Tumuli Damaged by Disasters: From the Viewpoint of Conservation Science

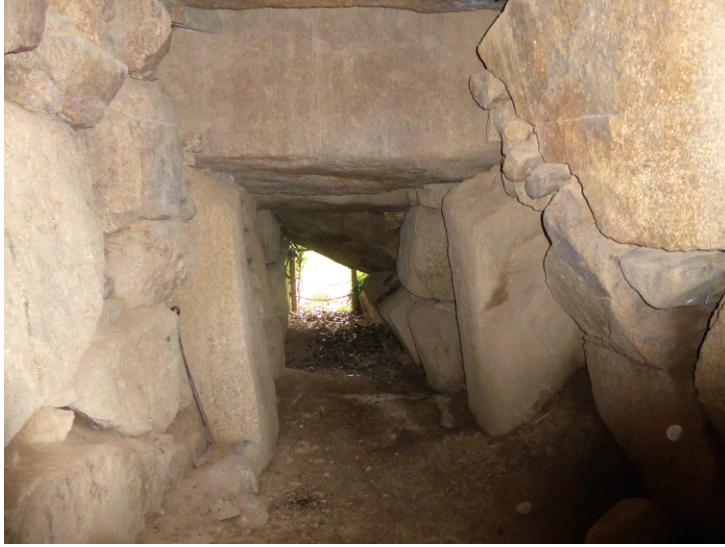
図1 横穴式石室天井石が傾斜した状態の古墳
羨道側壁（写真右側）が倒壊し、天井石が大きく傾いている（写真奥）。

なお、以上は発掘調査に基づく明確な証拠が指摘されている被災事例を挙げたが、そのような専門的な検証が行われていなくても、人為的な破壊や自然による経年変化だけでは説明し難いような破損状態を現在示す古墳は、ごく一般的に存在する。特に横穴式石室で巨大な天井石が崩落しているような場合(図1)、地震による揺れがそれに関与した可能性は十分に議論される余地があると言え、今後きちんとした検証を経れば被災古墳は膨大な数に及ぶことになると予想される。そして、それらについても基本的には被災後にいずれも大規模な修復は経験してこなかったという理解となろう。

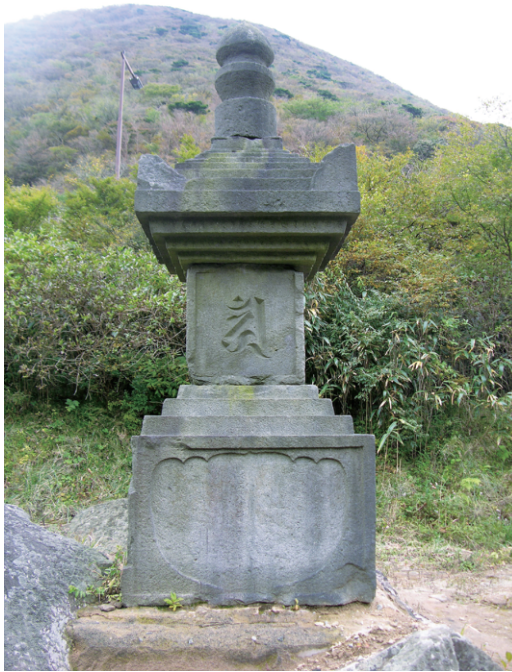
図2 重要文化財・箱根宝篋印塔

相輪は明らかに後補であり、笠石の隅飾り突起にも欠損があることから、恐らくは後世の地震を契機とする損傷後に、修復が試みられたと考えられる。

墳墓という狭い範疇で考えた場合でも、例えば中世の宝篋印塔などにおいて、明らかな後補材と見られる相輪などが補われた状態にある事例はごく普通に見られ(図2)、破損の契機が地震かどうか確証のない例が多いとは言え、たとえ被葬者が誰かわからなくなっている状態で被災していたとしても、墓石の修復が被災時の価値観の中で行われるケースは歴史的に全く珍しくなかったことが窺われる。そうした状況からすると、やはり被災した古墳に対する歴史的な扱いは、今に伝わる文化財としては特異な状況と考えられ、過去の修復事例が殆ど蓄積されていない現状は、ある意味で近代文化遺産の修復理念を確立する困難さ⁴⁰⁾に類似しているとも見られる。
