2. 受託調査研究・外部資金による研究及び外部機関との共同研究一覧

研究課題	研究代表者	頁
シルクロード文化財保護フェローシップ事業	岡田健	121
陝西唐代陵墓石彫像保護修理事業	岡田健	122
関西大学博物館所蔵重要文化財縄文鉢形土器の復元修理	加藤寛	123
中国及び中央アジア各国におけるシルクロード広域の世界遺産登録推進運動の実態調査及び登録文化遺産または登録の可能性のある文化遺産の現状調査	山内和也	124
特別史跡キトラ古墳保存対策等調査業務	三浦定俊	125
特別史跡高松塚古墳壁画保存対策等調査業務	三浦定俊	126
文化遺産国際協力コンソーシアム事業	青木繁夫	127
インドネシア・ジャワ島中部地震による文化遺産被害状況調査事業	青木繁夫	128
ジャワ島中部地震被災文化遺産の保存修復にかかる調査協力	青木繁夫	129
ベトナム・タンロン遺跡の保存に関する専門家派遣事業	青木繁夫	130
ベトナム・タンロン遺跡の保存に関する考古調査専門家の派遣	青木繁夫	131
財団法人日本航空協会との共同研究 航空資料保存の研究	中山俊介	132
株式会社文化財保存との共同研究 紫外線を用いた劣化絹の調整方法の確立とその応用	川野邊渉	133
ユネスコ／日本信託基金龍門石窟保護修復プロジェクト	岡田健	134
ユネスコ／日本信託基金バーミヤーン遺跡の保護	青木繁夫	135
ユネスコ／日本信託基金イラク博物館における修復研究室復興プロジェクト	青木繁夫	136
ユネスコ／日本信託基金タジキスタンの仏教遺跡保護プロジェクト	山内和也	137
龍門石窟の保存修復のための写真情報を活用した記録作成技術の開発と写真管理システムの構築	岡田健	138
敦煌莫高窟の保存に関する日中共同人材育成事業	岡田健	139
周辺環境が文化財の劣化に及ぼす影響に関する研究	宇野朋子	140
高松塚古墳壁画 漆喰壁体の再現研究	佐野千絵	141

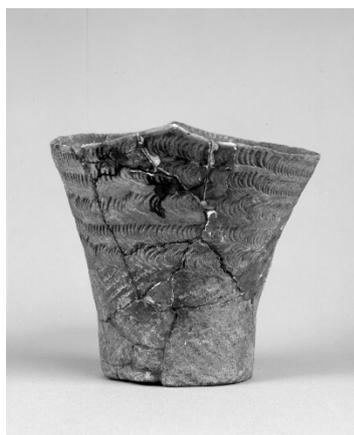
修復前

- (1) 解体およびクリーニング：劣化した石膏は超音波メスで除去。黒く変色した接着剤は有機溶剤を使用して除去し解体した。
- (2) 土器の強化：劣化して脆弱になった土器表面と破断面をアクリル樹脂で強化した。
- (3) 接合：アクリル樹脂を使用して破片を接合した。
- (4) 復元：改良された補修用擬土を充填し、常温で乾燥後、整形し文様を施した。55℃の定温乾燥機に入れて樹脂を硬化させた。

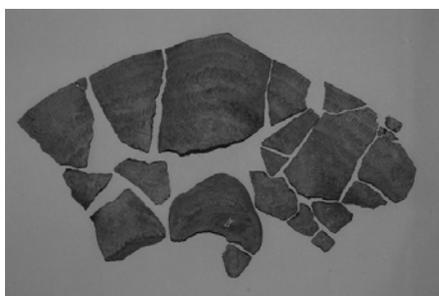
解体及びクリーニング後

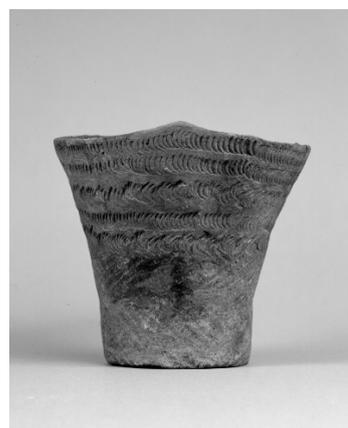
修復後

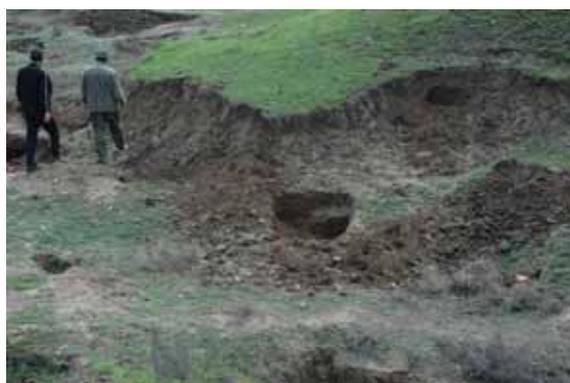
カンカ遺跡で進む盗掘の痕跡

（3）一方、各国で登録候補に挙がっている文化遺産のうち、考古学的な遺跡については、その保存状況が芳しくないことが明らかとなった。ほとんどの遺跡は日干レンガや練り土などで作られた土構造物であり、発掘後にそのまま放置されている場所については劣化が進行している。いくつかの遺跡はすでに保存修復もなされているが、その方法は遺跡によって異なっており、今後、中央アジア地域において、どのような方法で土構造物の遺跡を保存・活用するかについては登録を前に具体的な議論が必要である。また、都城址などの広大な面積を持つ一部の遺跡において、盗掘が進行している問題もあげられる。そのため、遺跡の管理についても様々な問題が存在することが明らかとなったのである。

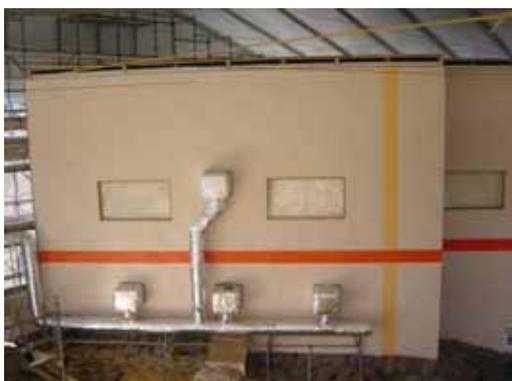
内部断熱覆屋の外観

1月には内部断熱覆屋と空調装置が完成して、覆屋内の環境測定と空調制御を開始した。

加茂町の実験場での空調実験では、当初予定していた湿度環境を維持できることを確認するとともに、高松塚古墳墳丘上の内部断熱覆屋の空調を行う場合の改良点を検討した。内部断熱覆屋内に温湿度計、風速計等を設置し、空調設備稼働後の環境データを解析し、墳丘部発掘時の内部環境を継続的に監視した。

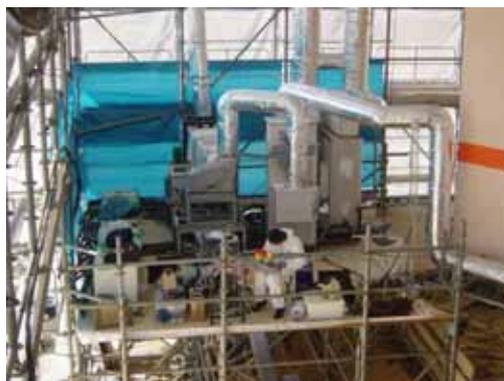
空調制御設備の外観

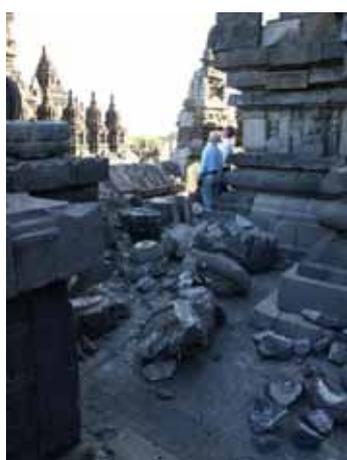
被災したプランバナン遺跡ヴィシュヌ祠堂

2006（平成18）年7月に派遣された調査団は、世界遺産プランバナン遺跡を中心に、ジャワの伝統的木造建造物が残るコタ・グデ地域や王家の霊廟が存在するイモギリなど、古都ジョグジャカルタ地域の文化遺産被害状況に関する調査を実施した。この調査により、深刻な被害を受けたプランバナン遺跡群については、緊急的に必要な応急措置として、（1）足場の設置、（2）被害建造物の構造調査及びそれに基づく修復計画の策定、（3）総合的な修復マスタープランの策定が指摘された。その調査報告は、インドネシア政府およびユネスコに対して提出された。

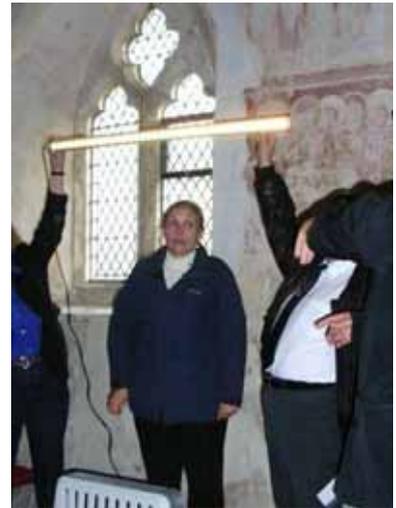
教会内の壁画への
照明発熱の影響調査の様子

イギリスの比較的温暖な気候にある教会内の壁画では、気候変化の影響は大きくないが、それ以外に住民によって建物が使用される際の人体や照明機材からの発熱が、壁画近傍の環境を急激に変動させていた。このように、環境変動を引き起こす原因はさまざまであるが、いずれの現場でも亀裂や剥離などの壁画表面での劣化が観察された。これらは、表面での温度と湿度の変動とその不均一性から生じる壁画の表面で膨張収縮や、壁近傍での温湿度の変動による壁内での塩類の移動、材料の熱による収縮などが要因として考えられ、壁画近傍の環境に大きく依存している。また、その程度は、環境の変化の程度に比例して起こっているという関係性が示された。

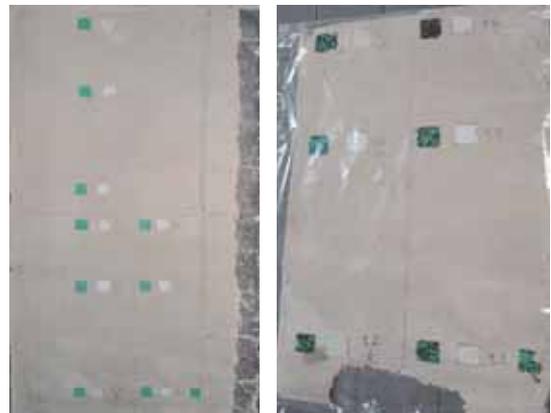
左：取り外し直前(現地試作面)
右：取り外し1日後
下半分(緑青で黒変が顕著)

模造石室内での漆喰壁体製作実験では、ラボ実験で収縮の少ない材料と手法を十分に検討し、その中の1種類を厚さを変えて、50cm×40cmの一試験区に塗布した。描画状況の再現のために、高松塚古墳模造石室についても南側の壁を取り外し、また南端の天井石も安全面の配慮から取り外して模造漆喰壁体製作実験を行う予定であったが、年度内実施を予定していた解体実験との日程調整で最終的に北端の天井石を外しての漆喰壁体製作実験となった。1週間後、約8%ニカワ濃度で緑青(番手 白)および鉛白を筆塗りしたところ、厚さ2mmの漆喰部分では緑青では筆垂れがおき、硬化乾燥していたことがわかった。鉛白ではニカワの変質を起こすため、筆垂れは観測されなかった。厚さの異なる範囲(左下半分)に水噴霧を行ったところ、筆垂れした範囲では水をはじき、その他の部分では1秒以内で石材奥に向かって吸水された。2週間後に現地から取り外しビニール袋に封入して持ち帰ったところ、翌朝には緑青が黒変し、アルカリ分が表面へにじみ出る現象が見られた。すなわち、二上山凝灰岩とほぼ同等の岩体では水退きがたいそう強く、相対湿度100%の石室内であっても、すぐに描画しても顔料の変色は起こりにくいことがわかった。
