国宝如庵及び法隆寺旧富貴寺羅漢堂のX線による調査

石川 陸郎・登石 健三

1 国宝如庵の調査

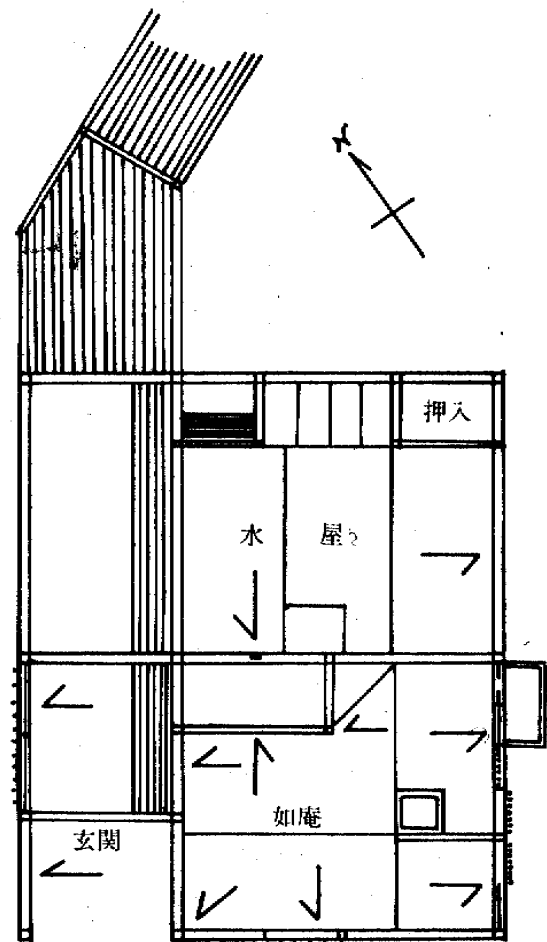
図-1 如庵平面図及びX線透視方向

第1回調査は解体するにあたりおもに壁体に対象をおき、過去の移築の際に壁土を崩しているか、崩さずに取りはずして運んだものかの判別をおこなった。第2回調査は主構造材である柱や桁などを対象として腐朽状態や虫害部などを明かにして補強するための資料とした。第3回の調査は解体し犬山市の有楽苑にて人工木材などによって腐朽部や虫害部の損欠部分を充填し、骨組ができあがった時点で補強状況を写し、意図された通り十分な補強となっているかをたしかめた。第1回、第2回の調査は東側の有楽窓のある壁の一部を残して全面、水屋の無双窓の周辺とその延長上、南側腰壁下を残して全面、玄関西側の丸窓の周辺と小間の柱と桁など透視撮影をした。第3回は南側の柱や桁、屋根材に使われている竹などを中心に人工木材の充填予定箇所の撮影をおこなった。透視方向は(図-1)に示す。

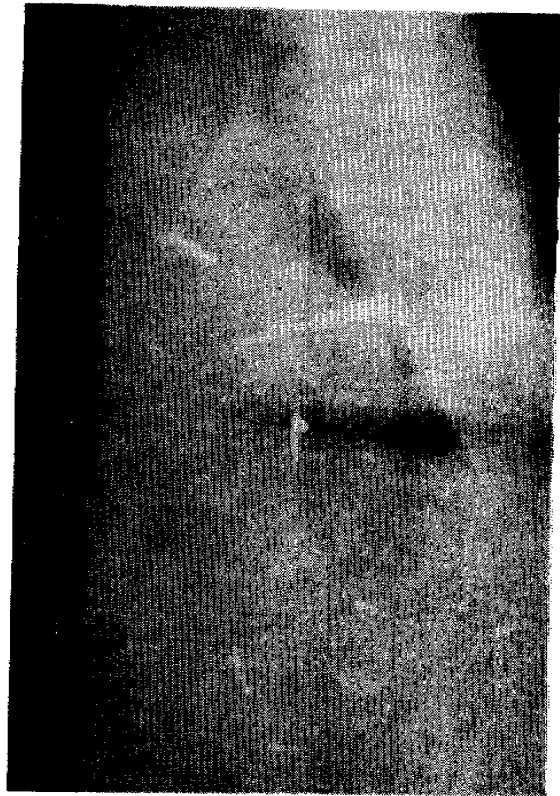
西側丸窓のある壁で丸窓の周辺部の心材は貫板を何枚かはぎ合わせて、多角形の輪郭をつくりそれに竹の木舞を打ちつけ子竹を組んで大体円形にして壁土で完全な円形に仕上げている。丸窓に使われている釘は古い和釘が多く少数の洋釘も見られるが、和釘が生きた状態である。丸窓の南端の丸柱と壁との接続部に使われているさげおの固定釘の状態を見ると和釘も洋釘も頭部が切断されているのが見られる。このことは過去の解体で壁体を分解せず柱などから取りはずしたのと考えてよい。丸窓下の貫板にはさげおの固定釘はまったく認められない(図-8)。以上が壁体について調査した結果であるが西側丸窓以外はすべて壁土を落して解体したといえる。

図-14 丸窓の板の組み方
