重要文化財新潟県議会旧議事堂中心飾り の保存処置

受託研究報告 第 31 号

樋口清治・中里寿克

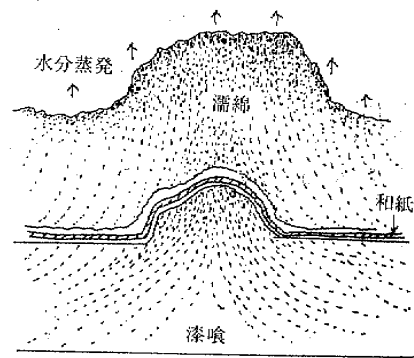
図—4 クリーニング抽出法説明図

これらを適当にミキシングしたクリーム状の泡で漆喰表面をブラッシングした結果、表面の煤煙の様なものは除去する事が出来た。しかしこの処置だけでは漆喰の純白さを再現する事が出来ずに、全面的に黄褐色の汚れが残った。この黄褐色の汚れの原因、組成は明らかに出来ないが、水溶性のもので漆喰の内部にしみ込んでいっているものである。この為に表面を濡した綿で拭いても内部からこの黄褐色の汚れが表面に移動して再び汚れてくる。この汚れを完全に除去するためには中心飾りを水中に浸漬して水溶性である汚れを抽出除去することが最も能率的であると思われたが、若しこのために塑型された漆喰がゆるみ原型をくずす様な事があっては危険なので、出来るだけ少量の水を用いる様な工夫を考えた。すなわち中心飾りの表面全体に薄美濃紙を水貼りして表面を保護し、更にその上に綿で覆って水をふくませる方法である。これによって漆喰の汚れは水に溶けて綿に吸収され、綿は表面から乾燥して汚れを表面に集中させ黄褐色に染まるようになる。この際乾燥を促進させる為に赤外線ランプで温ため、溶解度を増加させる様にした。この湿布法で綿が殆んど黄褐色にならない程度まで5,6回くりかえした。この結果漆喰表面を荒すことなく、ほぼ黄褐色の汚れを抽出する事が出来た。部分的に黄色が残り、これは湿布法では除去出来なかった。又漆喰絵の凸部の先端に褐色の汚れが集中して、これも容易には吸収出来ず最後まで残った。このクリーニング処置により今まで汚れの下に隠れていた「猿に栗の木」文の猿の顔と尻の部分に辨柄と思われる彩色がある事がわかった。

前述のように漆喰表面は汚染がひどいので、これを洗滌するための特殊な洗剤を調製した。それは洗滌の際の水が漆喰にしみこみ、漆喰の組織をゆるませることのない様な泡状のもので、ノニオン系表面活性剤を C. M. C 水溶液に添加し、更にアルミナ粉末を混和したものである。ノニオン系表面活性剤は中性石鹼で起泡剤の役目を果し、C. M. C は水の粘度を上げてクリーム状にするためのものであり、アルミナ粉末は物理的に汚れを研磨するために配合した。

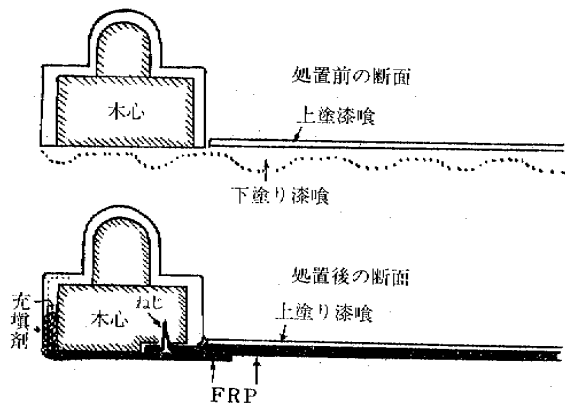
図-5 中心飾裏貼り補強図

塑形面のある表面の漆喰は、組織が十分に緻密で強度的に心配はなかったが、厚さが3~4mmと薄く、又下塗層は粒子が荒く且つ脆く粗弱質である。たとえばこの下塗層に合成樹脂を含浸させて強化することも一案として考えたが、実際にはさほどの強度を期待出来ないので思い切って脆い下塗層を削除し、そこにFRPを裏打ちして補強することにした。まず塑形面に厚く綿を置き、又蒲団で覆って養生し、更にその上に中央フックを通す孔を開けた当板をあてがって慎重に裏返しとした。裏面の下塗漆喰層は平ノミを用いて少しづつ削りとり、上塗漆喰面だけを残すまで完全に、下塗層を除去した。この作業は下塗層が脆かったため比較的容易に施工し得た。

下塗漆喰層を削りとった後は、露出した上塗り漆喰層にアクリルエマルジョン（プライマル AC 34）を刷毛塗りして強化し、FRPを行う地固めとした。

FRPのガラス繊維は加工後は平らに仕上がる事、薄くて強度が高いことなどを考慮してガラス織布を用い、合成樹脂には接着性、耐久性を考慮してエポキシ樹脂（タフネス 3000）を使

用する事にした。施工方法は FRP の加工面（裏面）に対する接着を良くするため、まず薄くエポキシ樹脂を塗っておき、次に中心飾りの直径より少し大き目に切った丸形のガラス織布に、同じくエポキシ樹脂をあらかじめ刷毛塗りして十分に含ませておき、金ペラで余分な樹脂をしごき取ったものを加工面に積層した。積層の際には内部に空気泡が残らない様に手先で充分密着させる。次にこの上にビニールシートをかぶせたベニヤ板を置いて、中心飾りをこれに乗せる様に表に返し、FRPは平らに延ばして硬化させる。電燈線内孔や欠損部は、なじみを良くする為に FRP が硬化しない内に石灰をもって充填した。FRP 硬化後、中心飾りの周りにはみ出た部分は大部分削り落とし、一部分は耳として数箇所残し縁との接合用とした。中心飾りと縁の接合は破損箇所などを合せて旧位置に戻す様にし、裏面では縁の木枠の一部を削って FRP の耳の部分をはめ込み、木ネジで留め接合した。合せ目の補強を兼ねて裏面合面に更にガラス織布をエポキシ樹脂で貼った。
