抱一筆洋犬図絵馬のクリーニング

受託研究報告第 34 号

増 田 勝 彦

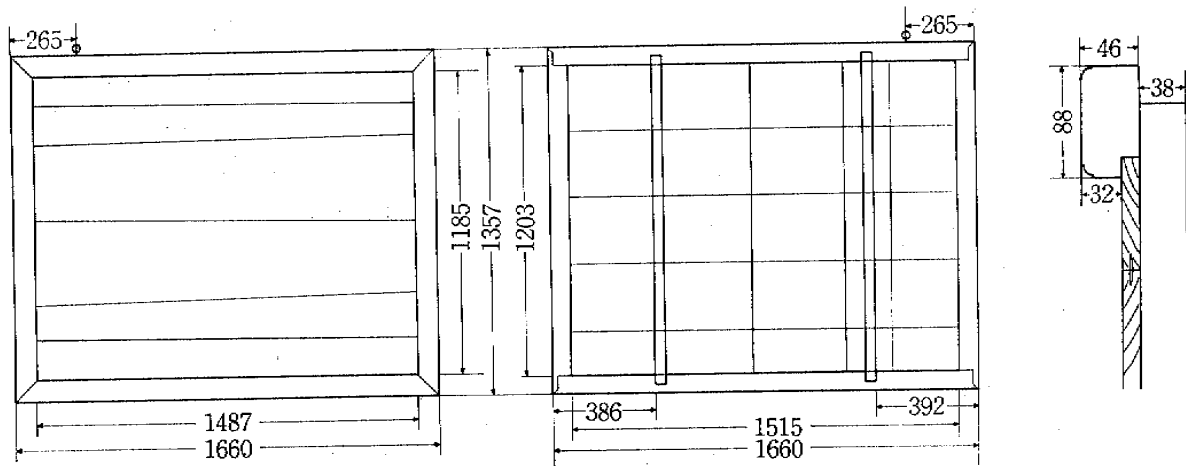
図一 洋犬図絵馬構造実測図（単位は mm）

構造は横長方形の額仕立てとし、額縁上方に吊鉤2ヶ(右方欠失)をつける。画面材は桐板横6枚矧ぎ、各矧ぎ目は竹合釘(長さ68mm, 太さ4mm)を5本使用しても継ぎ²⁾。椽は樺材で前面唐戸面取り、四隅は箱留め(縦椽を枘差で上下に貫き、前面は留、裏面は半留とする)。裏面内縁にかぶりをつけ、ここに裏から画面材を嵌めこみ、周囲を鉄釘で留め、その上に縦に角材2材を架してその両端を上下の額縁に留める。裏材を含む画面材の裏全面には半紙を三重に張り重ね、渋塗りを施す。半紙寸法は縦9寸1分5厘横1尺1寸5分で、下二層は端を切らず横倒しに使用し、最上層は周囲を断ったものを下層と直交するように張る。
