鹿島神宮蔵黒漆居木の修復処置

受託研究報告 第 35 号

中 里 寿 克

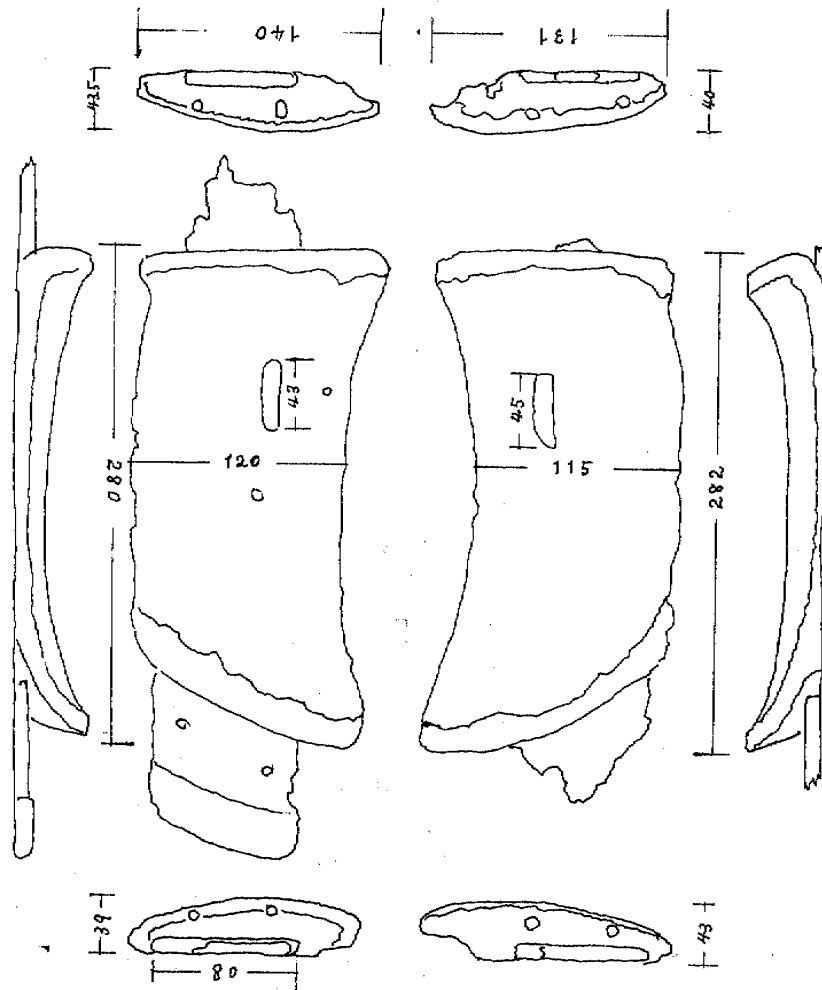
図-2 居木実測図

この居木は通行の様に夫々前後に木目の通る一材から彫出している。木表には導管が認められ、木口には桐材に似た幅広い木目(最大7.8ミリ)が見られ樹種は明らかではないが、広葉樹である事がわかる。古来居木にはみずき、さわぐるみ、ねむのきを用いたといい、又柚木も用いられたと云う。鞍は強く乗るときしみで火を生ずる事があるが、これらの木はこの様な事がないと云われている²⁾。近年になってはぶな材が主に用いられた様である。

塗漆施工は、まず両端の居木先部分の表面のみに布着せを行い、側面から裏面に折曲げて縁近くで止める。先端の部分は木屎を盛上げて一段高くしている(図-3)。居木の表面は素地の上に木屎状のものを全体に薄くつけるのが見られるが、漆下地は認められない(図-4)。塗漆は数回で上塗は透漆様の少し栗色をしたものを塗立てている。裏面は若干施工が異なり、素地の上に直接黒漆を2回ほど塗るだけである。
