史跡・羽山装飾古墳天井崩壊部の修復について

受託研究報告 第41号

Restoration of the Collapsed Part of the Ceiling in the Hayama Tomb, Fukushima Pref

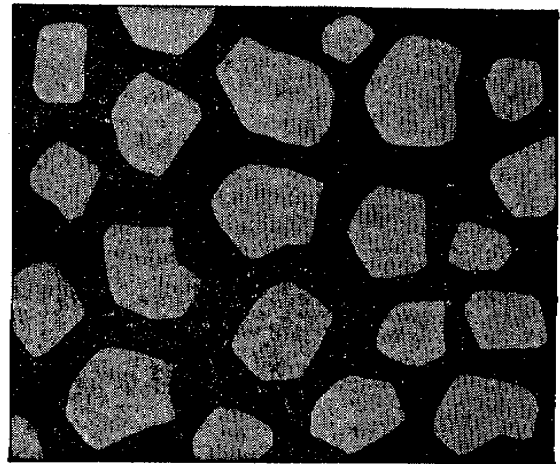
図-13 普通のエポキシ樹脂と砕いた岩による樹脂擬岩の模式図

従来われわれが用いていた樹脂擬岩（図-13）

は、岩石を粉碎したものをエポキシ樹脂と練り合わせたものであった。この方法によれば極めて強固なものが得られ、接着性には優れているが、欠点として比重が重いため、硬化しないうちに垂れ下がる傾向が強く、また凝灰岩のような多孔質の石の質感を出すことが難しい。その原因は樹脂が、水飴状の粘稠なものであるため、岩石粉末を多量に入れると混練することが困難になり、従ってどうしても岩石粉末に対する樹脂量が過剰となる結果、組織が緻密になり、硬質の石質感は表わしても、凝灰岩のような多孔質の軟かい石の質感を出すことが困難となるのである。

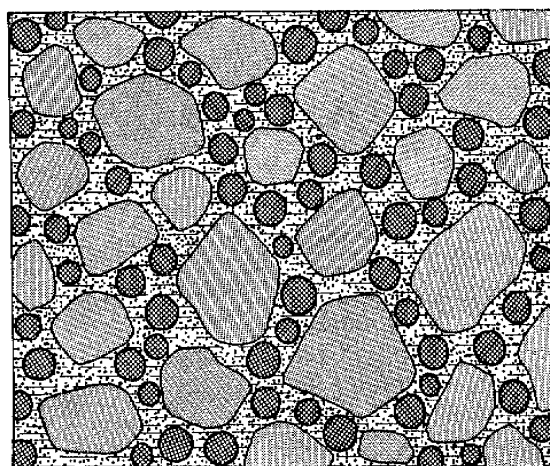
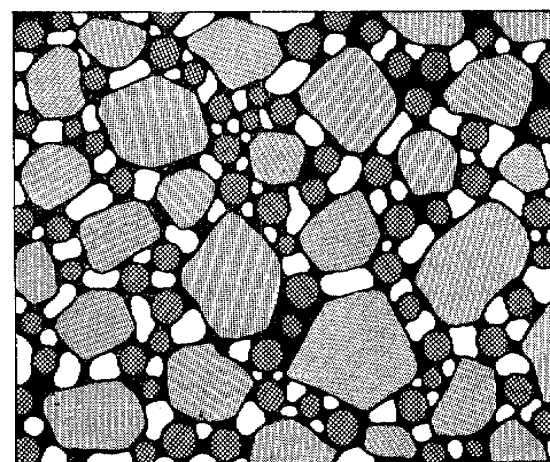
図-14 上は、エポキシ樹脂エマルジョンと砕いた岩などを混和した状態の模式図。下は、それが硬化した状態である

このようにエポキシ樹脂エマルジョンを用いた擬岩が、機能的にも、硬化後の質感の上からも良好であった理由を考えることは、興味あることであるが、それは次のようなことによるものと思われる。図-14に示すようにエマルジョンは、水中に樹脂がミクロンの単位の微粒子として懸濁した状態であり、濃度も約60%に水で稀釈されているので、岩石粒子の結合剤としてエマルジョンを用いると、岩石の粒子同志をこの粒子よりはるかに微細な樹脂微粒子で点接着するような結果を生じて、間隙率の高い組織構造となる。また混入されたマイクロバルーンは、硬化前の樹脂擬岩の見かけ比重も軽くするので、可塑性の付与に役立つ結果になるものと考えられる。とくに羽山古墳に用いられたこの樹脂擬岩は、硬化後の質感がほとんど自然の泥岩と差がないようにすることができた。この方法は、今後の擬灰岩のような物の修復や埴輪の修理に広く利用することができると思われる。

力と垂れ下がりが無い点で最も良好であったが、泥岩としての質感、色調は最も悪かった。EXPについては、質感、色調はやや良好であったが、垂れ下がりが大きく、接着力も悪い。総合的に最も良好だったのが、エポキシ樹脂エマルジョンであった。ただし硬化後の接着力が若干低かったが、あらかじめ表面に普通のエポキシ樹脂を薄く塗布した後にこの擬岩処置をするのが効果的であった。これらの実験の結果、次の処方による樹脂擬岩を実際に使用することにした。

同質の泥岩を粉砕したもの	10部
エポキシ樹脂エマルジョン（主剤：硬化剤3：1）	6部
ガラスマイクロバルーン	1部

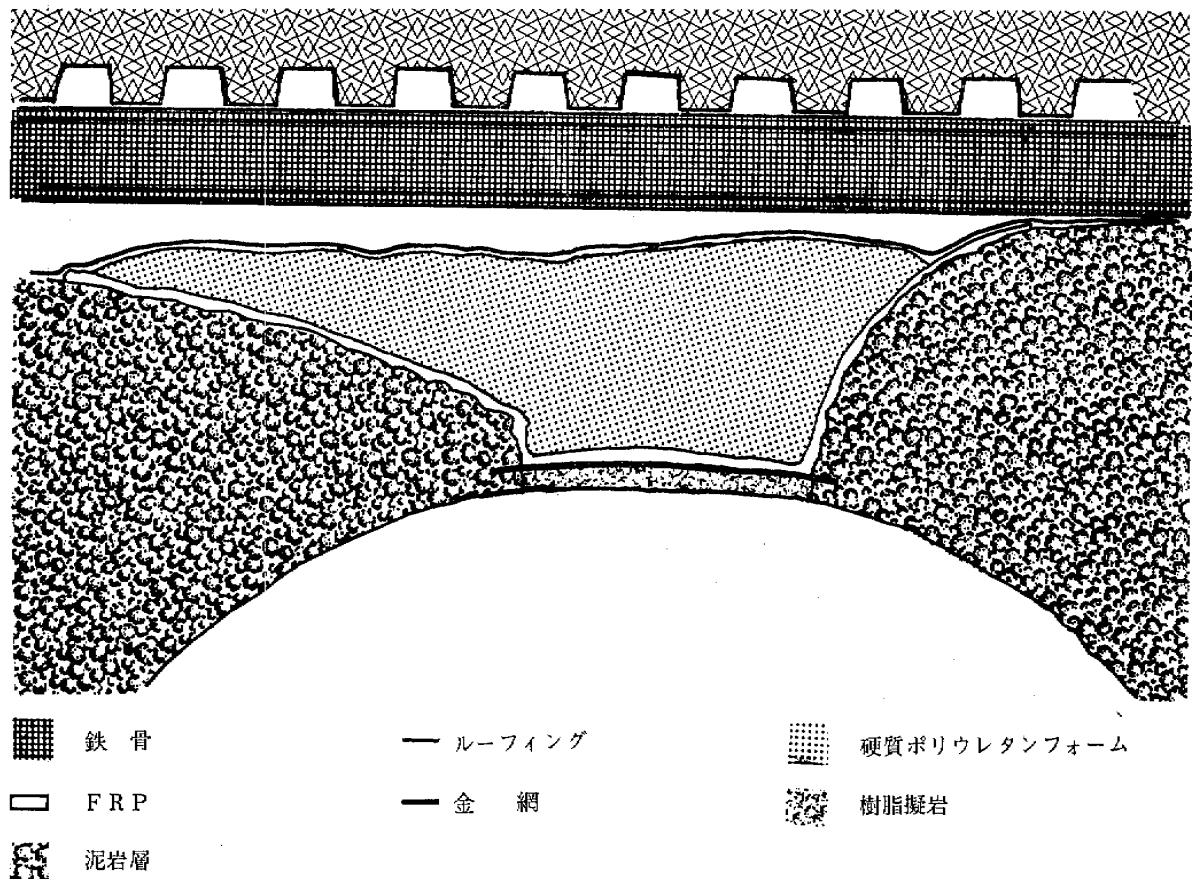
図-15 閉塞部分の断面模式図

この修復研究の目的は、天井崩壊部を断熱性のよい材料で閉塞し、玄室内への外気の流入および外気温の影響をできるだけ少なくし、内部気象の高湿度下における安定化を計り乾燥による壁面の層状剥離、顔料の粉化や剥落を防止しようとするものである。

以上のべたような方法で天井崩壊部の閉塞が完了（図-15）したわけである。処置面積は、約1.34m²、使用材料の総重量はおよそ85kgであった。
