# 国宝北野天満宮本殿漆地彩絵の保存

受託研究報告 第42号

中里寿克・樋口清治\*

Restoration of Color Painting on Lacquer Priming in the Sanctuary  
of Kitano Tenman-gū Shrine

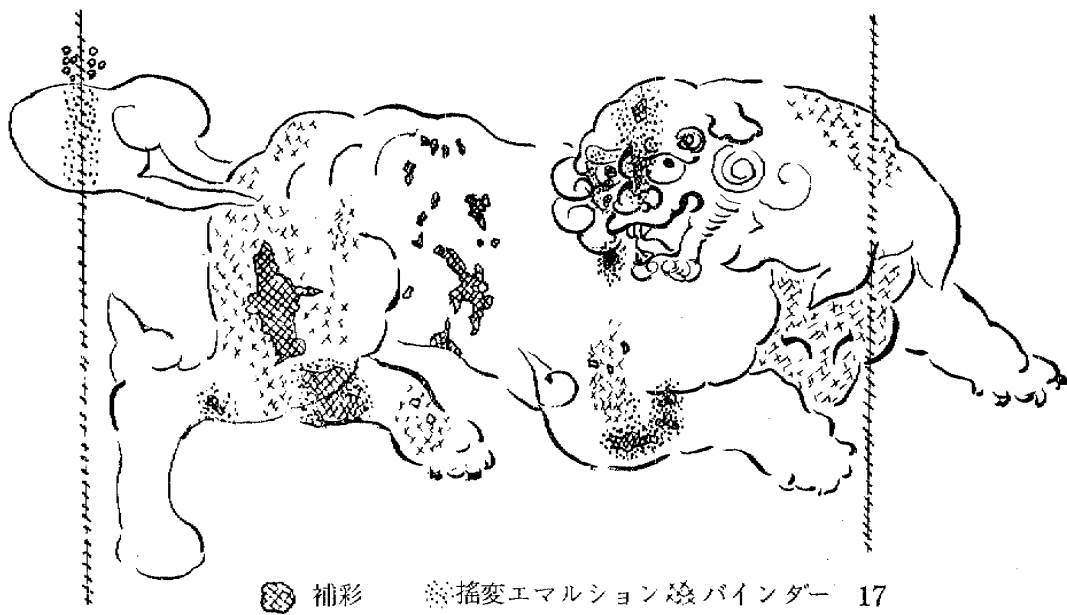
図-15 阿像処置図

阿像頭部は漆地の剝離が著しいが、又この部分には改修時の漆下地があり、彩色層の破損も見られたので、バインダー-17の10%液による処置を並行して行った(図-12)。

前記の様に破損の状態は大きく3つに別ける事が出来る。最も困難と思われるのは漆地の反りかえり部分であるが、実際に処置する場合は破損状態をもっと細かく分類し、その状態に応じた合成樹脂の適用を行った。以下、漆地及彩色層の剝離剝落部に対し処置した概要を記す。
