大樹寺障壁画の保存処置

受託研究報告 第43号

樋口清治・中里寿克

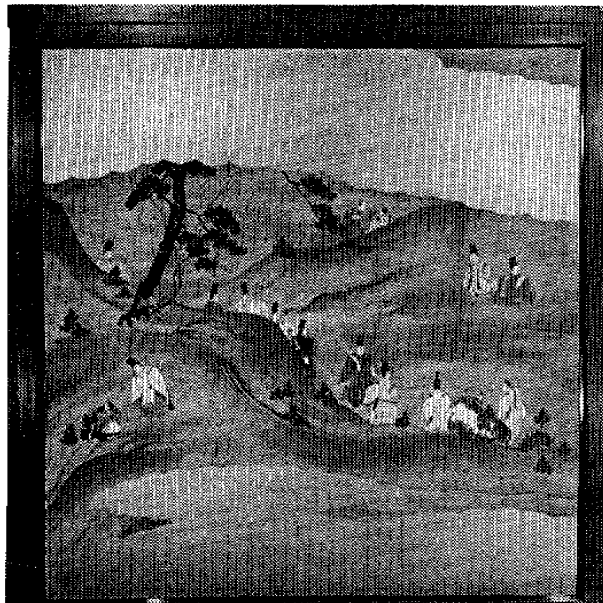
図-3 南面大壁貼付図

南面大壁二面の画面には牛車が三台止り，牛が一匹はなされている。左方に向って丘が広がり，弓矢を負った従者が見えがくれし，公卿が数人坐して待ちかまえ，童が小松を引いている（図—3, 4）。

この障壁画に対しては先述の通り昭和32年に剝落止めが行われているが、当時の詳しい記録がなく、どの程度の破損が、どこに生じていたのかはまったく不明である。ただ画面では主に南面大壁の胡粉地の部分に処置の痕跡が認められ、当時においても牛や牛車、白衣等の部分に剝離があった事が知られた。

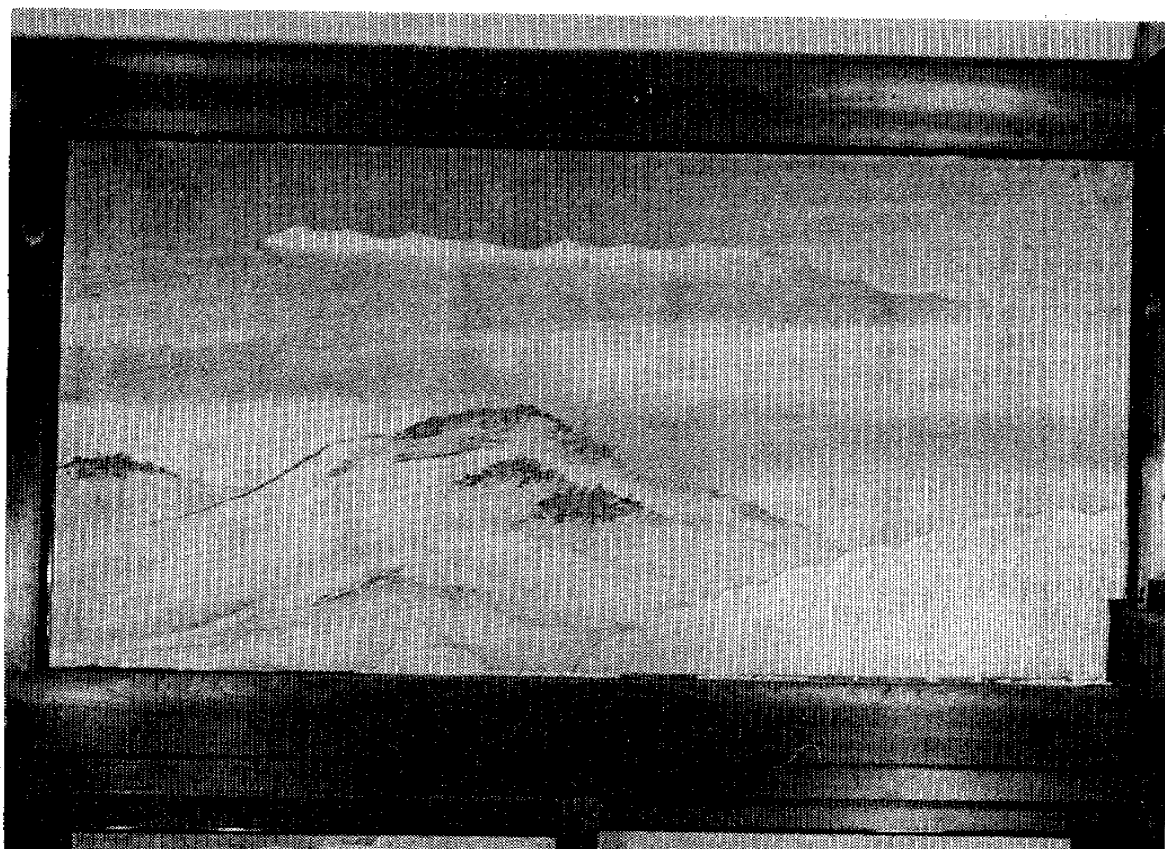
図—5 長押上小壁貼付図の一枚

長押上小壁でも金箔の源氏雲が広面積を占めるが，これに加えて群青色の霞が各面に画かれている。これらはすべて白っぽく退色しているが，調査の結果では籃の具による賦彩ではないかと考えられる。茸狩間では数条の雨漏による流痕が見られる。高価な群青にかえて代用品を用いる事例は古代絵画でもままた見かける事であり，ここでも目の届かない所で用いたものであろう。

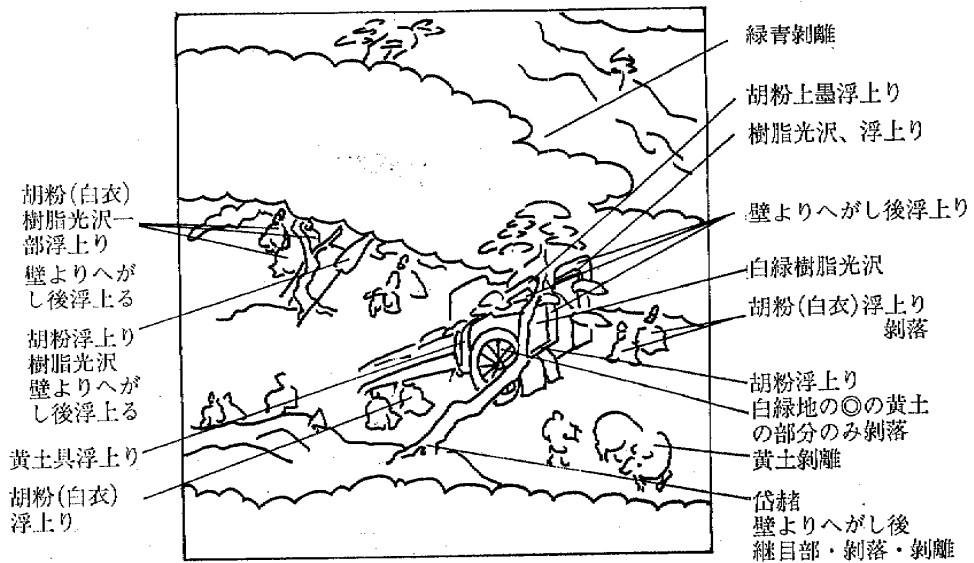
図-3 子日間南大壁(西面)

東京の遠藤得水軒アトリエに搬入後、本紙の乾燥による収縮により、南面大壁貼付図の胡粉地部の大部分と、黄土、岱赭の一部に浮上りが生じた。これらの剝離部は先に撮った記録写真と比較した結果では、現地において処置した部分以外の所で剝離が生じていると判断された(図-10, 11)。

この対策として剥落止めは後回しにして本紙を元の状態に戻すため、肌裏に湿りを与え濡紙の上に置き、ビニールシートで覆ったが、期待したほど回復しなかった。湿った状態での剥落止めには水溶性アクリル樹脂にかえてアクリル樹脂パラロイドB72の7%トリクレン溶液を用いた。これは浸透がよく、光沢も出にくいだが、溶剤の蒸発が速いため押えの綿の方に顔料が付着する恐れがあったので、まず水で胡粉層を本紙になじませた後、上記パラロイドB72溶液を注入浸透させる様にした。
