# 国宝 東大寺大佛殿・鷲尾漆箔銅板の 腐食状態調査報告

受託研究報告 第44報

Report of Investigation Concerning the State of Corrosion  
of Gold-leaved Copper Plates Used for the *Shibi* on the  
Main Hall, Todai-ji

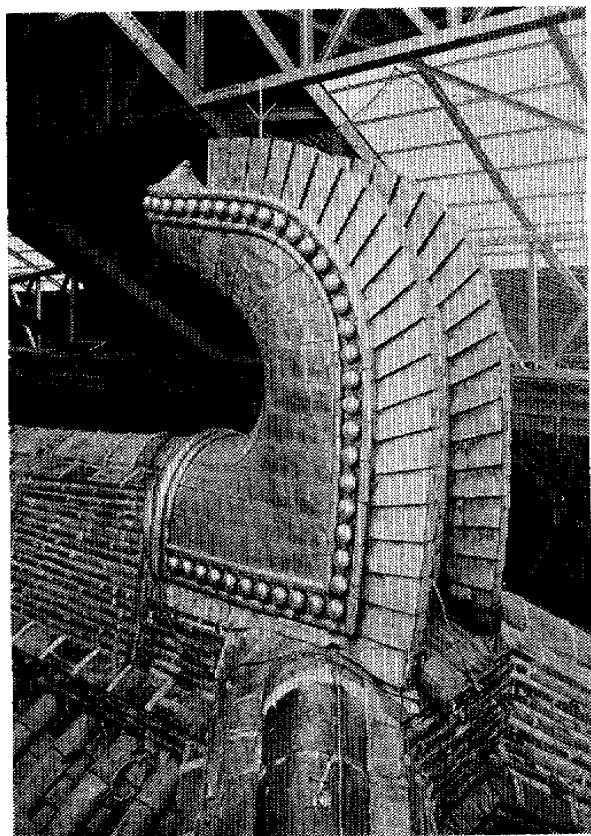
図-1

大棟上の東西の鷲尾の頂部には、天板、ヒレ上板に大小の穴が数個開いているが、製作後60年の風雪に耐えて、全体金色に輝いて見える。しかし、風蝕がかなりはげしく、鱗状

にはりつけた漆箔銅板の1枚1枚は、すり傷、折損、ハゼ掛け部分から発展した腐食が認められ、緑青色のさびが拡がりをみせている部分も見受けられた。
