文化財周辺気中の塵埃に関する研究〔Ⅱ〕

走査電子顕微鏡、X線マイクロアナライザーによる 銅板葺屋根の汚染物質の測定

Studies on Air Dusts around Cultural Property [II]
—Examination of Deposits on Copper Plated Roofs with
Scanning Microscope and X-ray Microanalyzer—

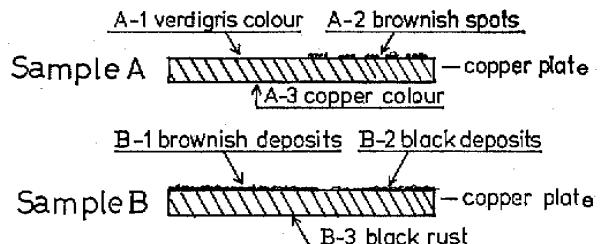
Fig. 1 Measurements were made at 3 points on each sample

試料A：表面は、緑青色をした細い粉状の鏽で覆われ、所々に茶色の斑点がみられた。裏面は、赤茶色を帯びた銅色を呈している。

試料B：表面は、茶色の付着物が緑青色を覆い、所々に水が流れたような黒色の部分がある。この付着物は、爪で触ると下の緑青色の部分を伴って薄片となり剥離する。裏面は、全面煤状の鏽が生成されている。

この2種類の試料について、Fig. 1に示したそれぞれの表面2ヶ所、裏面1ヶ所および断面について比較検討した。

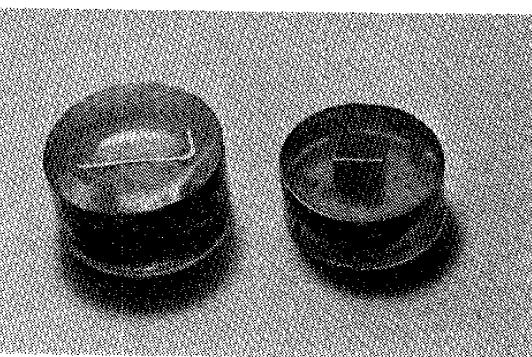
Fig. 2 Samples fixed in polyester resin

断面のX線像の比較は、試料をポリエスチル樹脂に埋込み、研磨したのち観察したFig. 2。
