# 重要文化財箱木家住宅の柱の修復処置

〔受託研究報告 第47号〕

## Scientific Reinforcing Restoration of the Structural Wooden Columns of *Hakogi* House

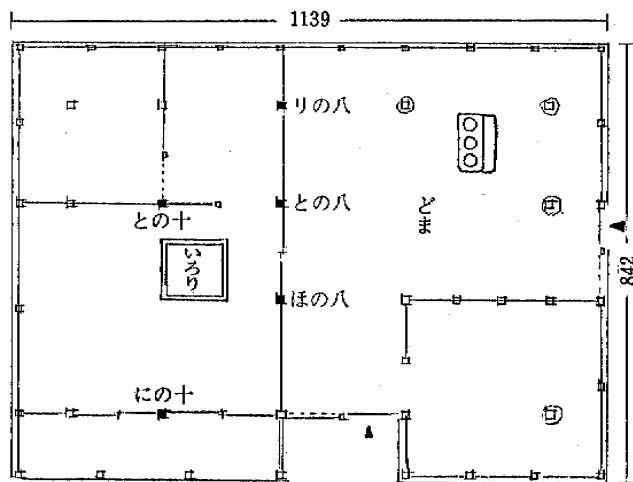
図. 3 箱木家主屋平面図

今回受託研究として修復処置を行ったのは、当初の建物と思われる部分の5本の柱で、その位置は図. 3に示す如くである。

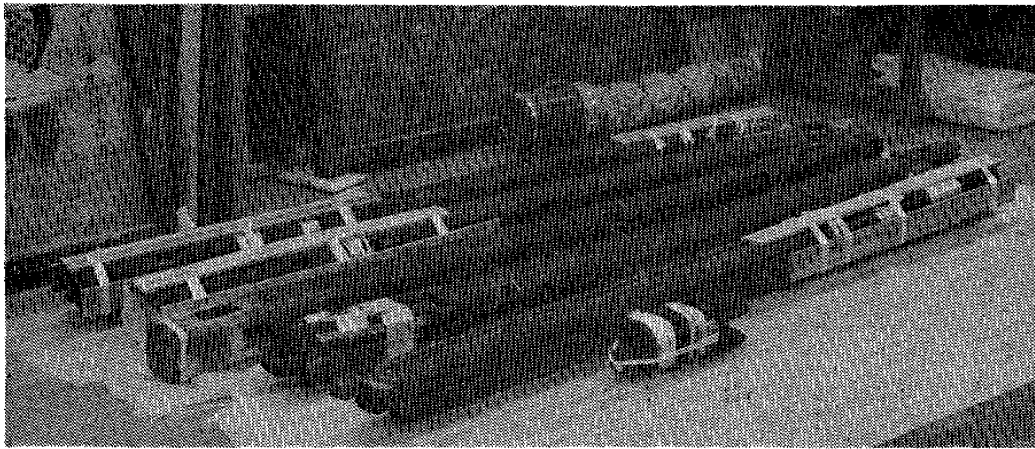
図. 4 修理柱搬入後(科学処理アトリエ)  
Fig. 4 The columns just carried in the laboratory

これらの柱は数度の改修を受けて後世の切込みがかなり有り、痛ましい状態であるが、なかでも破損が最も大きい個所は、上部の梁が貫通する部分で、梁穴としてかなり大き目に穿っており、それが直角に交差しているため、四隅に残された部分は、やぐらを組んだ様になっていて、強度的には極めて不安定な構造になっている。従って永年の地盤の不等沈下や地震によって、この部分が揉まれて、折れたり、割れたり、曲ったりしたのと思われる。材の一部には既に割損している部分もあり、その部分は、解体時に完全に分断してしまっている。下部も地下からの湿気による朽損が多く見られ、部分的にはかなりひどく腐朽、虫蝕している。一部には木割れによって割損し、又、後世切り縮められて原形を損っているものもある。

昭和53年6月、解体移築決定後に、部材のうち、外観上特に目立つ位置にあって、部材の外見を保つ必要があり、かつ構造的強度を特に必要とする柱については科学的な処置法に頼るほかはないと判断され、そのうち、特に重要な5本を選んで昭和53年度の受託研究にする事にし

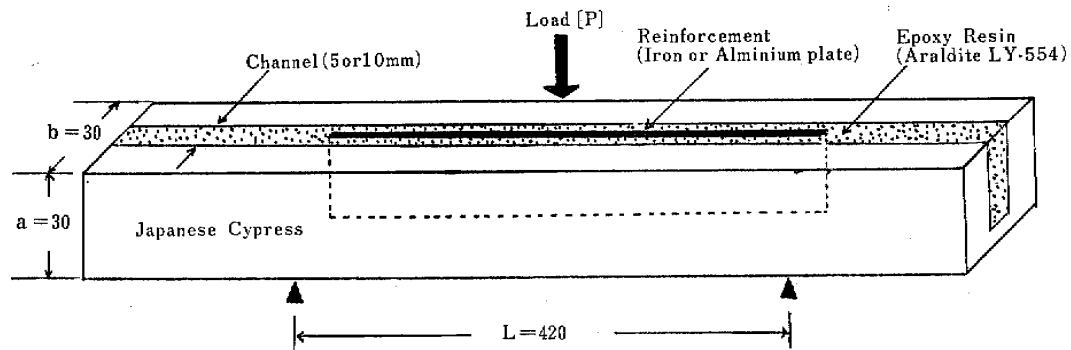
図. 7 曲げ試験用テストピース  
Fig. 7 Test piece of bending test

- 曲げ破壊係数は各種の補強材を挿入することにより何れも無処理木に 比較し 5~30% 増加する。
- 曲げヤング係数は、ガラス繊維を除いて補強材を挿入することにより 10~50% 増加する。
- 比強度は当然木材より小さくなるが、その中で比較的良好なのはアルミ板による補強である。

図. 7に示すようにヒノキの角材に溝を切り、この中に補強材をエポキシ樹脂（アラルダイト LY 554）で埋め込み、これをオートグラフ（鳥津製作所製）にかけ曲げ試験を行なった。

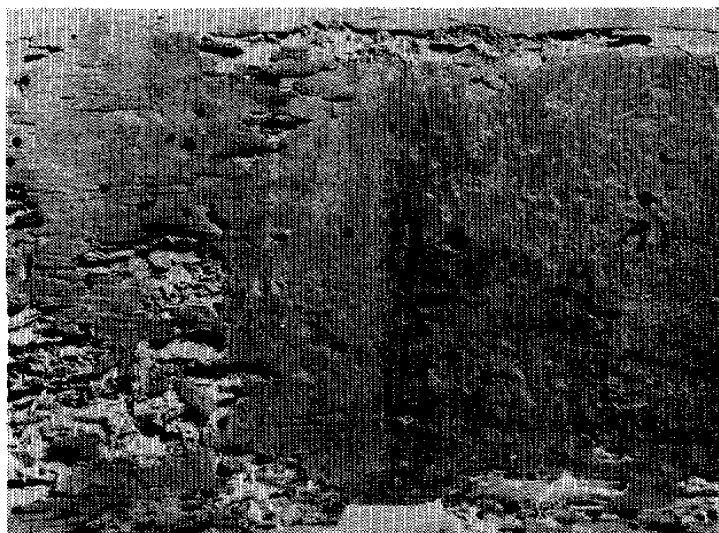
図. 8 柱の表面漆様の光沢（「との十」南面下部）

柱の表面は前述の様に燻染によって黒光りしており、あたかも漆塗りを思わせるような状態を呈していた。しかし、この表面に附着している物質は保存科学部の見城物理研究室長に赤外線吸収スペクトル分析を依頼した結果では 2,800 cm<sup>-1</sup> 附近の吸収が少ないことから漆ではなく、天然樹脂に因るものであらうとのことであった。

このような古色層を残しながら、虫害によって損傷している表面部を先ず強化する必要があった。従来は含浸強化用樹脂としてイソシアネート系のプリポリマー（寿化工 KK. PSNY 6 又は 10）を用いていたが、今回はリカレジン（新日本理化 KK）を用いることにした。この樹脂は還元剤を含むメタクリル酸メチルのプリポリマーであり、使用時に過酸化ベンゾイルを重合触媒として加え、木材の内部で重合させるようにした木材強化剤であり、欠点として光沢を生じ易いが、強化力はイソシアネ

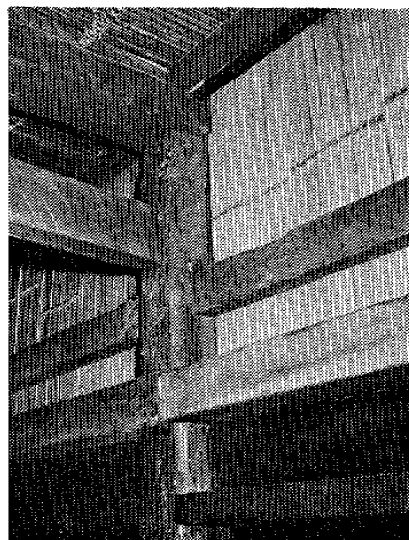
図. 31 箱木家完成後「にの十」  
Fig. 31 The repaired column after reconstruction

上部は後補の差鴨居仕口や方杖の仕口等があり、当初の梁穴部分も含めて比較的破損が少なく健全である。ただ東面のやや下った所に内部腐朽が広範囲にみられ、南東面の角にも腐朽部分がある。

この柱は処置前に柱のねじれを矯正する際に、上部梁穴部よりやや下った所で亀裂が生じたため、その亀裂部を中心に長さ 30 cm、幅 7 cm、深さ 4 cm 程度掘り込み、そこにガラスクロス LY 554 で厚く積層し、更にその上にステンレス板を置いて補強してから、マイクロバルーン混入の LY 554 で充填しその上から当初材を丁寧に貼付けて現状を保つ様につとめた (図 23, 24)。東南面角に腐朽部があり、そこにはステンレス棒を挿入して補強した。東面鳴居下端にある後補の切欠き部には、3 箇所ほどボーリングして LY 554 を流し込んだ。西面の切欠き部の一部は FRP で補強した。

又、西面貫穴上部にもFRPを施こして、その上をXN 1023で充填した(図. 28)。

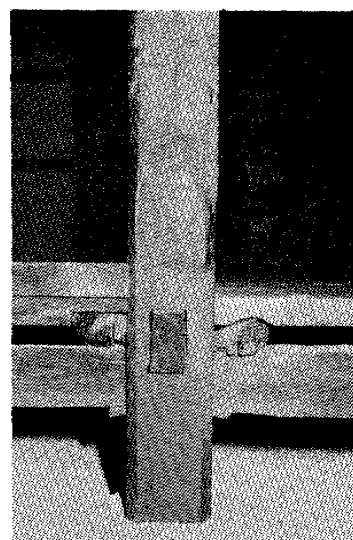
図. 32 箱木家完成後「との八」  
Fig. 32 The repaired column after reconstruction

下部は貫穴以下部分が折れて欠損している。下部には虫害が目立つ。

下部は 40 cm ほど欠損しているため、腐朽している木口を加工して 10×10 cm 角、長 5 cm の桝を造り出し、松の補足材を継ぎ足し LY 554 で接着固定した (図. 15)。
