木彫仏像の損傷と修理

山 崎 隆 之*

（四）修理の実例 静栖寺十一面観音立像 （所有 埼玉県北葛飾郡松伏町 静栖寺）

木造十一面観音立像修理報告書

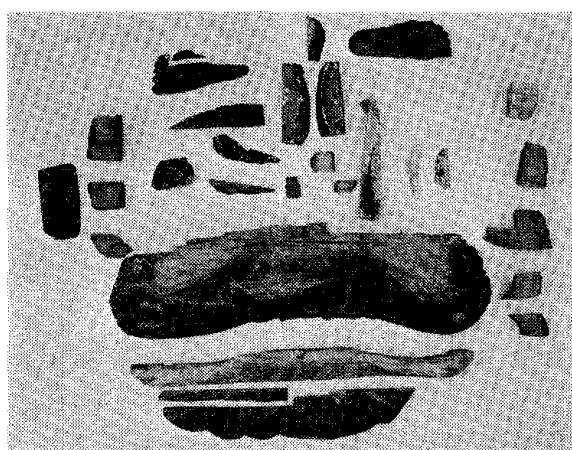
図-5 解体状況

- ① 膠が老化して矧目は大方離れ、殆ど解体の状態にあった。条帛の垂下部は縦に割損していた。
- ② 本体主要部は左右両材の木取りが異なるため、右材の内側が収縮し、矧目に目違いを生じていた。(右材は内側を木表とする)
- ③ 右脚外側の裾部に干割があった。
- ④ 左手の第二、第四、第五指先と右手の第四指先が割損欠失していた。左肘の矧目、両天衣垂下部の上端等に割損欠失があった。
- ⑤ 持物の蓮華に小欠失があり、華瓶の下半分が亡失していた。笄、冠帯は大方欠失していた。
- ⑥ 玉眼の当て綿が老化し変色していた。
- ⑦ 化仏の配列が混乱し、取付け孔の位置もずれていた。
- ⑧ 表面の漆箔は後補で剥落、浮上がりが甚しく、彩色はすべて剥落し、下地の一部を残すのみであった。なお、現漆箔の下に当初のものの断片が残存していた。

- ② 本体主要部の目違いは次の方法で調整した。
 - ・右材内側の首柄受棚に背割り状に鋸目を入れ、内割内に棧を仮止めして材の奥行を拡げた。
 - ・左右両材の矧面に枘を六個設け、矧目が合うように接合した。
 - ・右材外側の裳裾矧面に現われた木芯に沿って縦に鋸目を入れ、材収縮のストレスを緩和した。
- ③ 干割はまだ動く可能性があるため接着しなかった。
- ④ 両手、天衣等の欠損部は檜材で補った。これらの接着には矧面が狭いのでエポキシ樹脂を用いた。
- ⑤ 蓮華の欠失部は一部のみ新補した。華瓶の下半分は檜で新補し、漆箔古色仕上とした。笄等は補わなかった。
- ⑥ 玉眼の綿はテトロン綿に替えた。
- ⑦ 化仏の配列は一応整理したが、植付孔の位置はそのままとし、接合も仮付けとした。
- ⑧ 今回の修理は構造を主とし、漆箔等の剥落止は特に行なわなかった。ただし、下地等の残存部にはパラロイドB72の5ペーセント溶液を一回塗布した。顔面の後補の箔は代用箔で変色していたため、金箔を押し直
