# 重要文化財長谷寺本堂壁画『廿五菩薩来迎図』

## 剥落止め処置法の研究

(受託研究報告 第55号)

増田 勝彦・樋口 清治

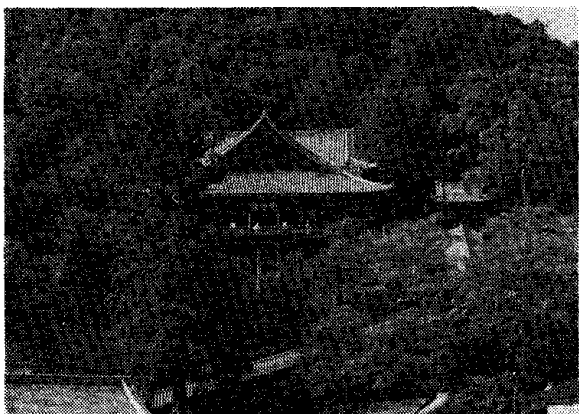
図一1 長谷寺本堂遠景

来迎図の描れている内陣背面は、約 170 cm を距てて、建物北壁に面し、その北壁中央には、障子戸、鴨居上には連子窓が設けられていて、採光と通風を得ている。この北壁の障子戸は、以前は壁画前に安置されている木像十一面観音像（俗称裏観音さん）を拝する人のために日中、開放されていた。また鴨居上の連子窓も半ば開放同様で、北にせまる山肌からやってくる。多湿な空気が自由に流入していたと思われる。（図一3、図一4）
