# 金色堂の環境変化と漆膜に生じた亀裂に関する考察

三浦 定俊・小川 俊夫\*

Study on the Relation Between the Occurrence of Cracks on  
*Urushi* Coating and Climate Change After the Intervention of  
the Shelter for the Golden Hall of Chusonji

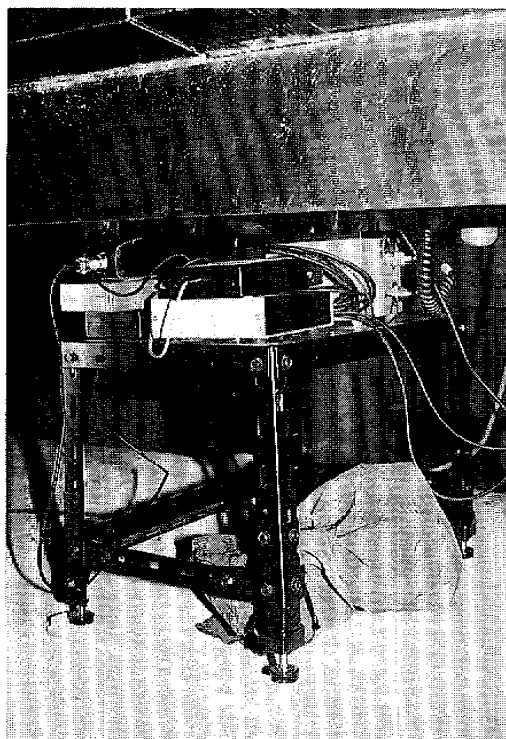
写真5 金色堂南側(正面から向かって左側)の床下における温度・木材含水率・変位の測定

- ①温度 : 金色堂南側(正面から向かって左側)の床下で1時間ごとに計測(24回/日)
- ②木材含水率: 金色堂南側縁板の下面を1時間ごとに計測(24回/日)
- ③木材の収縮: 同じ縁板の隙間を1時間ごとに計測(24回/日)(写真5)
- ④漆膜の歪み: 金色堂西側(裏側)の漆膜面に生じた亀裂部と亀裂のない部分の2箇所を12時間ごとに計測(2回/日)(写真6)

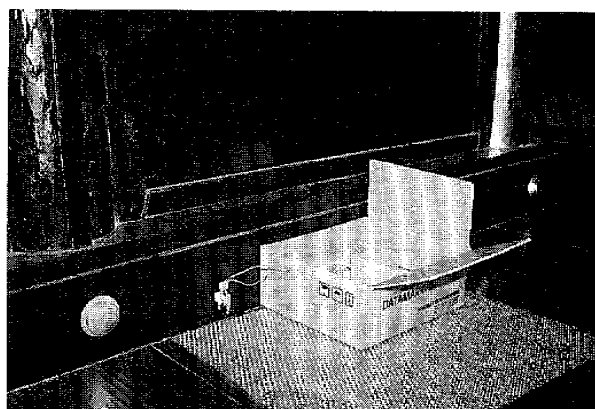
写真6 金色堂西側(裏側)の漆膜面におけるひずみ測定

1998年の測定では隙間幅が広がっていく傾向はごくわずかしかみられず、乾燥による木材の収縮はほぼ終了したように思える。しかし漆膜の亀裂部における歪み測定(図7)や目視による亀

裂部の観察によると、収縮した木材と漆膜の間にはまだ歪みが残留しているようで、亀裂の進行が止まるまでにはもう少し観察が必要と思われた。

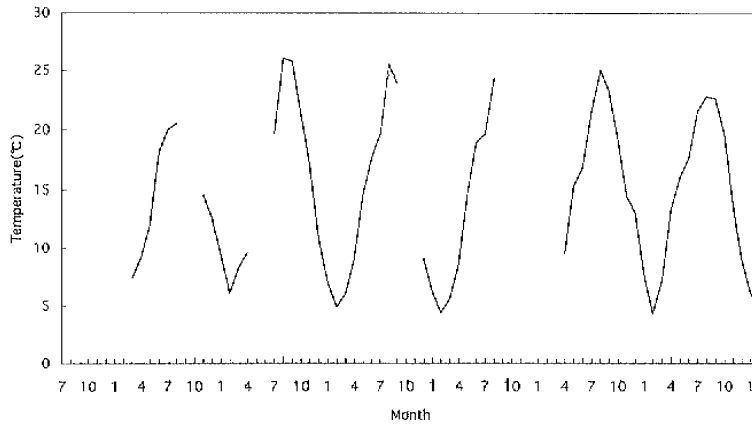
図4 ガラスケース内の温度変化  
(1992年7月～99年1月)

はじめに温度による膨張収縮の影響を考える。縁板の寸法はおおよそ横幅310mm、厚み84mm、長さ1,160mmであり、木材の線膨張率は繊維に直交方向で $35 \sim 60 \times 10^{-6}/^{\circ}\text{C}$ とされる<sup>8)</sup>。ガラスケース内の気温の年変動幅が約20°Cであるから、木材には温度変化の影響により横方向に0.2~0.4mm程度の寸法変化が生じると考えられる。この値は今回計測された隙間の年変化幅にほぼ対応することから、気温変化により木材の含水率が1%弱<sup>9)</sup>変化して(図5)季節的な膨張収縮を起こしていると解釈できる。しかし改修工事以前にも金色堂は季節的な温度変化、それも現在より大きな温度変化を毎年受けていたので、この程度の温度変化が今回生じたような漆膜の亀裂を急に起こすとは考えにくい。
