# 輸出漆器の修理材料の分析(1)

早川 典子・朽津 信明

### 2-1. 桜蒔絵器局（ケルン東洋美術館蔵 17世紀前半 H 42 cm W 55.2 cm D 28.3 cm）

### 2-2. 鷲紋蒔絵螺鈿盆

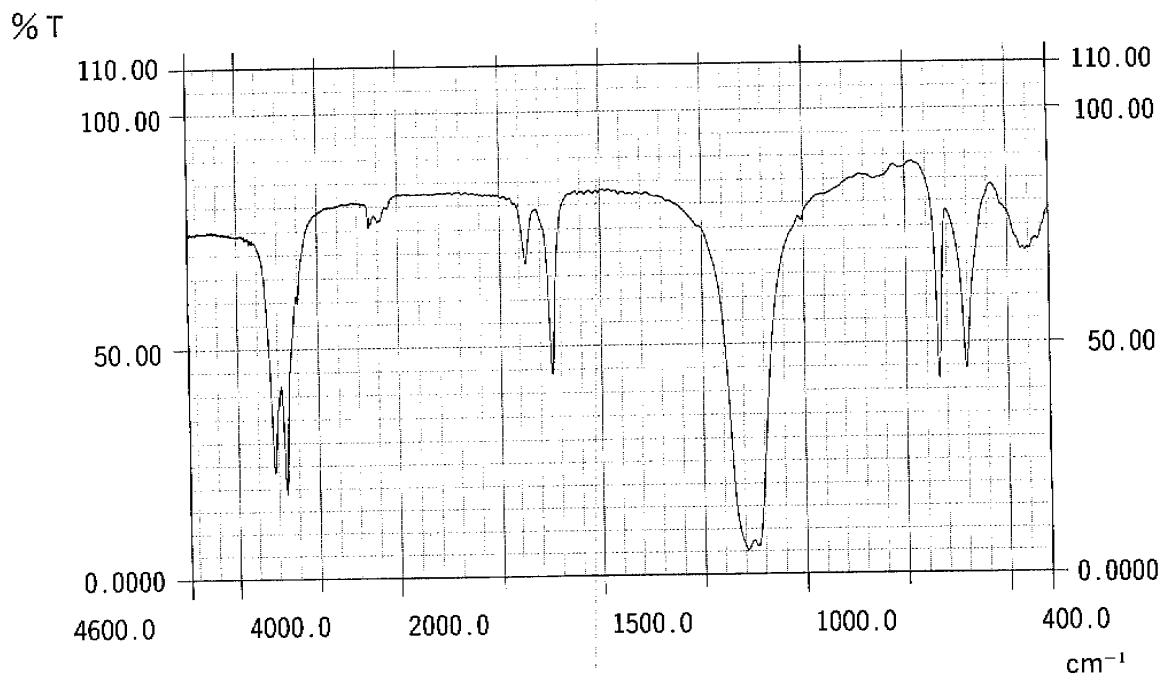
図5 石膏のFT-IRスペクトル

赤外線吸収スペクトル分析の結果、試料C-2およびC-3に $\text{C}=\text{O}$ 結合と思われる吸収が $1500\text{ cm}^{-1}$ 付近に大きくあらわれた。また、 $1000\sim 1200\text{ cm}^{-1}$ 付近に連続的な吸収も検出された(図3)。しかし、試料C-1においては $1500\text{ cm}^{-1}$ 付近の吸収は観察されず、 $1150\text{ cm}^{-1}$ 付近に大きな吸収が観察された(図4)。比較のため石膏のスペクトルも測定したが、よく似たスペクトルが得られている(図5)。
