為換バンク三井組木造柱頭強化保存処置について

保存科学部

Department of Conservation Science: Conservative Treatment of the wooden Capital of the Exchange Bank Mitsui-gumi.

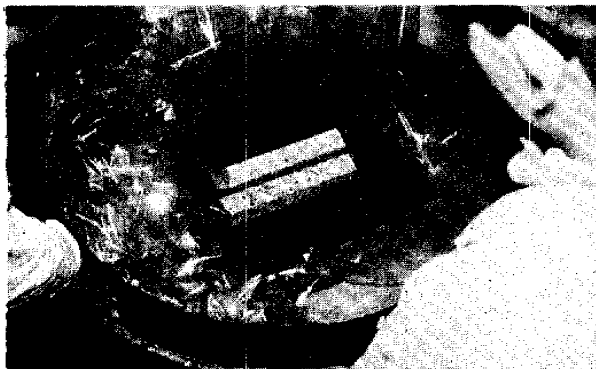
(14) タンク内にセット

減圧含浸は両断された柱頭と柱頭盤のそれぞれを 1 個宛 3 回に分けて行った。各部材はそれぞれの形に応じて、それよりもやや大き目な木枠をつくり、ポリエチレンシートを袋状にして枠の中に垂れて部材を入れ、必要のための最小限の量の溶液で効果ある結果を得る様に配慮して、珓瑯引きのタンクの中に装入し、部材が溶液の中で浮き上がらないように重しを入れた。

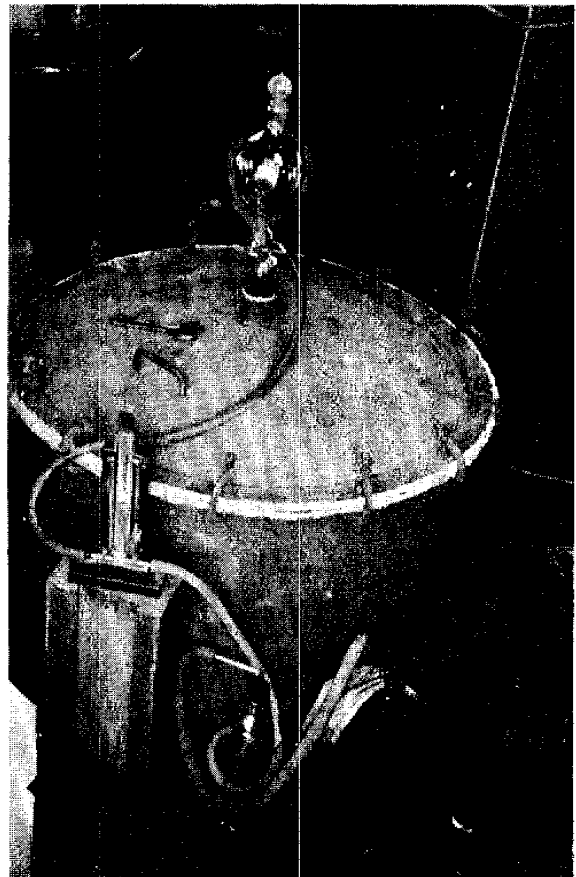
(16) 減圧含浸装置

タンクは蓋を載せて空気もれないように完全に密閉してから、真空ポンプを連結し徐々に空気を抜いて内部の圧力が 8~11 mmHg に下るまで約 2 時間にわたってポンプを作動させた
