文化財の保存を目的とした煉瓦の樹脂処理効果に関する研究

朽津 信明・早川 典子

Effect of Treating Bricks with Resins for Conservation of Cultural Property

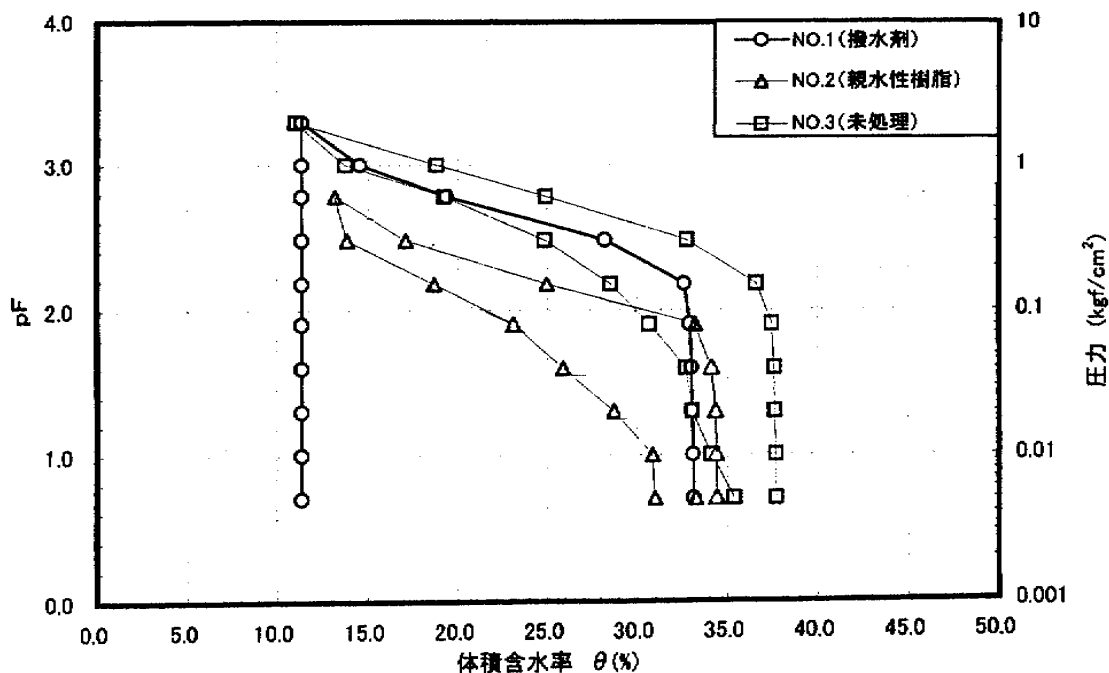
図1 各試料のpF-体積含水率曲線

まず、pF-体積含水率曲線で見ると、試料2は試料3の形と大差ない曲線が得られたが、試料1については減圧過程において上記の二つとは全く形が異なり、減圧しても水を殆ど吸収しなかった。一方、それぞれの平衡状態に到達するまでの所要時間で比較すると、試料2においては、加圧過程(pF=2.78付近)で所要時間が極端に長くなり、それ以上の加圧状態にした場合には平衡状態を確認することが困難であった。(このため、この試料だけはpF=2.78から減圧過程に入ることにした。)

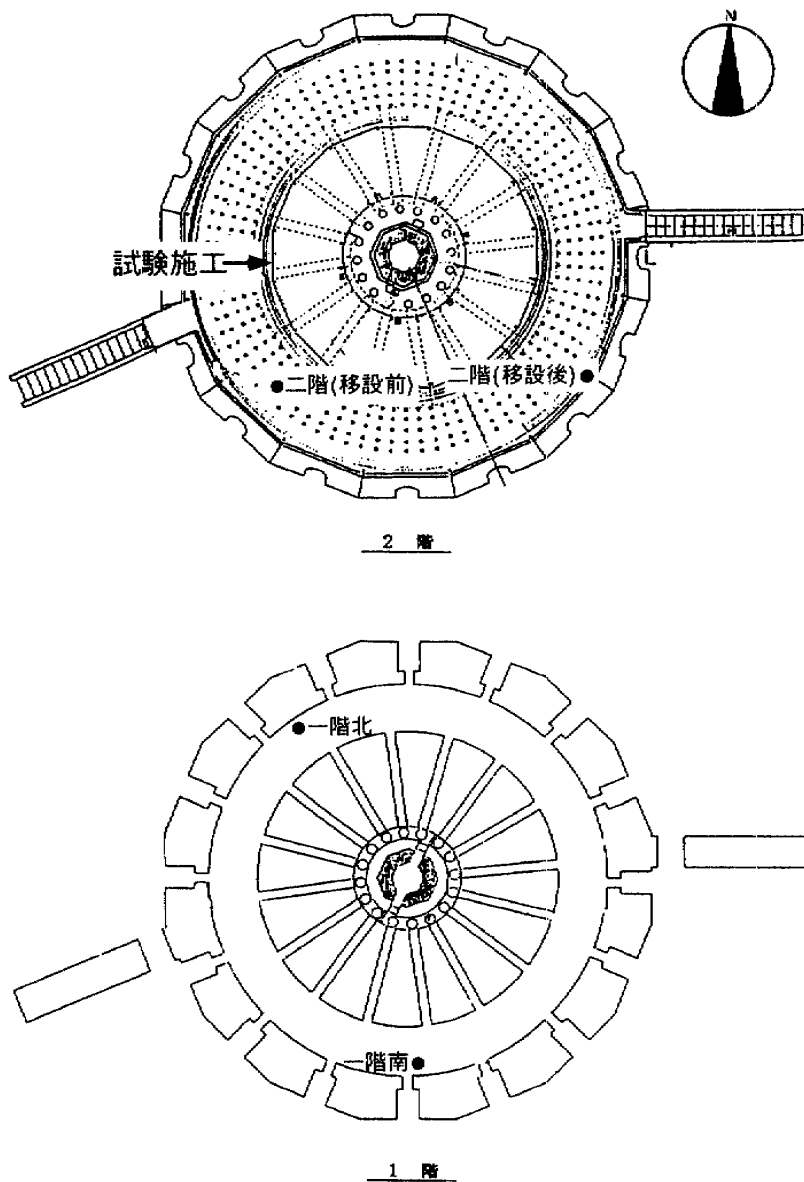
図3 煉瓦窯の平面図と試験片設置地点 (Kumakura¹⁹⁾に加筆)

(図3)に直接設置された。なお、二階に関しては、損傷した雨樋から与えられる直接的な水の供給が、建物の劣化に影響している可能性が考えられたため、2000年5月10日からは、この水が供給されると推定される箇所(図3)に移設して観察した。
