国宝・大浦天主堂の漆喰壁着生生物の調査と対策について

木川 りか・三浦 定俊

Investigation of Microorganisms on the Plaster Wall of Oura Church, a National Treasure

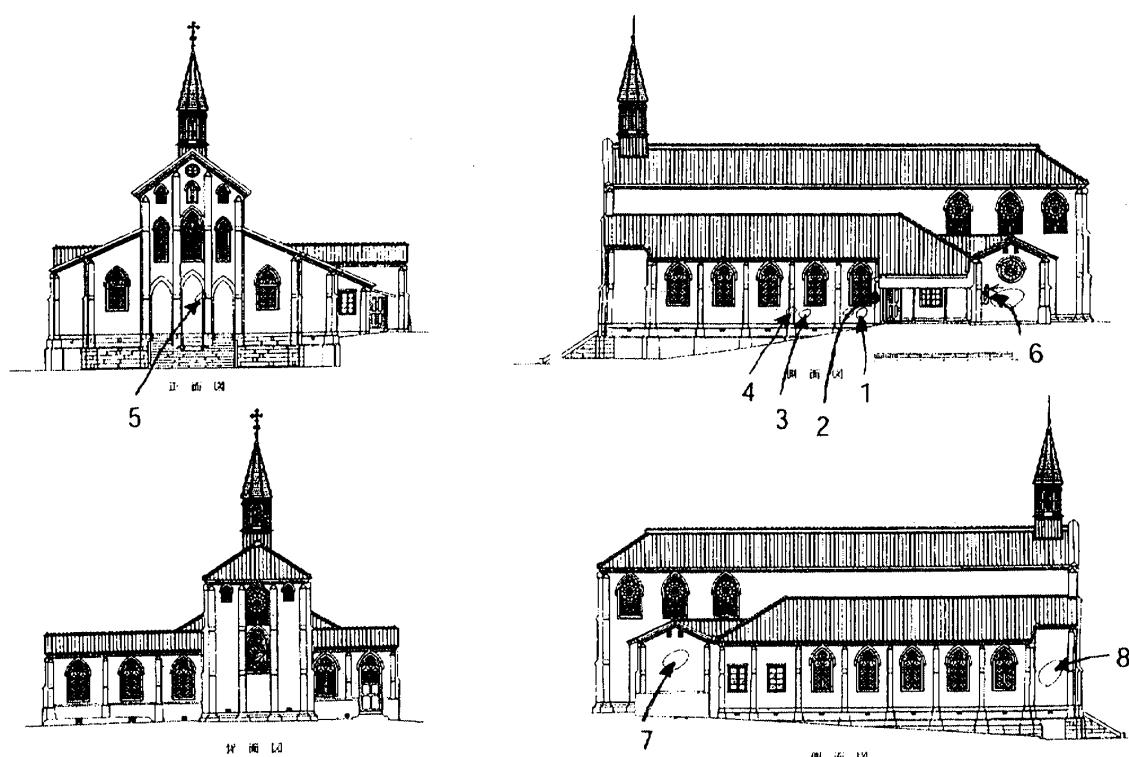
図1 試料採取箇所見取り図

現地で8カ所について外壁の付着物を採取し、携帯型光学顕微鏡（（株）ダイコーサイエンス、DSM-II）により、100倍、および400倍の倍率で観察した。その結果、A、Cの黒色の汚れからは、主要に緑藻やバクテリアが観察された。また、Bの褐色の汚れについても、ほぼ単一の種類の燈色の緑藻が観察された。

いずれの場合にも、カビと思われる菌糸状のものは観察されなかった。

なお、付着物の採取点は、建物見取り図に示した。
