臨海環境における丹塗りの変色に関する研究

島津 美子・森井 順之・川野邊 渉

A Study of Discoloration of the Red Lead Coating (*ni-nuri*) on Historical Wooden Buildings in a Seafrot Environment

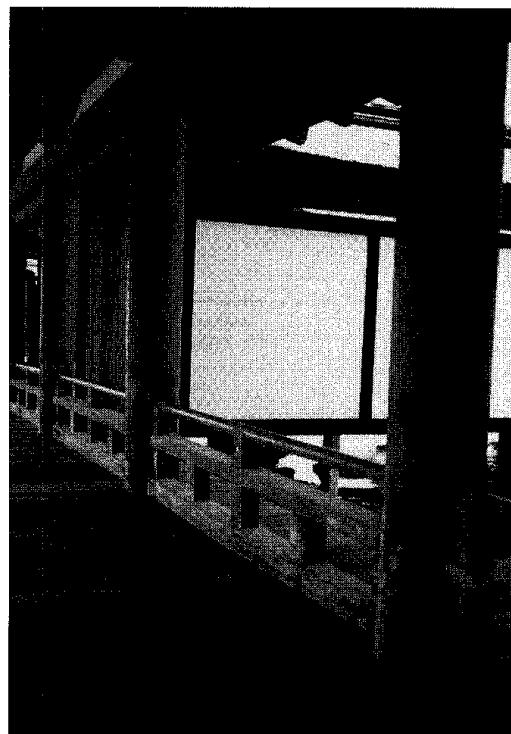
厳島神社は、本殿を含む数社の社殿とそれらを結ぶ回廊から成り立っている。回廊部分には200本を超える円柱があり、その柱間には高さ70cmあまりの高欄が設けられている（写真1）。丹塗りが施されているのは主にこの柱と高欄であり、床板には塗装が施されていない。特に変色が目立った箇所は塗り直し前および後ともに、床板から約70cm上部、すなわち高欄を含む柱の下部であった。

写真1 厳島神社回廊
