国宝臼杵磨崖仏群次期保存修復計画のための調査研究

Cooperative Research at Usuki Stone Buddhas for the Next Restoration Project

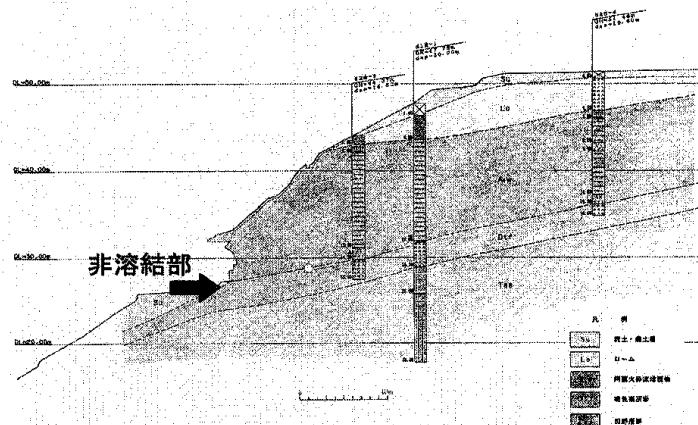
図2 古園石仏地質断面図

しかし第Ⅱ期工事後、数年間に磨崖仏の表層剥離、ホキ石仏第二群・古園石仏群にみられる非溶結部（図2）の植物繁茂や継続的な湿潤など、さらに石質が劣化している状況が確認されている。平成10年度から12年度にかけて第Ⅱ期工事の補完的修復事業が行われたが、この時点でも以下に挙げるような様々な問題がクローズアップされてきている。

ホキ石仏第二群・古園石仏群非溶結部における湿潤は、石質劣化を促進する恐れのある生物類の温床となり、冬季における凍結劣化の原因となる。その反面、岩体表面の乾燥は塩類析出の原因ともなっている。従って、ひとくくりにして「水」問題を解決するのではなく、地下水、表流水、結露など、それぞれの現象と劣化メカニズムとの関係を明確に分類した上で、それぞれの対策を改めて考える必要がある。また、昭和49年に福田正己氏（北海道大学）が報告した

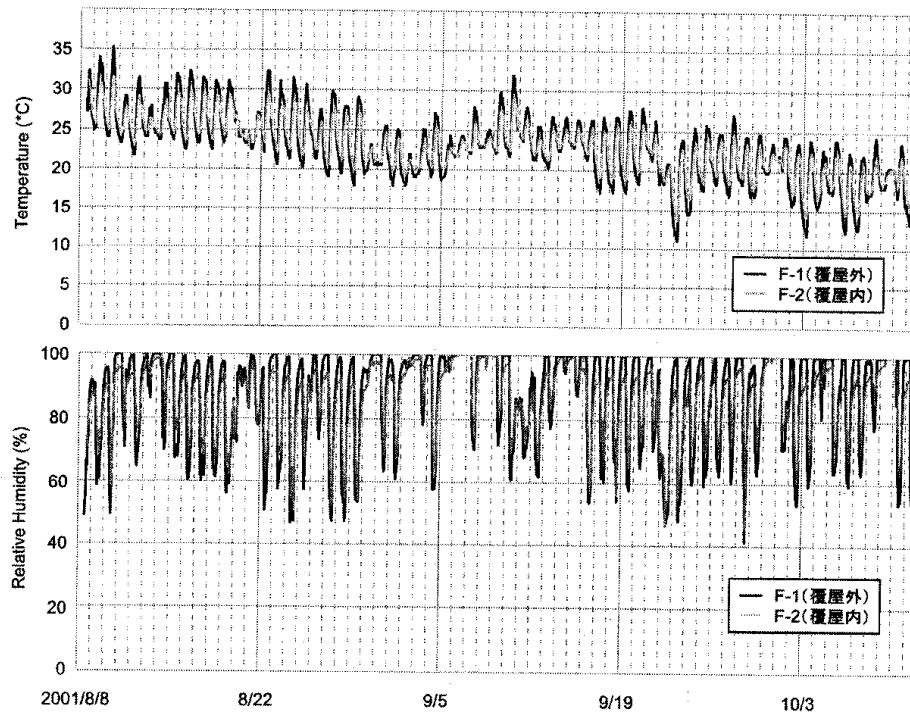
図5 覆屋内における温湿度環境の比較
(古園石仏: Stn.F-1・F-2)

行なっている。また、図5は、古園石仏の覆屋内外における気温・相対湿度の変動について比較したものである。グラフより、覆屋内気温は外気温に比べて変動が小さい（日較差平均で約4°Cの差）ことがわかる。相対湿度についても同様な結果が読み取れるが、外気の湿度に対する覆屋内湿度の追随性に着目すると、例えば8月初期では湿度が外気とほぼ同じとなるまでに

2～3時間必要とするのに対し、10月初期では約1日かかっているなど、相対湿度の変化速度に違いがあることがわかる。この結果は、覆屋内外の水分の移動に周辺域の風の影響が寄与している可能性を示唆しており、今後は、石仏の近く(図1, Stn.01)に設置した気象ステーション(図6)から得られる風向風速データとの関連についても調査を行なう予定である。
