江戸東京博物館「銀座煉瓦街遺構」の劣化と保存

朽津 信明・森井 順之

Weathering and Conservation of the Ruin of “ Ginza Brick Town ” in the Edo-Tokyo Museum

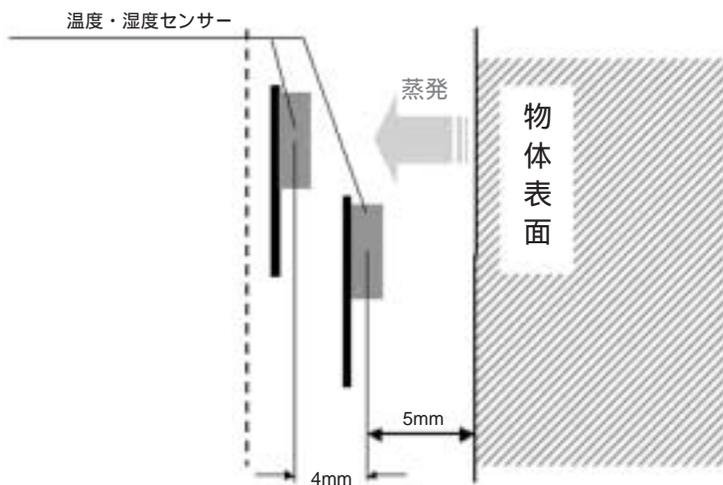
図3 今回試みた表面蒸発量計のイメージ

つ組み合わせ、それを壁面近傍に近づけることで、その絶対湿度勾配を計測することを試みた。まず、容器に湿った状態の土を満たし、初期重量を測定した後、その表面付近（近い方のセンサーまでの距離約5mm）に上記のように組み合わせたセンサーを固定した（図3）。それを株式会社「おんどとりJr」につないで一分間に一回ずつ絶対湿度勾配を自動計測し、一時間が経過した時点でセンサーを外し、再度重量を計測した。その結果、重量変化から見積もられた蒸発量は $4.33 \text{ mg/cm}^2/\text{h}$ となった。一方、測定された温度・湿度のデータの中で、比較的安定した状態の温度・湿度の値（89%、24.7 と80%、24.8、87%、24.6 と78%、24.8）を用いて、水蒸気の拡散係数を用いて計算（図4）された表面蒸発量は $4.41 \text{ mg/cm}^2/\text{h}$ となった。両者はオーダーとしては一致した。
