「北海道開拓の村」の歴史的建造物の壁面劣化調査

Deterioration Mechanism of Historical Buildings in the Historical Village of Hokkaido

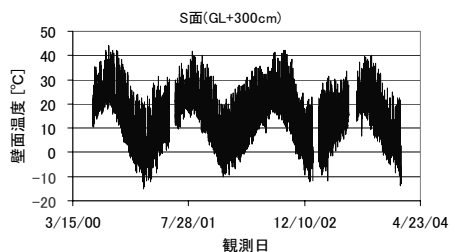
図1 旧小樽新聞社の南壁面の表面温度の観測結果

まず、劣化の現況を把握するため、石造及び漆喰土壁の建造物劣化の現況調査を行い、次に、石造建造物の旧小樽新聞社周辺で温湿度・風速・日射量などの微気象観測を開始した。旧小樽新聞社の壁面においては、全方位（東西南北面）の壁面温度を連続測定した（図1・2）。

福田ら¹⁾は、凝灰岩の凍結破碎実験から -4°C 以下、 $+4^{\circ}\text{C}$ 以上の変動幅が、岩石の凍結破碎に寄与することを示した。石崎ほか²⁾は、2000年秋～2001年春の観測結果から旧小樽新聞社の凍結－融解の繰り返し回数を算出した。この結果、南壁面の回数は他の壁面と比べて多いこと、春先に南壁面のみ着雪が目視観測されたこと、建材が空隙率の高い凝灰岩であることなどから、南壁面は凍結破碎を引き起こす3条件が充分整っていると報告した。また、一度劣化し、剥落した壁表面は凹凸(写真2)となるため、着雪しやすくなることから、これが相乗効果として南壁面の劣化をさらに進行させていると結論づけた。

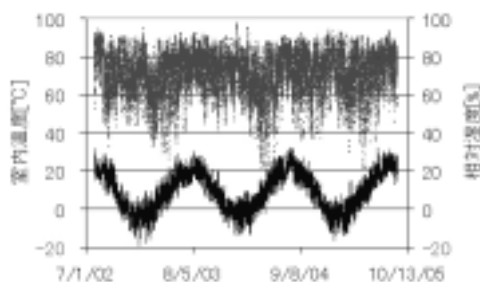
図4 温湿度計測結果(試験壁内の温湿度)

図4に試験壁内の温湿度と図5に外気の温湿度の測定結果を示す。湿度は、ともに、同じような挙動を示すが、外気の温湿度の方が、変化の幅は大きい。また、ともに5月初旬頃がその年で最も低い湿度を示す傾向にある。温度については、試験壁内の温度と外気の温度はともにほぼ同じ挙動を示すが、外気の方が変化幅は広い。なお、外気の湿度には、段差(2003年6月8日)が見られるがこれは、温湿度計の交換によるものである。

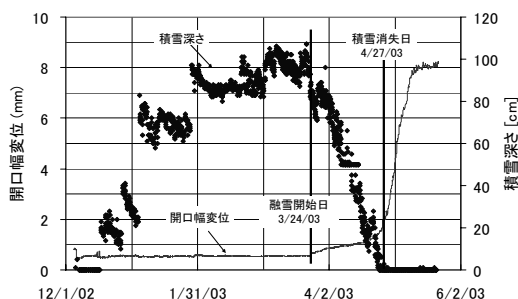
図6 積雪深さと気温の関係

図6に積雪深さと開口幅変位の関係を、図7に壁面温度と開口幅変位の関係を示す。亀裂は、岩盤表面温度が0℃以上になり始めると徐々に開き始め、積雪が消滅する頃には急激に開き、岩盤表面温度の最低温度が0℃以上になるとその変位はしだいに小さくなる。すなわち、融解水と寒さの供給がある融雪期間は、亀裂内で氷が成長し、亀裂を拡げるが、融解水の供給あるいは冷熱源がなくなると亀裂は拡がらないことを示している。
