巖島神社丹塗柱の退色と柱内水分量の相関

森井 順之

The Relationship between Discolouring of Red-lead and Moisture Contents of Columns at Itsukushima Shrine

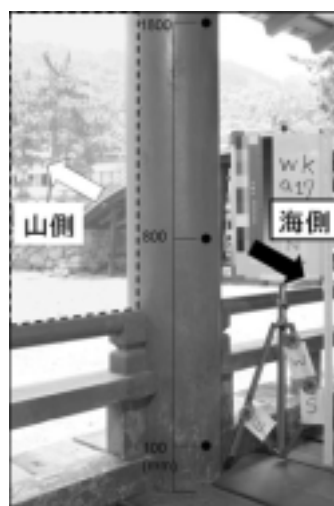
図1 丹塗柱の水分量計測

2004年8月8日～13日の1週間、社殿・回廊の丹塗柱を対象に、退色状況の観察および木材水分計による木材水分量（木材の絶乾重量に対する水分量の割合）計測を行った。退色状況の観察にはデジタルカメラを用い、変色の目立つ部分（丹塗柱の下半分）を中心に、東西南北から詳細を撮影した。また、木材水分量計測には木材水分計（測定機器：木材水分計タークH（（株）ケット科学研究所、樹種選択スイッチ：ヒノキ類））を用いた。この木材水分計は、木材水分量が低い場合（4～35%）と高い場合（30～120%）でスイッチを切り替え測定し、低水分レンジでは、25%未満：±0.5%、25%以上：±2.0%、高水分レンジでは、60%未満：±3.0%、60%以上：±5.0%の測定精度をもつ。なお計測箇所は、山側（南側）・海側（北側）において天井部（床面より1800mm高）、中間部（同1000mm高）、床上部（同100mm高）の各3点をである（図1）。

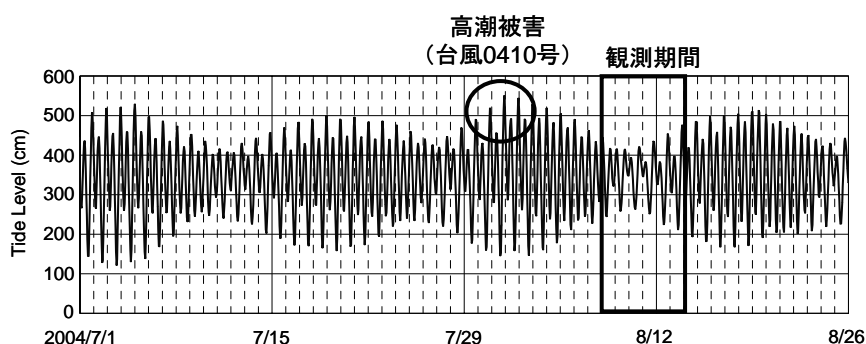
図2 観測期間中の潮位（海上保安庁広島験潮所）*

観測時の気候は概ね晴れで、期間中の降水はほとんど観測されなかった。またこの時期は小潮～中潮期にあたり、木材水分量の潮位変動成分は小さかったものと考えられる。しかしながら、観測期間前（7/31）に台風0410号が広島を通過し、宮島町沿岸部では7/31 22:00に最大潮位550cmを記録する高潮被害が生じた。そのため床板の一部が濡れ色を呈すなど、平常時に比べ木材水分量は全体的に高かったものと推定される（図2）。
