〔報文〕 パーミヤーン仏教壁画の保存修復 (2) — I窟およびN(a)窟における保存修復—

大竹 秀実・谷口 陽子・青木 繁夫

Conservation and Restoration of the Buddhist Mural Paintings in Bamiyan (II): Conservation Treatment at Caves I and N(a) in 2006

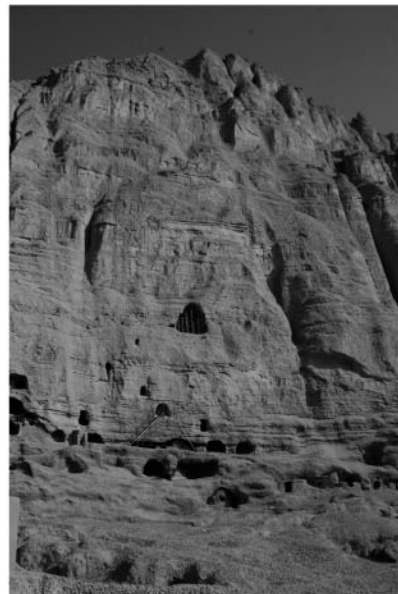
写真1 I窟外観

I窟は、パーミヤーン西崖中腹（西大仏から約180メートル東）に位置する（写真1）。I窟は座仏龕とその背後に穿たれた右繞道からなり、かつて色鮮やかな仏教壁画で飾られていた。しかし、大きく開いた座仏龕の壁画は、常時、外気や日光に晒されており、そのほとんどの彩色が失われてしまっている。主に天井部分に残る彩色は、細かいうろこ状の剥落が進んでいる。天井では、壁画の土製下塗り層自体が岩体から大きく剥がれている箇所があり、緊急の対策が必要であった。また、長年にわたる内乱において、壁画には数多くの銃弾が打ち込まれるとともに、壁画の盗取が横行し、千仏の図像に沿って鋭い刃物により壁画が切り取られるなどの損傷も受けている。2005年6～7月の第5次ミッション時に、応急処置として、すぐに崩落する危険のある箇所のみグラウティング作業を行っており、その応急処置を補完するために、全面的な保存修復作業を実施した。

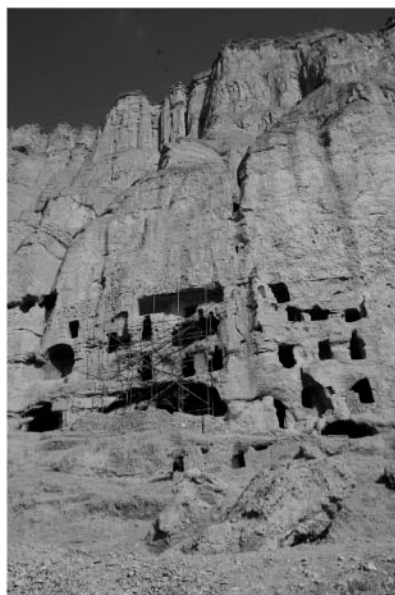
写真5 N(a)窟外観

N(a)窟は、パーミヤーン西崖中腹（西大仏から約280メートル東）に位置する（写真5）。一辺2メートル強四方、高さ2メートルの小規模な石窟であり、天井の構造は方形組み上げ天井（いわゆるラテルネンデッケ天井）を模している。崖の前面側に本来の開口部が一つ、そして西壁に後世に破壊されて開かれた出入口が一つある。壁画の年代は、名古屋大学年代測定総合研究センターの行なった放射性炭素14年代測定法によって、7世紀と推定されている⁵⁾。

N(a)窟の壁画は、他の多くのパーミヤーン石窟の壁画と同様、その大部分が切り取りなどの後世の人為的破壊活動によって失われている。人々が長年石窟内で生活していたため、壁画の上に新たな壁土が塗り重ねられたり、煮炊きのための燃料の煙に由来する黒色のスス状物質が表面に付着するなどして、残された壁画は覆い隠された状態にある。この黒色物質は、壁画を見えにくくするだけでなく、多糖類などの吸湿性の有機物を多く含むことから、空気中の湿度変化に応じて膨張・収縮を繰り返し、壁画の彩色層の微細な剥落の一因となると考えられる⁶⁾。

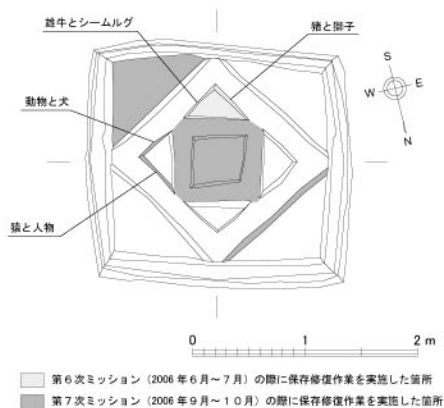
図1 N(a)窟天井見上げ図

N(a)窟における保存修復作業の目的は、壁画の劣化を防止し、より良い保存を図ること、そして黒色物質に覆われ見ることのできなかつた画面を明らかにすることである。第6, 7次ミッションにおいて処置を行った箇所は、北壁の全体（写真6, 7）、および天井については中央の四角形部分、南西隅の大きな三角形部分、そしてこれの西側に隣接する小さな三角形の内側の2つの側面、南側の小さな三角形と内側の3つの側面、北西方向に伸びる長い梁の外側側面である（図1）。天井には、とりわけ細かな人物像や文様が数多く丹念に描きこまれているが、黒色物質により厚く覆われ、図像を観察することが非常に困難であった（写真8, 9）。

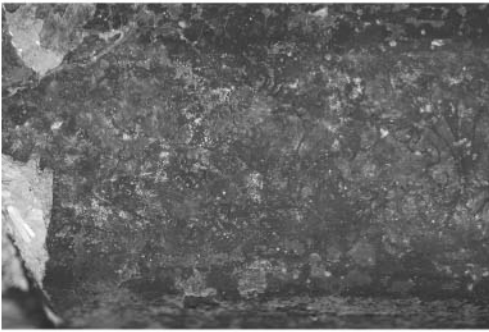
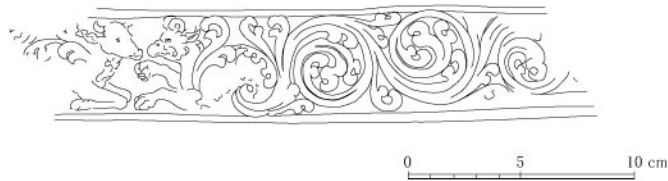
写真10 牛とシームルグ

N(a)窟の壁画の洗浄作業を進める中で、第6次ミッションでは、南側の2重目の三角形区画において、その側面の西北面から雄牛とシームルグ(写真10)(図2)、東北面からは猪と獅子(写真11)(図3)の図像がそれぞれ発見された。これに引き続き第7次ミッションにおいても、

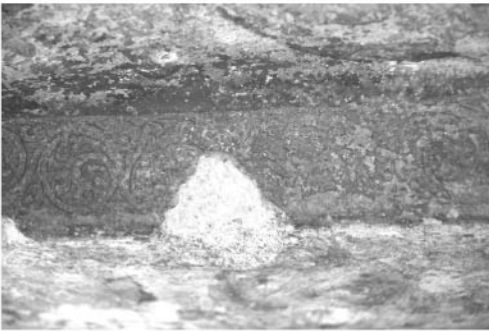
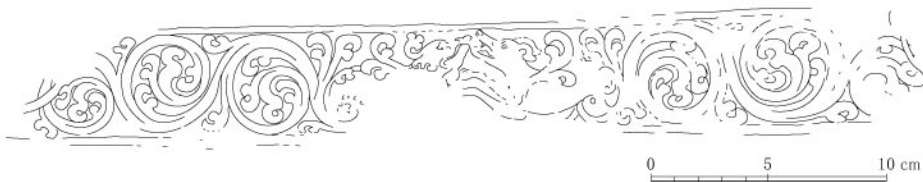
写真12 動物と犬

西側の2重目の三角形区画において、南西面から未確認の動物と犬(写真12, 13)(図4)、北西面から猿と半身の人間(写真14)(図5)の図像が確認された(図1)。これらの動物図像は、パーミヤーンにおいて今回初めてその存在が確認されたものもあり、パーミヤーンの仏教美術が周辺地域の影響を受けながら融合し、新たな形を生み出していった様相を垣間見せている¹¹⁾。

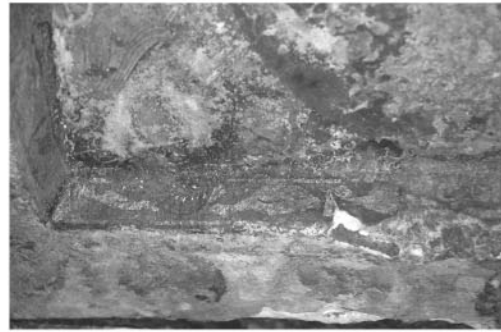
写真15 ハンサ列

現地における観察によれば、同様の技法が、中央四角形区画の内側側面に6羽ずつ4面(計24羽)に描かれた、リボンをくわえる鳥の文様帯(ハンサ列)についても適用されていると思われる(写真15)。
