〔報文〕 飯田市・文永寺石室五輪塔における 蘚苔類の繁茂について

朽津 信明・二神 葉子

Luxuriant Growth of Mosses on the Stone Chamber of Bun'oji Temple, Iida City

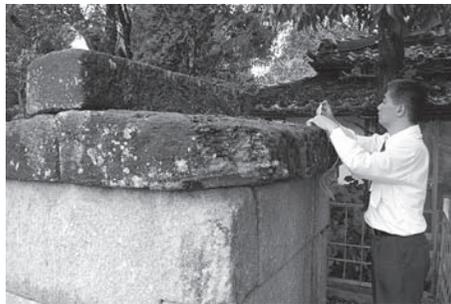
図5 硬度試験風景

まず、現在蘚苔類に覆われている状態の石材と、そうでない状態の石材とで、表面硬度がどのように異なるかを調査した。石室北側屋根石上面（以下単に「北側」とする）と同南側上面（以下「南側」とする）において、エコーチップ硬度試験を行った（図5）。「北側」では蘚苔類を指で除去して花崗岩石材表面を曝した状態にし、「南側」では地衣類は剥がせなかったため地衣類の上から計測した（以後の計測も、いずれも同様の条件で行った）。また、近年の破損により、新鮮な花崗岩表面が曝されていると判断される部分（以下「新鮮花崗岩」とする）も、比較対象として計測した。それぞれの計測ポイントごとに連打法³⁾により、同一箇所を20回連打した際の最大値3つの平均値をその箇所の測定値とした上で、それぞれの対象ごとになるべく平らな箇所を選んで10箇所計測して得られた各測定値を平均した。

まず硬度に関しては、「北側」の硬度は蘚苔類を除去してから測定されているため, 硬度値が新鮮花崗岩に比べて低く得られたことは, そのまま「北側」で硬度が低下していることを示すと理解される。「南側」硬度値に関しては, 地衣類の上から測定されているため, 新鮮部分に比べて硬度が低下していることを示すかどうかは即断できないが, その計測値が「北側」よりも高いのであるから, 少なくとも現状で「北側」の方が「南側」に比べて硬度低下が進んでいることは指摘可能である。これらの計測面はいずれも1986年の解体修理時に撥水処理が施されていることから, その処理が硬度値にも何らかの影響を与えた可能性も否定はできないが, 同じ処理を施された新鮮花崗岩の硬度値において, 通常の花崗岩石材の硬度値¹⁰⁾に比べて特に異常が認められていないことから, 「北側」に特徴的な硬度低下の主要因を, 処理後の撥水剤の劣化のみに求めるのは困難だろう。従って, 「北側」においては花崗岩石材自身の劣化が進行していると考えられる。

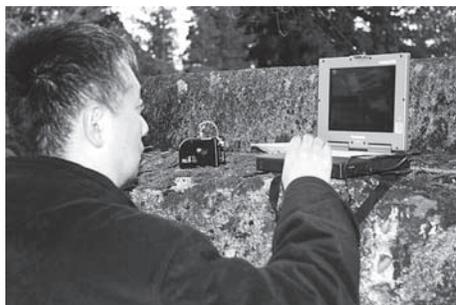
図6 接触角測定風景

1986年の解体修理時には同様に撥水処理が施された各面で、現時点では撥水性がそれぞれの程度保たれているかを、接触角⁷⁾を計測することから推測した（図6）。マツボー社製の接触角計 PG-X⁷⁾をそれぞれの上面のできるだけ水平かつ平らな部分に設置し、3 μ lの水滴を「北

側」「南側」それぞれ対象となる部分に滴下し、石材上面に形成された水滴の接線と、石材上面との間に形成される角度を測定した。なお、水滴が安定に形成されない場合には測定値なしとし、安定に形成された場合のみ測定値を採用して、測定値がそれぞれで3個得られた段階で平均した。

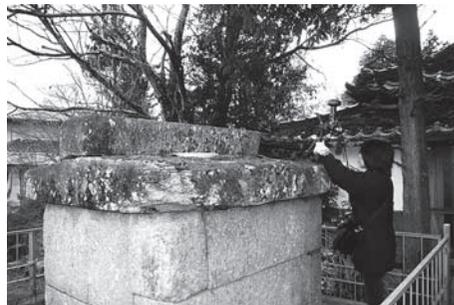
図7 全天空写真撮影風景

周辺樹木による陰の出来方を推測する目的で、南北それぞれの上面で、魚眼レンズを用いて全天空写真⁸⁾を撮影した(図7)。撮影場所はそれぞれの面で安定してカメラを固定できる箇所として、「南側」では中央南より、「北側」では西より中央部とした。カメラはNikon Coolpix5700を用い、魚眼レンズはNikon Fish-eye Converter FC-E8を用いて、それぞれの地点で得られた上半球の写真(図8, 9)上で、空が樹木や山の斜面などに隠されずに確認される比率を開空度として計算した。

だとすれば、この文化財を今後良好な状態で保存していくためには、現在蘚苔類の繁茂している箇所の環境を、そうでない箇所の環境に近づける対策が必要だろう。具体的には、「北側」の現在の環境を、「南側」の環境に近づける対策ということになる。例えば、南西側に存在する木の枝を切るなどして「北側」の開空度を上げて、「北側」における水分蒸発を促進する等の対処が考えられる。具体的にどの程度の環境になれば風化が軽減できるかは今のところは言及できないものの、例えば日中時の蒸発量の違いは定量的に示されたことから、同様に劣化が乏しいと判断される「南側」の環境をさらに細かく検討していけば、目標とされる保存環境の目安を今後与えることができるようになると期待される。
