## 〔報告〕 日光山輪王寺本堂におけるオオナガシバンムシ *Priobium cylindricum* による被害事例について

Damage by a rare kind of anobiid,  
*Priobium cylindricum*,  
found during restoration work  
of Sanbutsu-do, Rinnohji temple  
in Nikko (World Heritage)

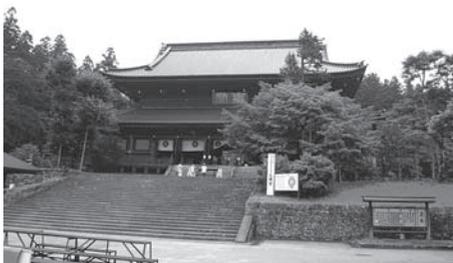
写真1 日光山輪王寺三仏堂

三仏堂（写真1）は江戸時代の正保4年（1647年）に再建されていたことが棟木に記された墨書から判明しており，その後数回（明治時代，昭和30年代）にわたって，修理が行われている。明治期の修理で，建物が現在の場所に移設されており，材がしばらくの間，野積み状態で保管された可能性もあるとのことである。昭和30年代の修理では，非常に材の傷みが激しかったとのことであり，半解体修理が行われている。その際には，古材は生かせる限り生かし，新しい材をはぎあわせる形の修理もかなり行われたようである。2008年現在，三仏堂は46年ぶりに保存修理が行われている。
