## 〔報告〕 X線 CT スキャナによる虫損部材の調査

## Detection of Insects in Wooden Objects by X-ray CT Scanner

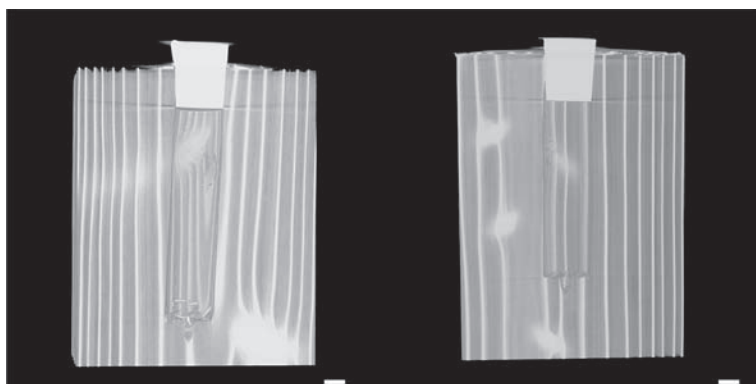
生きた幼虫5匹を入れた角材では，明らかにヒメカツオブシムシの幼虫とみられる像が検出された(図1～3，左の画像)。これに対し，脱皮殻だけの場合は，像の検出ができなかった(図1～3，右の画像)。

図1 ヒメカツオブシムシの幼虫を封入した角材（左），および脱皮殻を封入した角材（右）の木目方向三次元断面像の例。図中のバーはおよそ10mm。

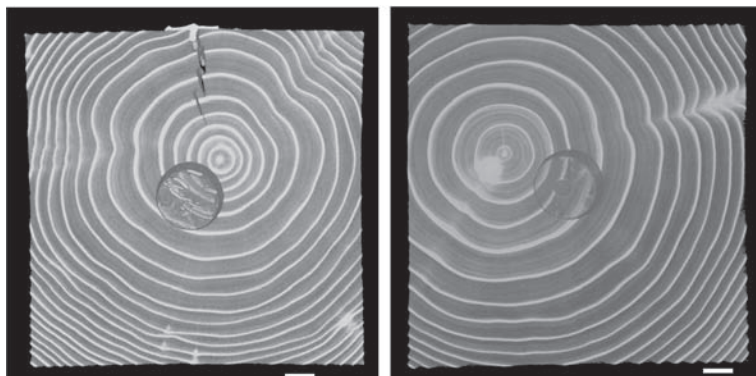
図2 ヒメカツオブシムシの幼虫を封入した角材（左），および脱皮殻を封入した角材（右）の小口方向三次元断面像の例。図中のバーはおよそ10mm。

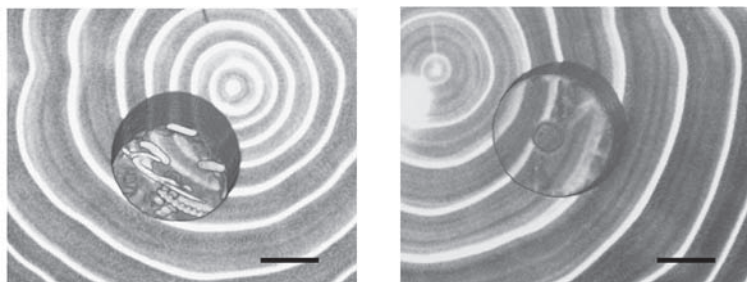
さらに，生きた幼虫5匹を入れた角材の撮影結果を詳しく見ると，一部に幼虫の体長よりも長い像が検出されていることから，6分の撮影時間の間に一部の幼虫が移動していることが推測された(図3，左の画像)。虫の活動の検出については，経時的な撮影や，一定期間をおいた撮影などを取り入れ，今後検討していきたいと考えている。

図3 小口方向三次元断面像拡大図  
幼虫を封入した場合（左），および脱皮殻を封入した場合（右）。図中のバーはおよそ10mm。

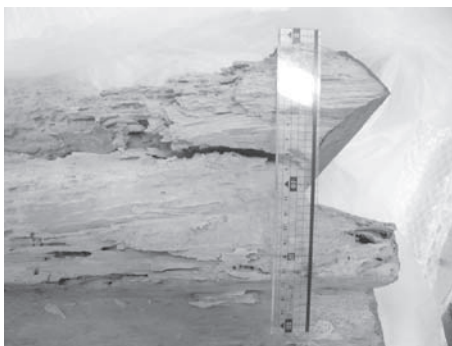
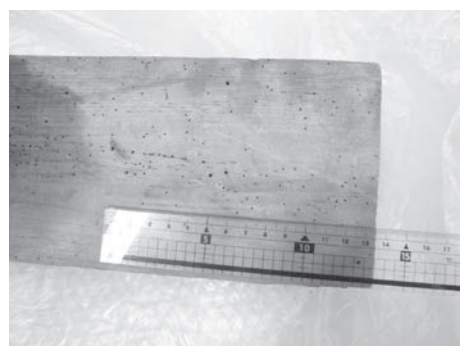
著な傾向がみられた。漆塗装をしてある表面部は、被害が少ないようにみえる。また、材の芯の部分まで激しい被害が及んでおり、多量の粉末状の虫粉（虫糞と木粉）が詰まっている。

一方、被害材2では、部材にあいている虫孔の径が必ずしも一定ではなく、多くは1mm程度の小さな穴であるが、2mmほどの大きさの穴も見られた。
